# Tilstandsrapport

Enebolig

Nøklegårdsveien 90, 3158 ANDEBU

Befaringsdato: 05.05.2025

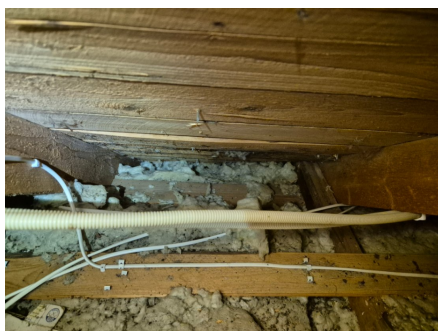
Lite luft i nedre del.

Lufting/ventilering må forbedres og det må monteres tilstrekkelig med fluenetting i gesimskassene for å hindre inntrenging av insekter.

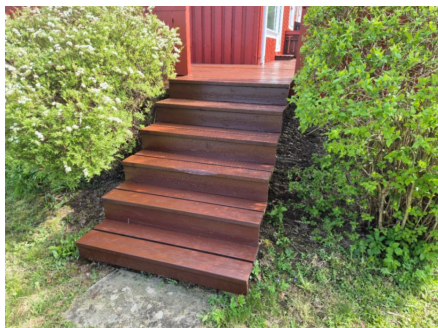
Normal bruksslitasje, men det mangler rekkverk, noe som skal hindre fallulykker.  
Betongtrapp til kjeller med sprekker i bunn.

Mangler rekkverk.

- Rekkverk må monteres for å lukke avviket.

Sprekker i betongtrapp må utbedres.

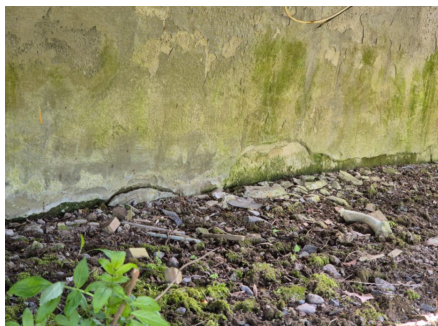
Løs puss under terrasse.

- Det må foretas lokal utbedring.

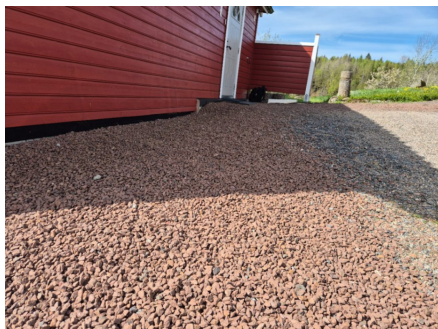
Boligen ligger i skrått terreng på fjell, dette fører til naturlig stor fuktbelastning mot deler av grunnmur. Det er ikke mulig å kontrollere eventuell fuktmembran/fuktsperre eller drenering. Tomten har gruset oppkjørsel og stor gressplen.

Det er viktig at terrenget heller riktig i områder ved grunnmuren, nemlig at det er tilfredsstillende hellningsgrad ut fra grunnmuren. Overflatevann skal hurtigst mulig vekk for å unngå unødvendige fuktbelastninger på utvendig fuktsikring og drenering.

Det anbefales arrondere terreng rundt bygning slik at det etableres fall fra bygget eller alternative tiltak. Ideelt bør det være fall på 1:50 på 3 meter ut fra bygning.
