# Tilstandsrapport

Enebolig

Nedre Lundevæg 11 , 3941 PORSGRUNN

Befaringsdato: 06.02.2026

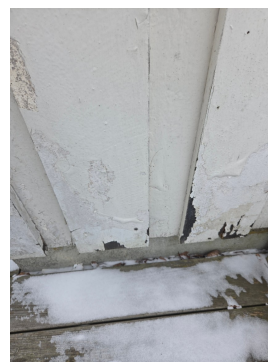
- Det er påvist spredte råteskader i bordkledningen.

- Andre tiltak:
- Råteskader i bordkledningen kan fortsette å utvikle seg både i tilliggende bordkledning og til bakenforliggende veggkonstruksjon, dersom en ikke foretar tiltak.

Synlig fuktskader i panel.

Fasader med vask og overflate behandling. Fuktskadet panel må beregnes skiftet.

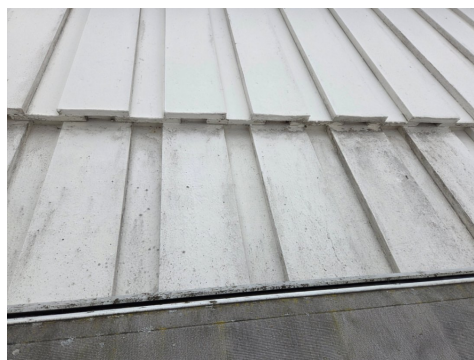
Sverte-sopp på panel

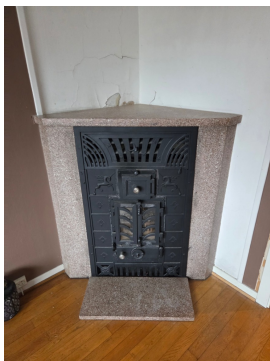
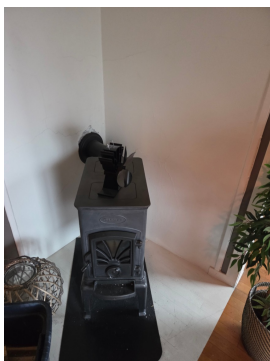
- Tidspunkt for piperehabilitering nærmer seg.

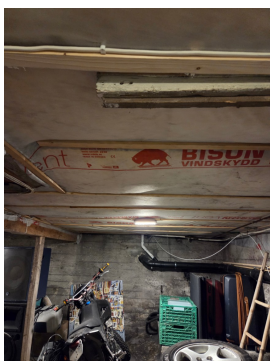
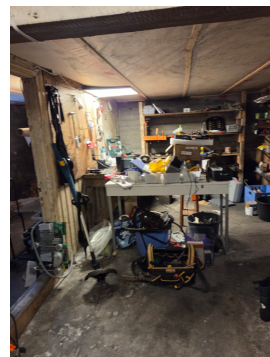
## TG 1 Rom Under Terreng

Rom under terreng består av uinnredet kjellerrom. Betong gulvflater. Mur veggflater. Vindsperre i himling og panel. Rom funksjonell til lagring.

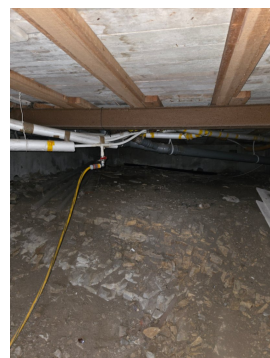
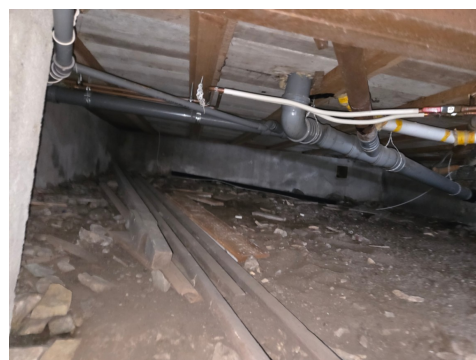
## TG 1 Krypkjeller

Adkomst til kryperom under tilbygget del fra luke i grunnmur. Grunn består av fjell. Vegger i murverk. Stubbeloftsbord i himling. Ingen tegn til fukt problematikk ble registrert ved inspeksjon.

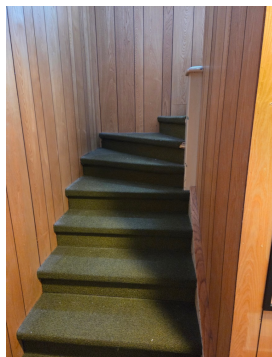
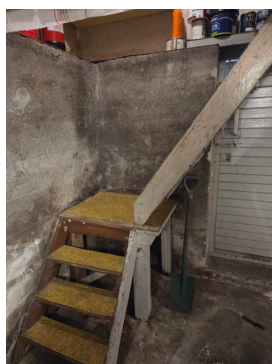
Trapp mellom etasjer i trevirke med teppe i trinn. Trapp mangler håndløper på vegg.

TrRapp til kjeller.

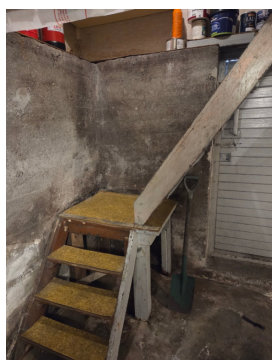
Plassbygget trapp til kjeller mangler rekkverk og er lite egnet til adkomst mellom etasjer.

Trapp bør beregnes skiftet.

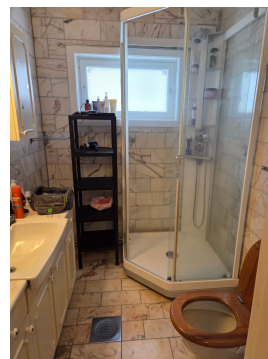
- Manglende oppgradering av våtrommet medfører høy risiko for at konstruksjonene ikke vil tåle vanlig bruk av vann eller lekkasjer. Selv om det er dusjkabinett, er det fortsatt en betydelig risiko for at våtrommets konstruksjoner ikke tåler lekkasjer. Dette kan føre til fuktskader på tilstøtende konstruksjoner.

TG 3 settes på grunn av alder og påregnelig oppgradering.

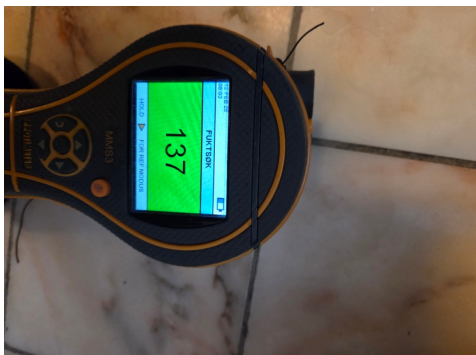
Ved bruk av fuktindikator på bad ble ingen unormale fuktverdier målt på bad i våtsoner.

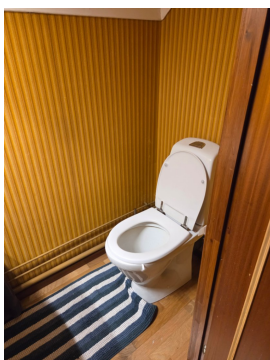
Toalettrom har etablert gulvmontert toalett og servant på vegg.  
Ventilasjon består av ventil i vegg.

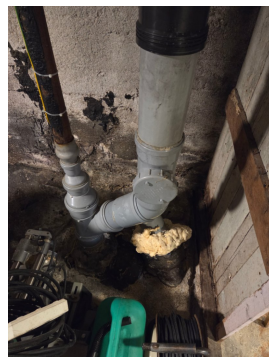
- Tidspunkt for utskiftning av vannledninger nærmer seg.
- I forbindelse med oppgradering av våtrom vil det være naturlig med utskiftning av rør.
