# Tilstandsrapport

Enebolig

Saga 24, 4708 VENNESLA

Befaringsdato: 18.08.2025

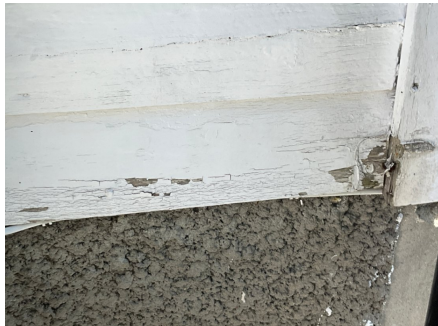
- Det er ingen eller liten lufting i nedre kant av kledning mot grunnmur.
- Det er påvist spredte råteskader i bordkledningen.
- Utførelsen rundt tretrapp og terrasser kan medføre at vann driver inn. Dette øker faren for skjulte skader i konstruksjonene.
- Kledningen skal ha minst 30 cm avstand til terreng for å unngå vannsprut opp på kledningen fra bakken. På steder der det er liten fare for vannsprut kan denne avstanden reduseres noe, men ikke under 10 cm. På stående kledning skal avslutningen være skrånende med en vinkel på ca. 15° slik at vann drypper av i forkant.

Lite lufting.

- Det bør foretas tiltak for å bedre lufting av kledningen.
- Uten tilstrekkelig lufting bak bordkledningen kan fuktighet som trenger inn bak bordene eller gjennom veggen innenfra ikke tørke opp. Dette skaper ideelle forhold for råtesopp og muggvekst.

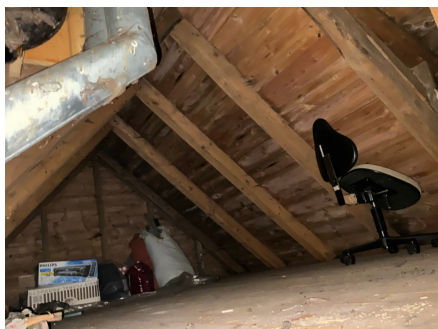
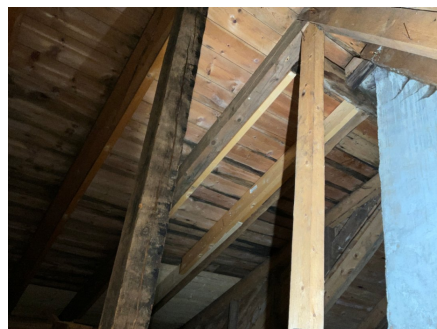
- Det er påvist fuktskjolder/skader i takkonstruksjonen.

Sannsynligvis er fuktmerkene av eldre dato, før taket ble byttet. Undertaket og kaldtloftet var tørt på befaringsdagen.

- Det må gjøres nærmere undersøkelser.

Konstruksjonen bør holdes under oppsikt, da spesielt ved mye nedbør og/eller snø.

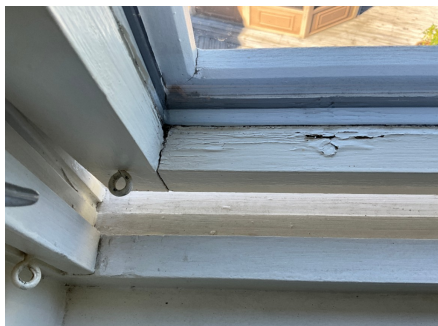
- Det er påvist at enkelte vinduer er vanskelig å åpne/lukke.
- Det er påvist avvik rundt innsettingsdetaljer.

Enkelte eldre vinduer.

- Det må påregnes noe vedlikehold og at enkelte vinduer må skiftes ut.

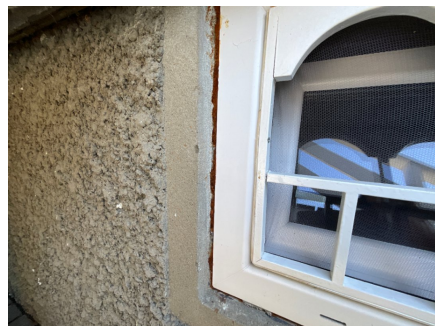
Ikke tett mellom puss og vindu, mangler beslag.

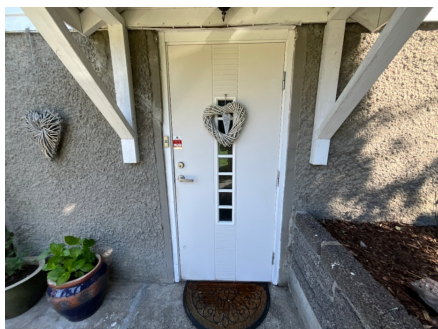
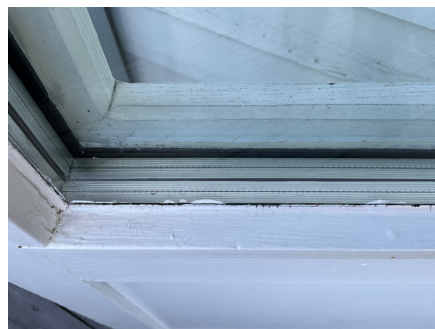
- Karmene i dører er værslitte utvendig og det er sprekker i trevirket.
- Tilstandsgrad 2 gis når bygningsdelen har vesentlige avvik. Bygningsdelen skal enten ha feil utførelse, en skade eller symptomer på skade, sterk slitasje eller nedsatt funksjon. Graden gis når bygningsdelen trenger vedlikehold eller tiltak i nær fremtid. Graden skal også brukes når delen er gammel og det er grunn til å varsle om faren for skader på grunn av alderen, eller når det er grunn til å overvåke delen spesielt på grunn av fare for større skader eller følgeskader.

- Verandadør er montert svært nær plattingen og vil få mye fuktpåkjenning.

- Det må foretas lokal utbedring.

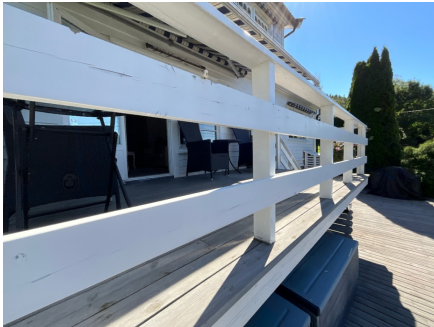
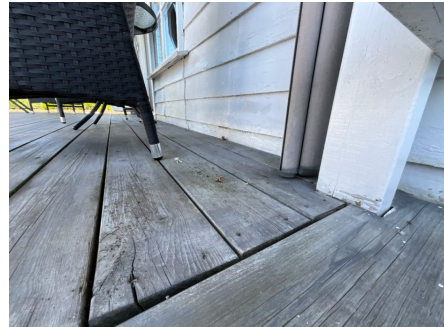
- Åpninger i rekkverk er ikke i henhold til krav i dagens forskrifter.
- Mer enn halvparten av forventet brukstid er passert på tettesjikt/membran.
- Rekkverket er for lavt i forhold til dagens krav til rekkverkshøyder.
- Overgang mellom veranda og vegg uten beslag vil ved snø og regn være utsatt for fukt i konstruksjonen.
- Byggeteknisk forskrift (TEK17) § 12-15. Utforming av rekkverk  
Liggende spiler eller lignende som gjør det enkelt for barn å klatre, må unngås dersom ikke rekkverket utformes slik at det blir umulig å klatre over, for eksempel med et kraftig overheng eller tildekking på innsiden.
- Balkonger, terrasser skal ha rekkverk med høyde minimum 1,2 m der nivåforskjellen er mer enn 10,0 meter og minimum 1,0 meter der nivåforskjellen er inntil 10,0 meter.

- Det er ikke krav om utbedring av rekkverkshøyde opp til dagens forskriftskrav.
- Det er ikke krav om utbedring av åpninger i rekkverk til dagens forskriftskrav.
- Tidspunkt for utskifting av tettesjikt/membran nærmer seg ut ifra alder på dagens tekking.

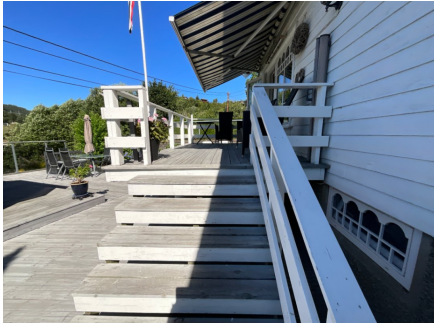
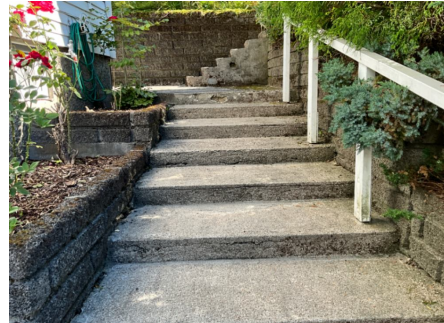
Konsekvens av manglende rekkverk er at trappen er mindre sikker i bruk og gir økt fare for fallskader.

- Rekkverk må monteres for å lukke avviket.

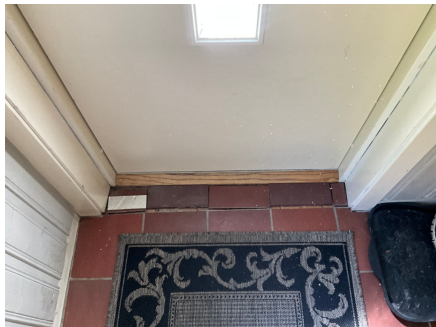
Løse fliser i entre.

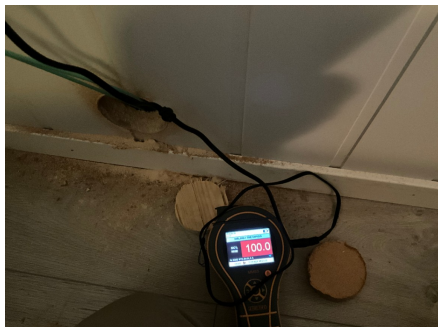
- Det er gjennom hulltaking påvist høyt fuktnivå inne i trekonstruksjonen i hulltakingen, men ikke påvist fuktskader i dette området. Høy luftfuktighet kan over tid føre til muggvekst eller sverting av materialer. Samtidig kan materialer og konstruksjoner bli ødelagt.

Det er ved hulltaking målt fritt vann i konstruksjonen. Avviket tilsier at det kommer vann inn fra baksiden, sannsynligvis i forbindelse med nedløpene og/eller kondens fra innsiden.

- Det påviste fuktnivå gir grunn til å overvåke konstruksjonen jevnlig for å se utvikling over tid, og eventuelt foreta tiltak for å unngå fuktskader.

Kostnad er satt for ytterligere undersøkelser for å kartlegge omfanget på fuktproblemet.

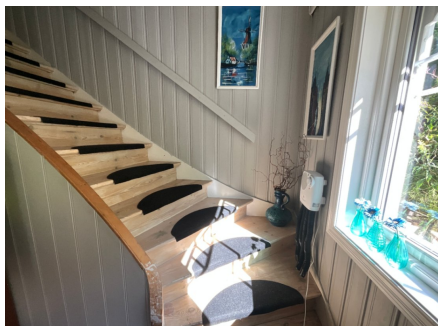
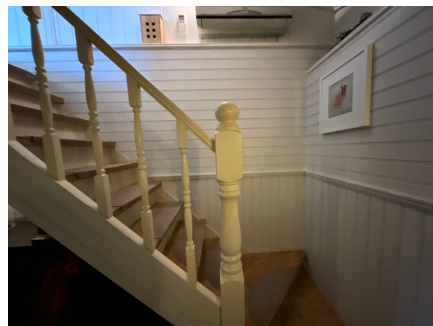
- Åpninger er såpass store at det ut ifra sikkerhetsmessige forhold anbefales å lage mindre åpninger.
- Rekkverk må monteres for å lukke avviket.
- Håndløper må monteres på vegg for å tilfredsstille krav på byggetidspunktet.

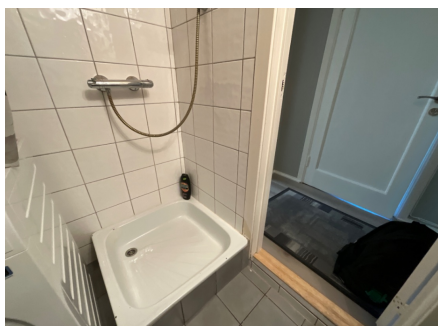
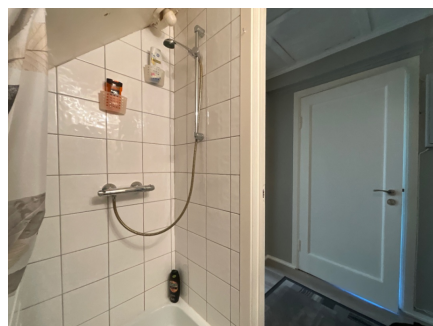
- Det er vindu/dør med ikke fuktbestandige materialer i våtsonen (ved vask, dusj, badekar, osv.), løsningen eller byggematerialet er uegnet.

- Dersom det ikke gjøres tiltak, kan dette medføre oppfukting, oppsvelling og forringelse av materialer over tid og fuktskader på tilstøtende konstruksjoner.

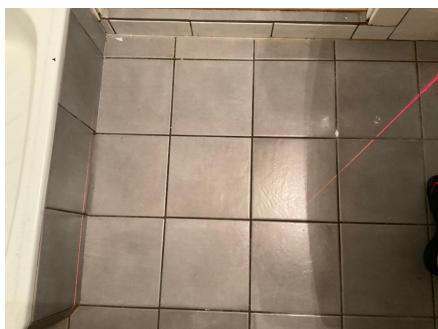
- Det er påvist sprekker i fliser.
- Målinger viser at det ikke er fall til sluk (motfall).

Motfall på gulvet

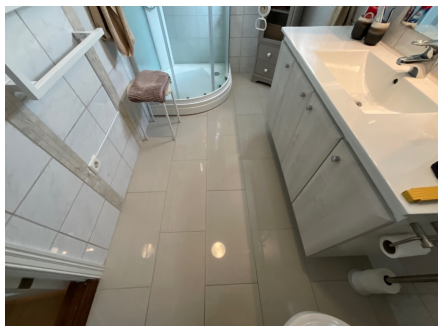
- Det er påvist at flisfuger har riss/sprekker.
- Det er påvist at noen fliser har bom (hulrom under).

- Dersom tiltaket ikke utføres, kan dette over tid føre til at flisene løsner eller sprekker, spesielt ved belastning eller bevegelser i konstruksjonen.
- Selv om bom eller hull lyd ikke alltid er et umiddelbart problem, bør det overvåkes nøye før eventuell utvikling i sprekker i flisfuger e.l. oppstår. Dette må en foreta tiltak for, for å begrense utviklingen.

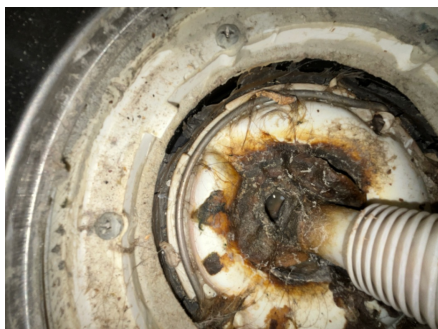
- Det er påvist mangelfull/feil utførelse rundt rørgjennomføringer e.l. som gir fare for fukt i konstruksjonen i våtsone.
- Mer enn halvparten av forventet brukstid er passert på membranløsningen.

- Det er viktig å merke seg at levetiden til en membran varierer basert på kvalitet, installasjon og bruk. Eldre membraner kan bli sprø og sprekke opp, noe som fører til at de mister sin vanntettende funksjon. Dette kan resultere i vannlekkasjer gjennom vegger og gulv og fuktskader.

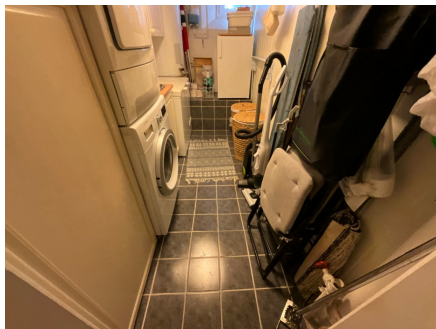
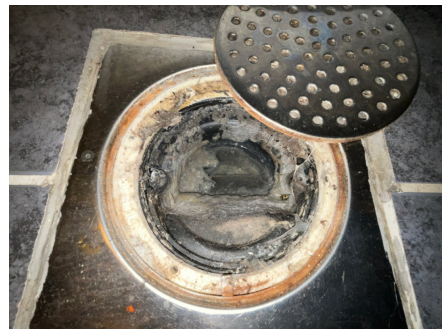
- Manglende oppgradering av våtrommet medfører høy risiko for at konstruksjonene ikke vil tåle vanlig bruk av vann eller lekkasjer. Dette kan føre til fuktskader på tilstøtende konstruksjoner.

Ingen membran

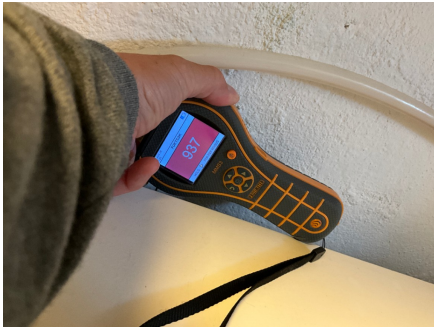
Det er registrert fuktvandring i muren mot terrenget.

- Dersom tiltaket ikke utføres er det fare for ytterligere skadeutvikling.

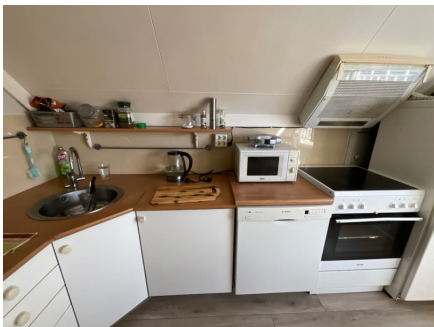
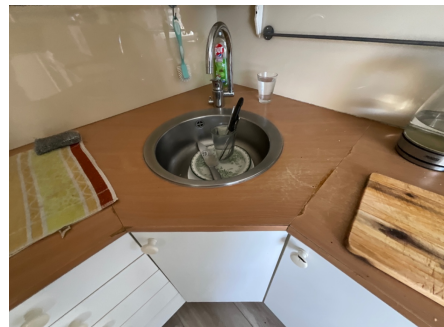
- Det er påvist skader på overflater/kjøkkeninnredning utover normal slitasjegrad.

- Påviste skader må utbedres.
