Tilstandsrapport

Rekkehus

Sørsundveien 12, 6507 KRISTIANSUND N

Befaringsdato: 21.08.2024

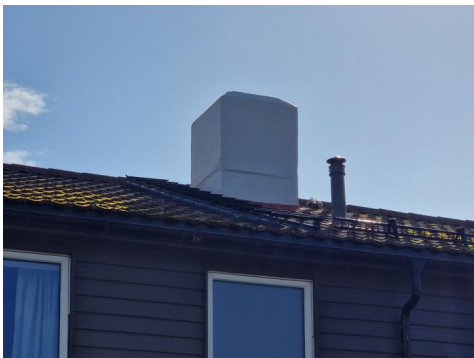
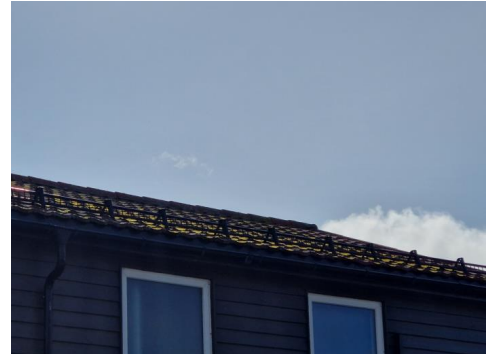
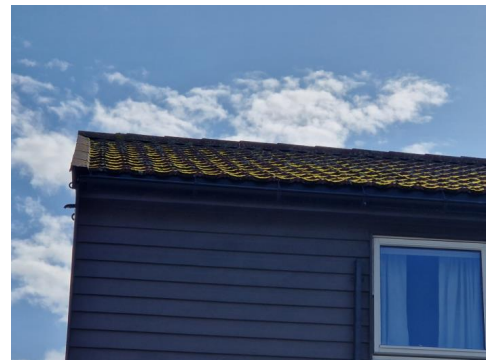
TG 1 Nedløp og beslag

Takrenner, nedløp og beslag er utført i sort stål.

- Det er påvist andre avvik:

Musebånd bør monteres stedvis rundt boligen.

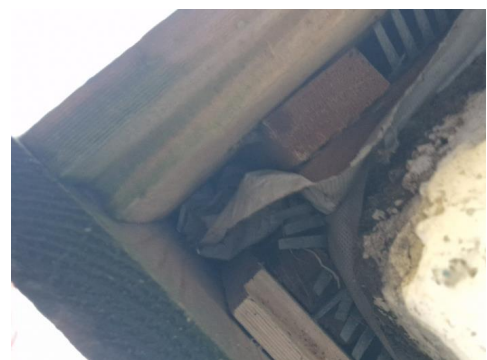
TG 10 Takkonstruksjon/Loft

- Hele takkonstruksjonen er gjenbygget. Det er ingen mulighet til vurdering utover alder og observasjoner fra underliggende etg.

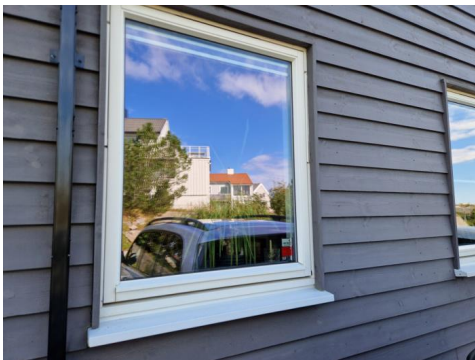
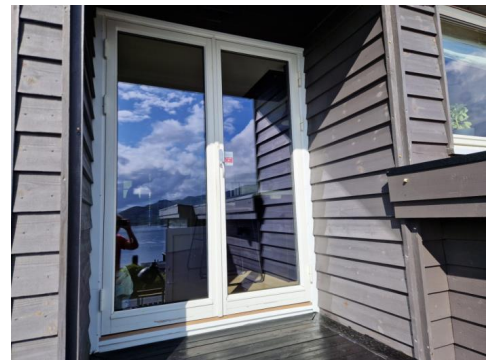
TG 2 Dører

Bygningen har malt hovedytterdør og malt balkongdør i tre.

- Det er påvist avvik rundt innsetningsdetaljer.

Beslag bør monteres på en fagmessig måte for å unngå fukt inntrengning.

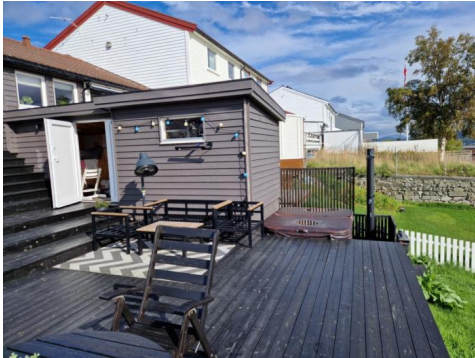
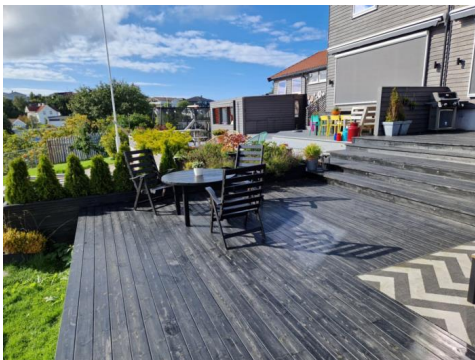
TG 3 Utvendige trapper

Bygget er utført med en utvendig trapp av treverk.

- Rekkverk må monteres for å lukke avviket.

Kostnadsestimat: Under 10 000

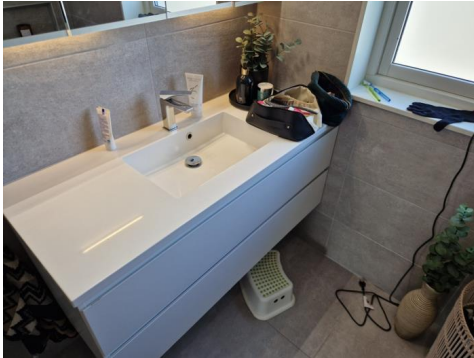
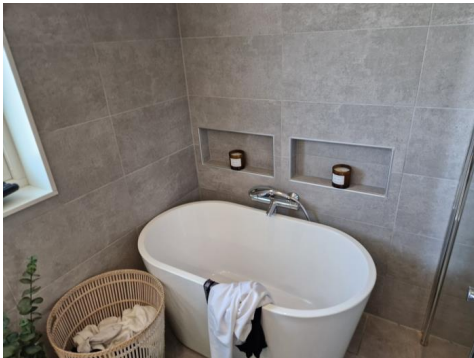
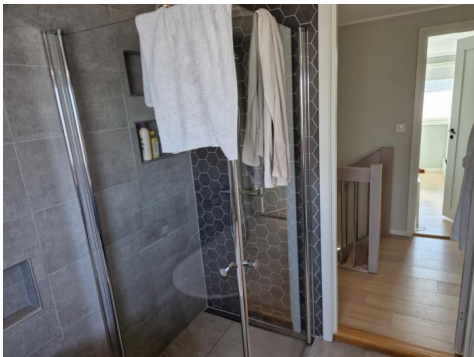
2. ETASJE > BAD

- Det er påvist at høydeforskjell fra topp slukrist til gulv/synlig topp membran ved dørterskel er mindre enn 25 mm.
- Det er påvist at noen fliser har bom (hulrom under).
- Det er påvist avvik i fallforhold til sluk i forhold til krav i forskrift på byggetidspunktet.

Avviket gir grunnlag for at konstruksjonen overvåkes jevnlig. Et mulig tiltak vil være å installere et tett dusjkabinett. Skal konstruksjonen oppnå TG 0 eller må avviket utbedres.

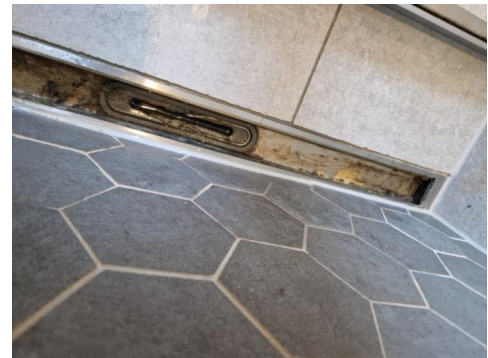
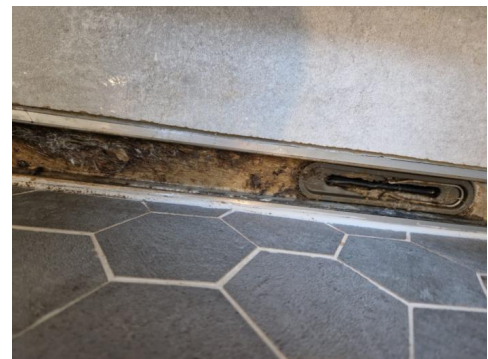
2. ETASJE > BAD

! TG 2 Sanitærutstyr og innredning

- Det er ikke påvist tilfredsstillende løsning for å synliggjøre lekkasje fra innebygget susterne.

- Det må gjennomføres ytterligere undersøkelser.

Det bør gjennomføres ytterligere undersøkelser om lekkasje vannet blir synliggjort på en måte som ikke kunne avdekkes ved befaring. Er det ikke tilordnet løsning for synlig gjøring av lekkasje vann må dette avviket utbedres.

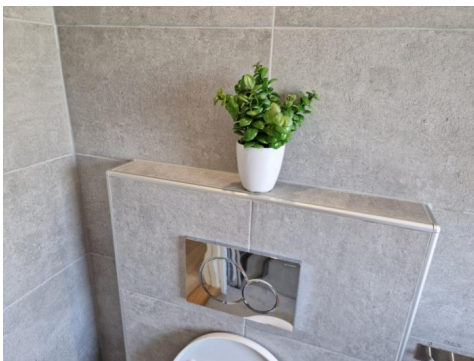
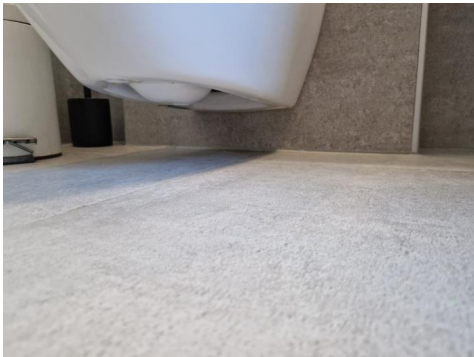
2. ETASJE > BAD

TG 2 Ventilasjon

- Elektrisk avtrekksvifte bør monteres for å lukke avviket.

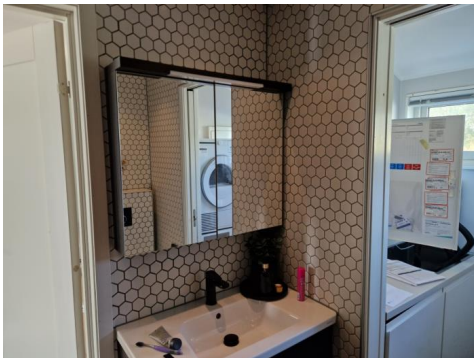
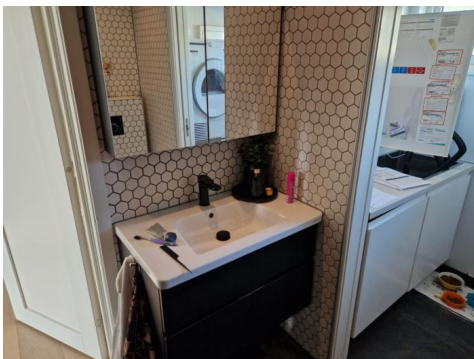
1. ETASJE > BAD

! TG 2 Overflater Gulv

Bom under flisene kan føre til løse eller sprukne fliser. Avviket gir derfor grunnlag for at overflaten overvåkes jevnlig. Skal konstruksjonen få TG 0 eller 1 må avviket utbedres.

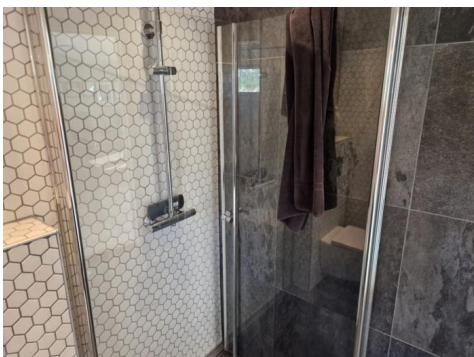
1. ETASJE > BAD

! TG 2 Sluk, membran og tettesjikt

Dokumentasjon bør innhentes, hvis mulig.

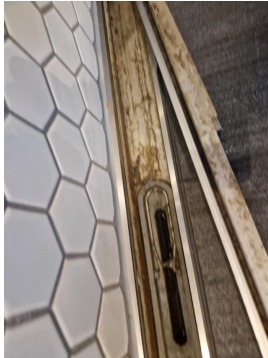
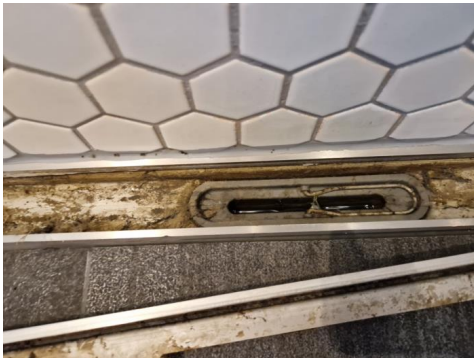
1. ETASJE > BAD

! TG 2 Sanitærutstyr og innredning

- Det er ikke påvist tilfredsstillende løsning for å synliggjøre lekkasje fra innebygget systerne.

- Det må gjennomføres ytterligere undersøkelser.

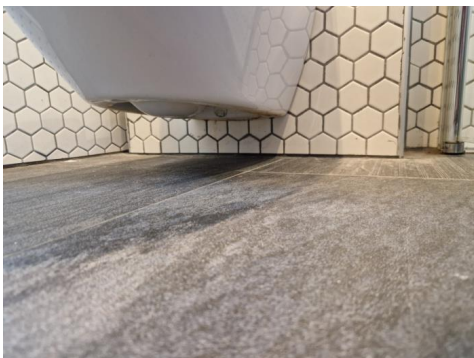
1. ETASJE > BAD

! TG 2 Ventilasjon

- Det bør etableres tilfredsstillende tilluft til våtrom f.eks. luftespalte ved dør e.l.
- Elektrisk avtrekksvifte bør monteres for å lukke avviket.

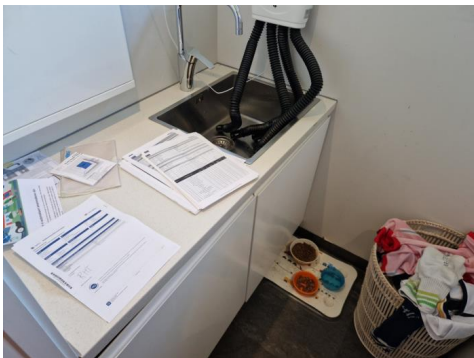
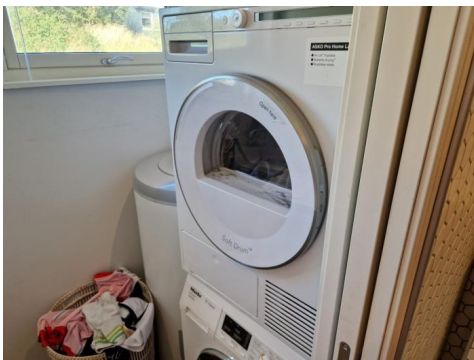
1. ETASJE > VASKEROM

! TG 2 Overflater vegger og himling

Avviket gir grunnlag for at konstruksjonen overvåkes jevnlig. Skal konstruksjonen få TG 0 eller 1 må avviket utbedres.

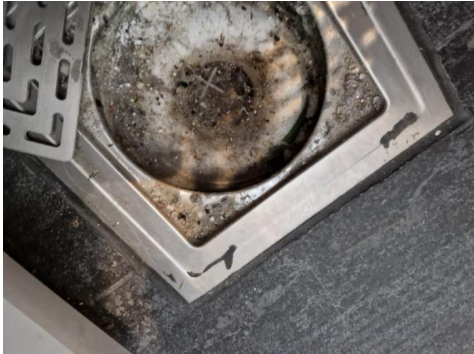
1. ETASJE > VASKEROM

Sanitærutstyr og innredning

Det bør gjennomføres ytterligere undersøkelser.

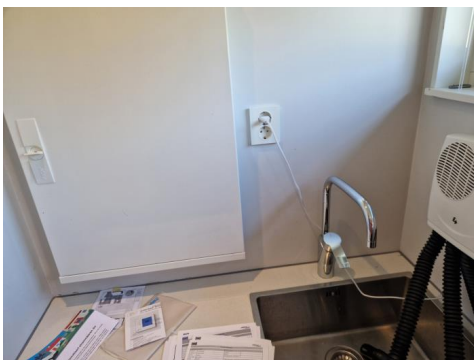
1. ETASJE > VASKEROM

Ventilasjon

- Elektrisk avtrekksvifte bør monteres for å lukke avviket.

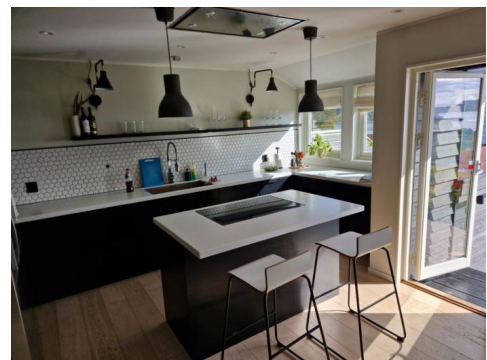
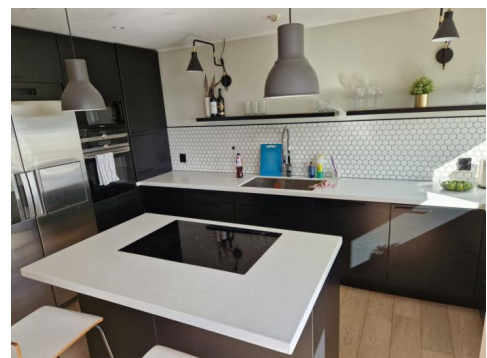
1. ETASJE > STUE/KJØKKEN

Avtrekk

Rør i rør skapene må gjøres tilgjengelig.
