# Tilstandsrapport

Eiet seksjon Snr. 24/H0201/SD21

Brøtergata 4 A, 2000 LILLESTRØM

Rapportdato: 15.09.2025

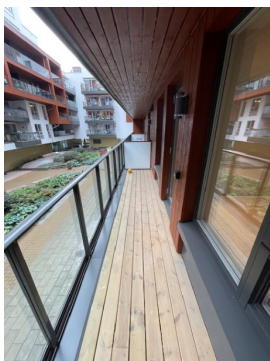
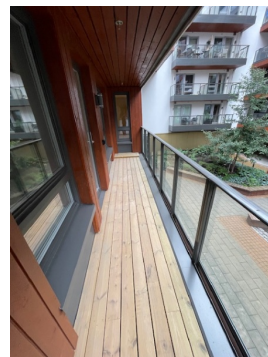
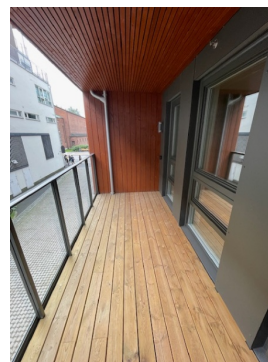
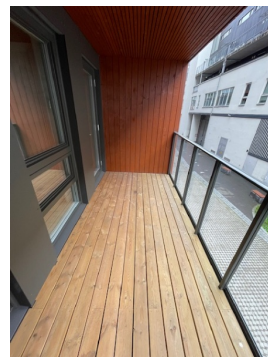
### ! TG 1 Balkonger, terrasser og rom under balkonger

2 balkonger med støpt dekke med påforet trykkimpregneret gulv og rekkverk i aluminium og glass. Utelampe og strømuttak.

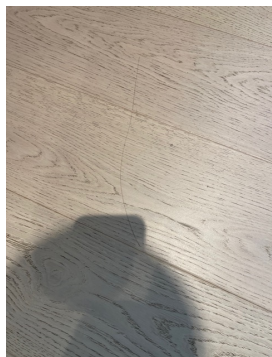
## ! TG 2 Etasjeskille/gulv mot grunn

Støpte elementdekker i etasjeskillere.

Det er målt høydeforskjell på 5 mm gjennom rommet i stue/kjøkken og 3 mm i soverom.

Det er målt nivåforskjell på gulv på 22 mm mellom stue/kjøkken og gang (målt på hver side av terskel). Ukjent årsak.

Ytterligere undersøkelser anbefales. Konsekvens av nivåforskjeller mellom rom er begrenset tilgjengelighet for personer med bevegelsehemninger.

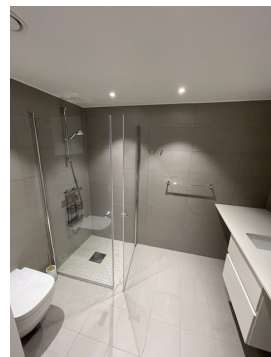
### 2. ETASJE > BAD

Aktuell byggeforskrift er teknisk forskrift 2017. Dokumentasjon: Ferdigattest, FDV og beskrivelsesdokument for prefabrikkert baderomskabin.

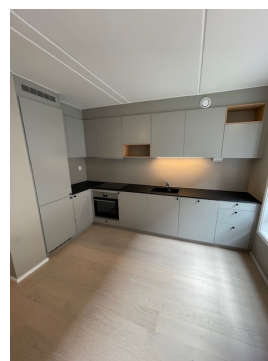
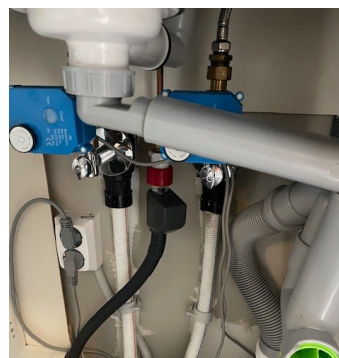
### ! TG 0 Overflater og innredning

Kjøkkenet har innredning med glatte fronter. Benkeplaten er av laminat. Det er kjøll/fryseskap, oppvaskmaskin, induksjonstopp, stekeovn, vannstoppsystem og komfyrvakt.

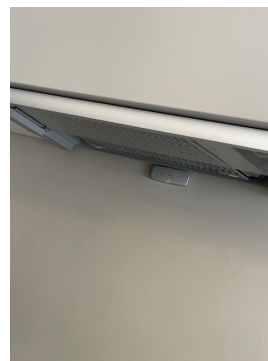
### ! TG 0 Avtrekk

Det er avtrekk via balansert anlegg.

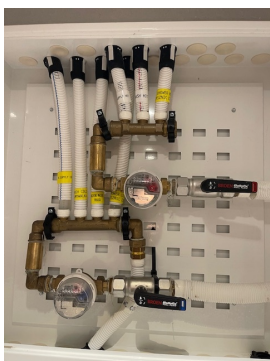
### ! TG 0 Vannledninger

Innvendige vannledninger er av plast (rør i rør). Fordelerskap med stoppekraner er plassert i bad. Det er besiktiget i rørskap.

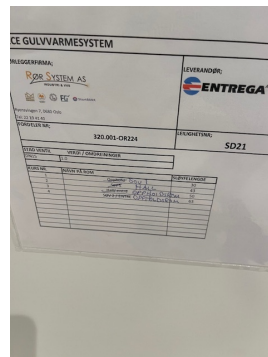
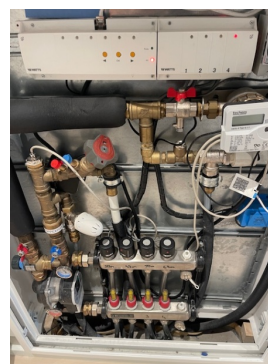
## TG 0 Vannbåren varme

Vannbåren gulvvarme. Fordelerskap er plassert i gang.
