# Tilstandsrapport

Enebolig

Grovikveien 19, 4635 KRISTIANSAND S

Befaringsdato: 14.04.2026

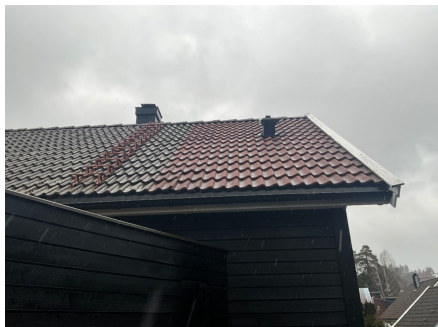
Nyere tekking over tilbygget.

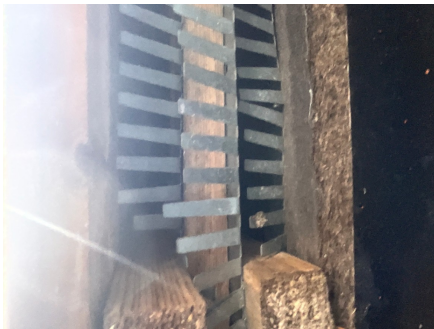
Nyere deler av boligen med god lufting.

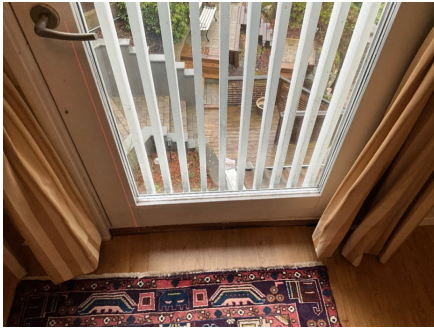
- Karmene i dører er værslitte utvendig og det er sprekker i trevirket.
- Tilstandsgrad 2 gis når bygningsdelen har vesentlige avvik. Bygningsdelen skal enten ha feil utførelse, en skade eller symptomer på skade, sterk slitasje eller nedsatt funksjon. Graden gis når bygningsdelen trenger vedlikehold eller tiltak i nær fremtid. Graden skal også brukes når delen er gammel og det er grunn til å varsle om faren for skader på grunn av alderen, eller når det er grunn til å overvåke delen spesielt på grunn av fare for større skader eller følgeskader.

Eldre tredører har redusert teknisk og funksjonell standard som følge av alder og normal slitasje. Over tid kan dette medføre svekket tetthet, deformasjoner i dørblad/karmer, redusert isolasjonsevne og økt luftlekkasje. Slitasje i overflatebehandling kan også gi økt risiko for fuktopptak og videre nedbrytning av treverket dersom vedlikehold ikke følges opp.

Forholdet representerer et aldersrelatert avvik, og ytterligere forringelse må påregnes.

Det anbefales jevnlig vedlikehold, herunder overflatebehandling, kontroll av tetningslister, justering av hengsler og beslag samt utbedring av eventuelle lokale skader. Utskiftning må påregnes på sikt som følge av alder og naturlig slitasje.

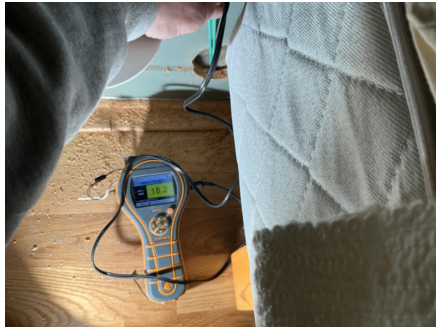
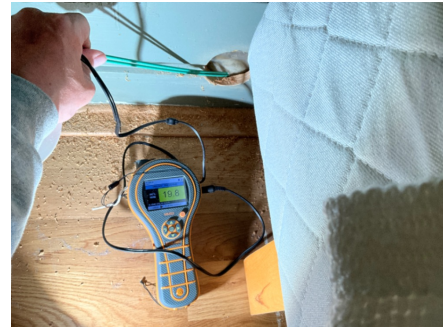
Deler av boligen ligger under terreng. Veggene har overflater av malte plater. Hulltaking er foretatt i soverom mot undersiden av garasjen. Det er påvist avvik i konstruksjonen. Fuktkvotemåling (vekt%) i konstruksjonen ble målt til 19.

- Det er gjennom hulltaking påvist høyt fuktnivå inne i trekonstruksjonen i hulltakingen, men ikke påvist fuktskader i dette området. Høy luftfuktighet kan over tid føre til muggvekst eller sverting av materialer. Samtidig kan materialer og konstruksjoner bli ødelagt.

- Det påviste fuktnivå gir grunn til å overvåke konstruksjonen jevnlig for å se utvikling over tid, og eventuelt foreta tiltak for å unngå fuktskader.

- Anbefaler tiltak i rom under terreng og/eller på dreneringen da høy fuktighet på sikt vil kunne resultere i mugg/råte i treverket. Det er ingen tegn på skade der hulltaking er utført, men det kan ikke utelukkes skader som ikke er registrert da hulltaking kun gir mulighet for kontroll av et lite område i konstruksjonen.

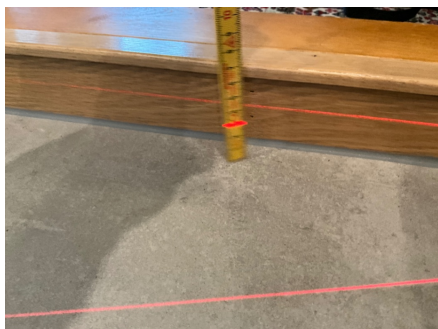
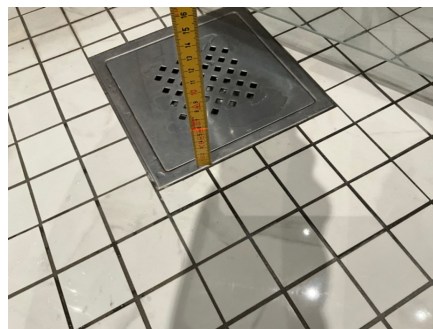
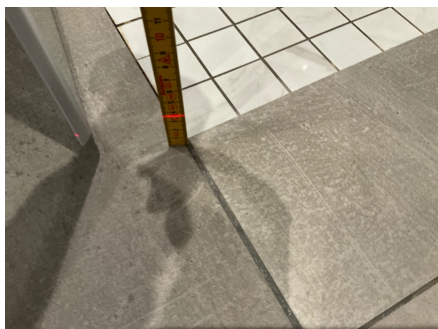
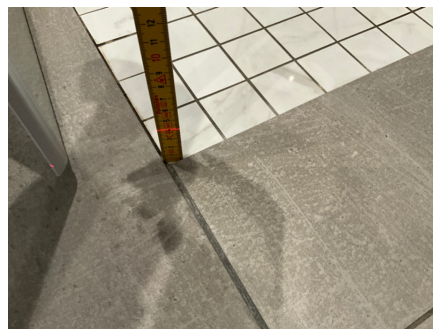
Det er flislagt gulv med elektriske varmekabler. Det er 26 mm. høydeforskjell fra flis ved dør til slukrist. Oppkant ved dør. Dusjnisen er nedsenket med ca 10 mm, lokalt fall i dusjen.

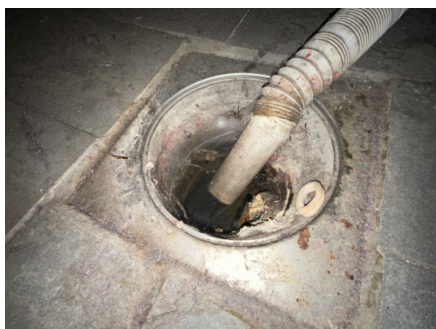
Det er ikke registrert synlige tegn til lekkasje eller fuktskade ved befaring. Hulltaking og fuktmåling i tilstøtende konstruksjon viste normale verdier. Manglende dokumentasjon på utførelse medfører redusert forutsigbarhet knyttet til membranens utførelse, detaljer rundt sluk og forventet levetid. Smøremembran er erfaringsmessig mer utsatt for utførelsesfeil enn prefabrikkerte membransystemer, særlig i overgang mot sluk. Tilstandsgrad 2 settes på bakgrunn av manglende dokumentasjon og alder, samt behov for økt oppfølging i videre brukstid.

Sprekker i membran oppstår typisk i overgang mellom sluk og gulv, deler av dette området er dekket av fliselim og fugemasse og er ikke tilgjengelig for kontroll. Hull i dette område vil kunne føre til skader i konstruksjonen.

Det anbefales jevnlig visuell kontroll av fuger, slukovergang og gjennomføringer. Ved fremtidig oppussing bør full utskifting av membran og sluk vurderes.

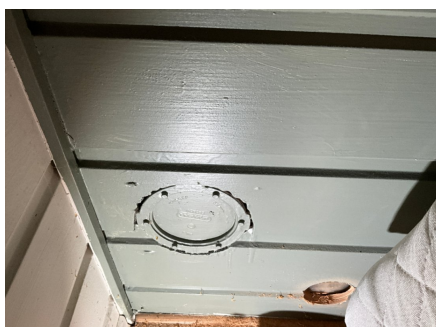
Eldre avløpsrør i plast kan over tid få slitasje i skjøter og materialer. Det ble ikke registrert tegn til lekkasje eller funksjonssvikt ved synlige deler av anlegget på befaringsdagen.

- Eldre avløpsrør har blant annet større sannsynlighet for lekkasjer, noe som kan føre til omfattende og kostbare vannskader i boliger.

Avløpsledninger med høy alder har generelt økt risiko for lekkasjer eller svikt i skjøter over tid. Da deler av rørsystemet ligger skjult i konstruksjoner, kan eventuelle lekkasjer utvikle seg før de blir synlige.

Det anbefales jevnlig kontroll av synlige deler av avløpssystemet. I forbindelse med fremtidig oppgradering eller rehabilitering av våtrom vil det være naturlig å vurdere utskifting av eldre avløpsrør.

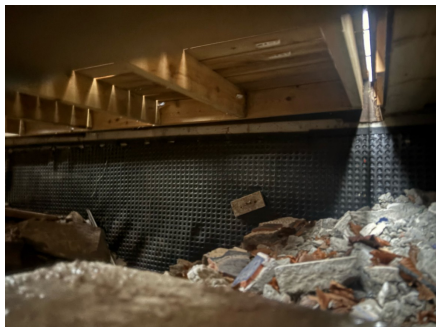
Ved hulltaking i vegg mot terreng i rom under terreng ble det målt forhøyet fuktnivå i trekonstruksjonen. Målingen viste ca. 18 vektprosent fukt i treverket. Det ble ikke registrert synlige fuktskader i området hvor hulltaking ble foretatt, men målt verdi indikerer fuktpåvirkning i konstruksjonen.

Vegger mot terreng er generelt utsatt for fuktbelastning fra omkringliggende masser. Sammenholdt med alder på dreneringen vurderes det at dreneringssystemet kan ha redusert funksjon.

Tilstandsgrad 2 settes på bakgrunn av alder på dreneringen og registrert fuktpåvirkning i konstruksjonen mot terreng.

Drenering og utvendig fuktsikring vurderes å ha passert mer enn halvparten av forventet levetid. Utskifting av drenering og etablering av ny utvendig fuktsikring må påregnes på sikt.

Inntil dette eventuelt utføres bør konstruksjonen følges opp med jevnlig kontroll for å avdekke eventuell utvikling av fukt eller skader i rom under terreng.

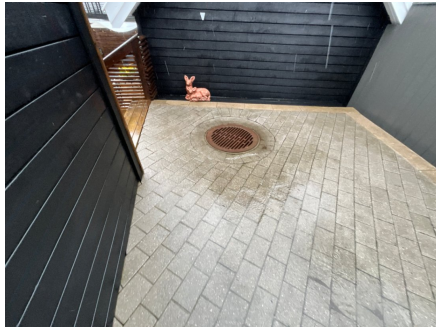
Håndtering av overvann. Må holdes åpen.
