# Tilstandsrapport

Enebolig

Sælshagadn 21, 2940 HEGGENES

Rapportdato: 02.10.2025

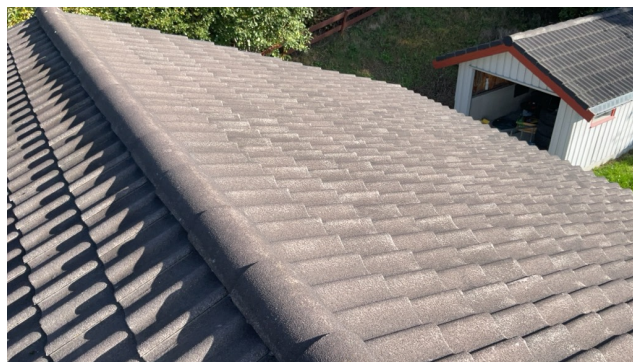
Ikke registrert andre avvik enn alder og slitasje, men type teking krever jevnlig gjennomgang

- Overvåk tilstanden jevnlig. For å få tilstandsgrad 0 eller 1 må tekingen skiftes ut, men tidspunktet for når dette er nødvendig er vanskelig å si noe om.

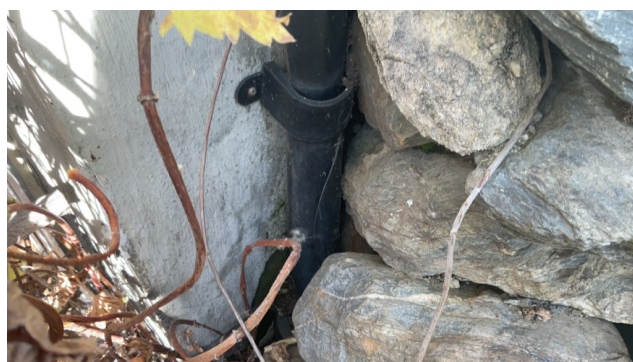
Skade på nedløp, begge nedløp bør føres vekk fra bygningskropp

- Det bør lages system for bortledning av vann fra taknedløp ved grunnmur.
- Overvåk tilstanden jevnlig. For å få tilstandsgrad 0 eller 1 må beslag/renner/nedløp skiftes ut, men tidspunktet for når dette er nødvendig er vanskelig å si noe om.

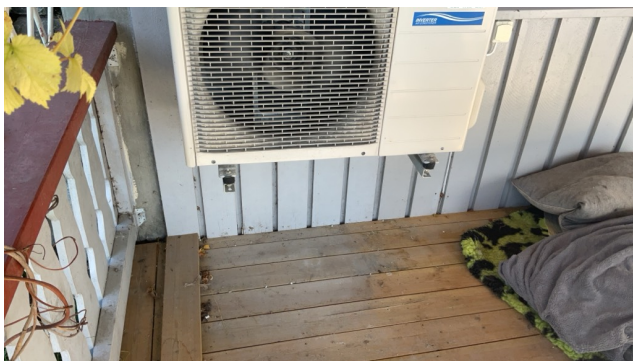
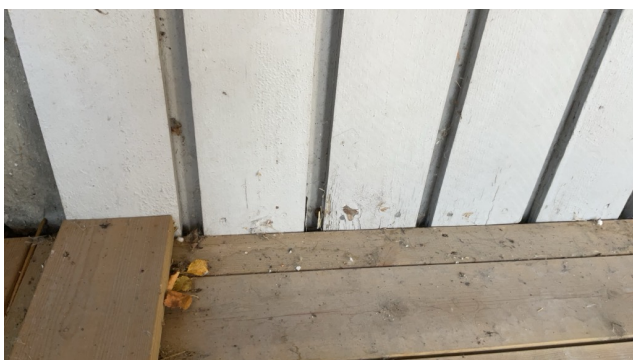
Varmepumpen kan produsere kondens med videre fukt og isdannelse vinterstid, nærliggende årsak til påbegynnende slitasje på ytterkledning på vegg og ikke kjent tilstand i konstruksjon, endret plassering bør vurderes.

Utdel av varmepumpe mot yttervegg

Varmepumpen kan produsere kondens med videre fukt og isdannelse vinterstid, nærliggende årsak til slitasje på ytterkledning og ikke kjent tilstand i konstruksjon og endret plassering bør vurderes

- Det må foretas tiltak for å lukke avviket.

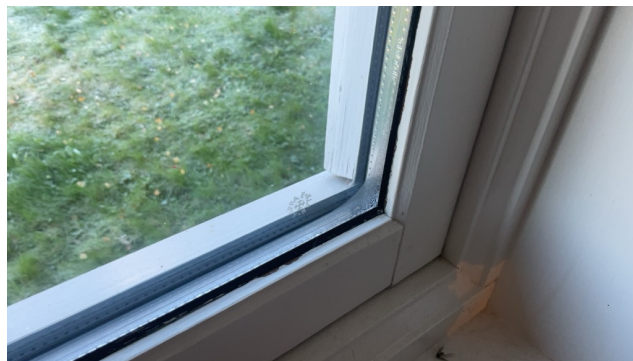
Kondensering er registrert på glass ubder befarig på flere vinduer

- Det bør gjøres tiltak for å bedre ventilering av rommet.

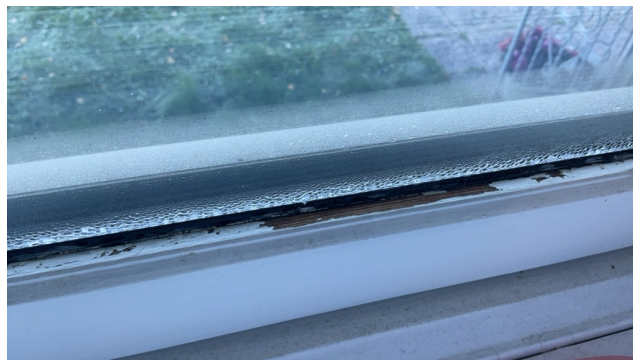
Forårsaker fuktpåkjenning og slitasje med avflassing i karm

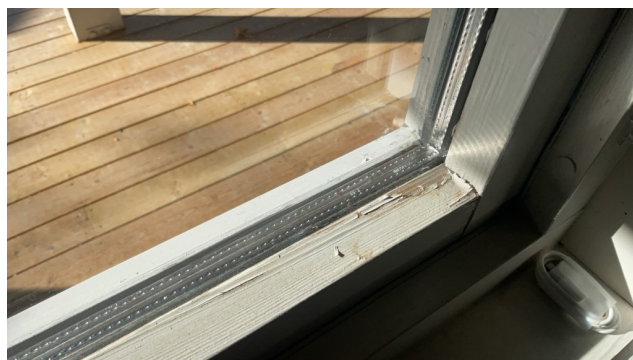
Vedlikeholdsbehov

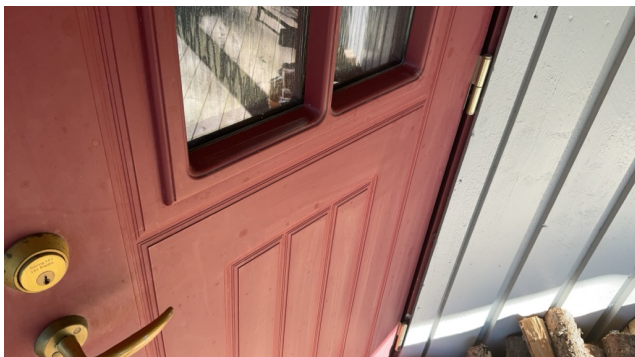
Vedlikeholdsbehov

- Det må foretas tiltak for å lukke avviket.

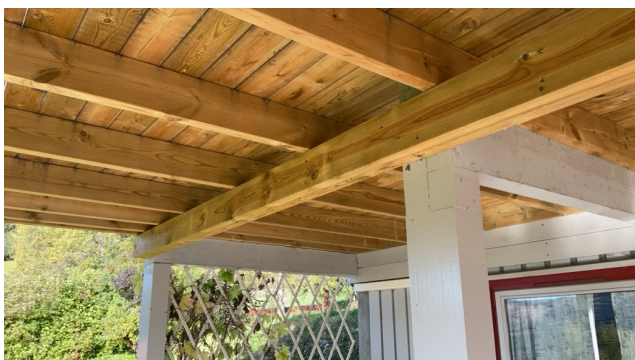
Bør vurderes understøtning av bærebjelke på terrasse jmf snøtyngde

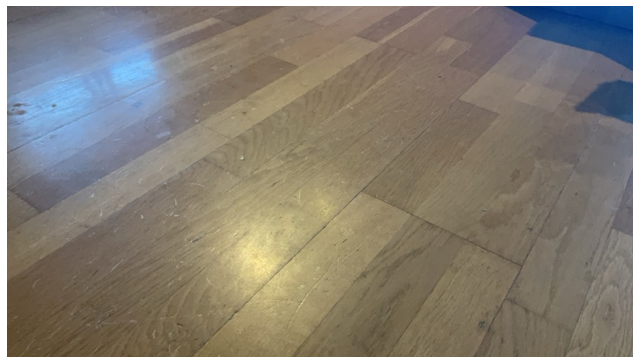
Slitasje på gulvoverflate

- Det må foretas tiltak for å lukke avviket.

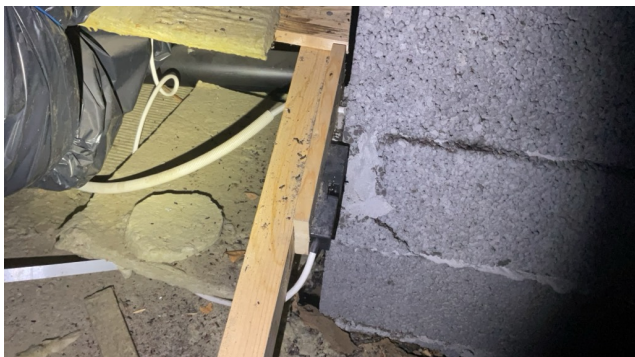
Det er foretatt avskaling av hjørne på pipe fra kryploft grunnnet koblingsboks for avtrekk, sprekkdannelse på pipe i dette området

- Det må foretas tiltak for å lukke avviket.

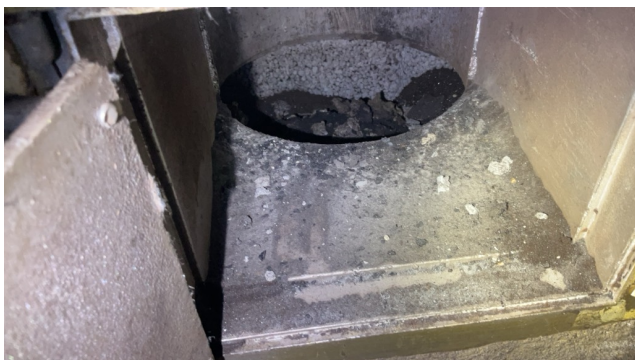
Manglende støpt bunn i sotluke i pipebunn

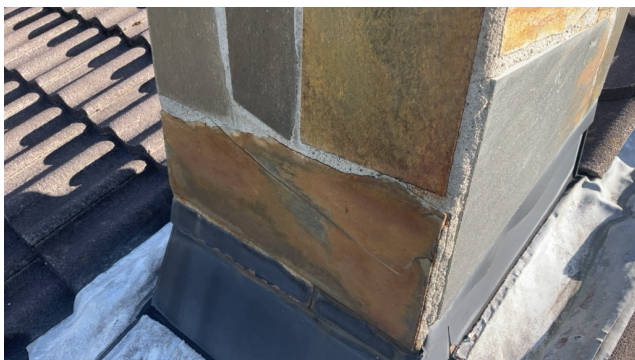
Bom (hullrom) i forblending på pipe over tak

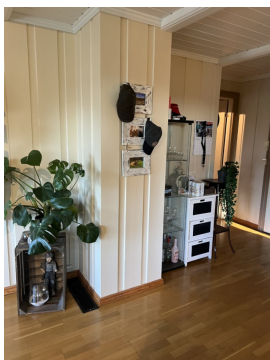
Fra 1. etasje er alle sidene på pipe innkledd

Pipevanger må gjøres tilgjengelig.

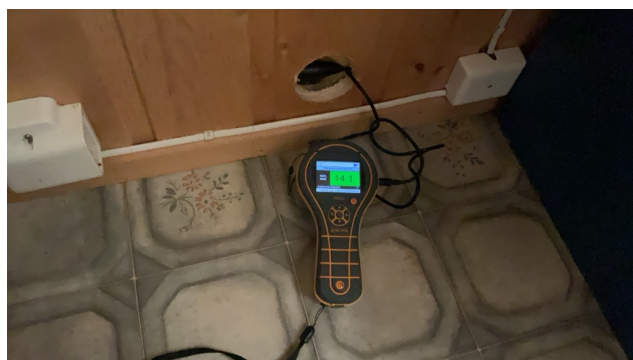
Hulltaking er foretatt i innforet vegg fra bod, det ble foretatt fuktmåletaking uten at det var fuktutslag. Men må hensyntas at rom under terreng er en risikokonstruksjon med utsatt for fukttinnsig der konstruksjoner bør holdes under tilsyn jevnlig og tiltaksbehov vurderes fortløpende

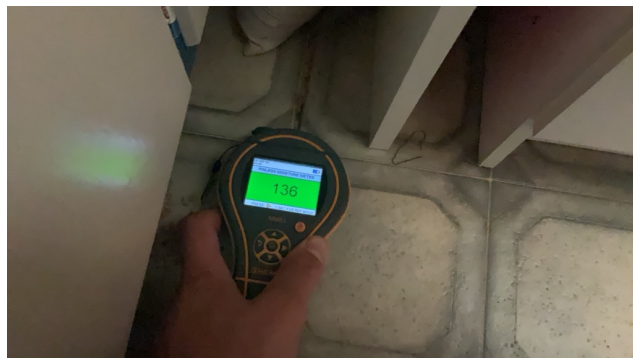
Ved fuktmåling av overflatesøk på gulv mot grunn var det ikke fuktutslag

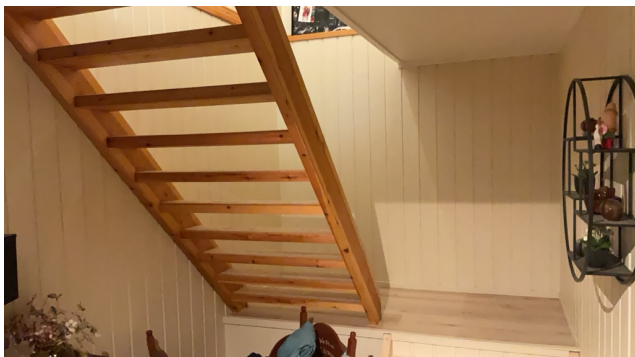
Manglende rekkverk

- Andre tiltak:
- Rekkverk må monteres for å lukke avviket.

**Kostnadsestimat: 10 000 - 50 000**

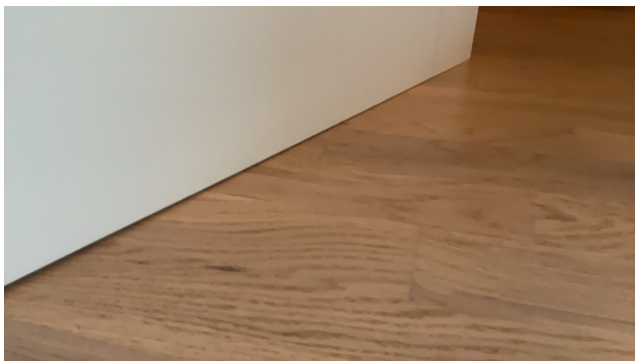
Dørblad tar nedi gulv

- Det må foretas tiltak for å lukke avviket.

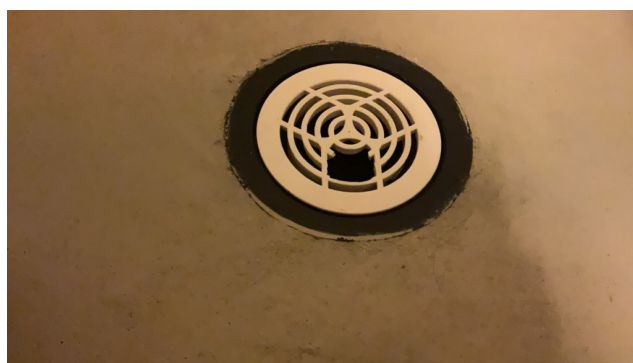
- Det er ikke etablert tettesjikt
- Det er registrert avvik og utettheter i tapet på vegg
- Sprekk i gulv
- Utettheter i våtrom
- Ikke tilstrekkelig fall
- Ikke tilstrekkelig ventilering

Ikke tilstrekkelig tettesjikt på gulv og overgang sluk

- Manglende oppgradering av våtrommet medfører høy risiko for at konstruksjonene ikke vil tåle vanlig bruk av vann eller lekkasjer. Dette kan føre til fuktskader på tilstøtende konstruksjoner.
- Våtrommet har behov for omfattende oppgraderinger. For å sikre en løsning som oppfyller gjeldende krav, bør tettesjikt, sluk og røropplegg oppgraderes og dokumenteres.

**Kostnadsestimat: 100 000 - 300 000**

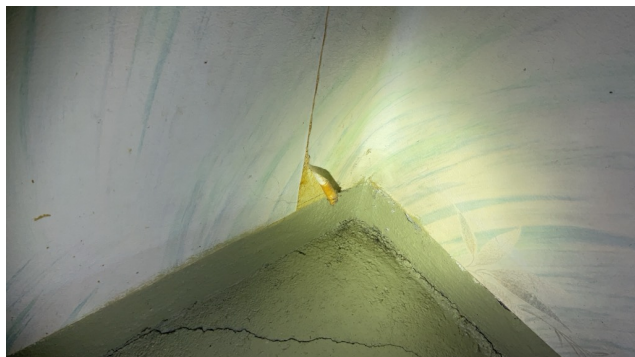
Slitasje på tapet

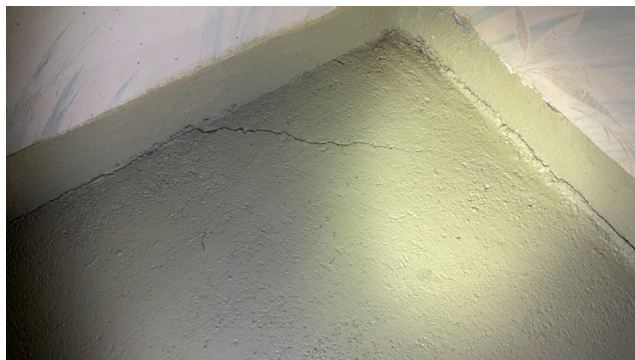
Sprekk i gulv

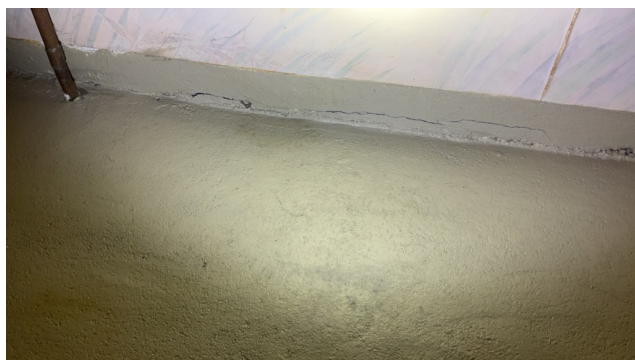
Utettheter i våtsoner

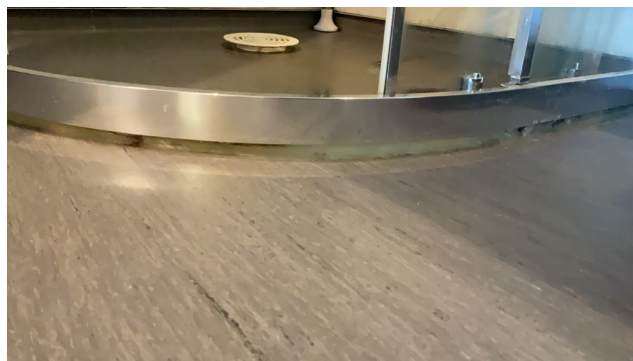
- Det er mulighet for at det kan forekomme vannlekkasje på våtrommet hvor vann ikke vil gå til sluk.
- Det er påvist avvik i fallforhold til sluk i forhold til krav i forskrift på byggetidspunktet.

Fritt vann fra baderomsgulvet ledes ikke fritt til sluk da det er tett bunn mot dusjdør

- Det bør etableres avrenning inn til sluk for hele våtrommet.
- Til tross for avviket i fall/høydeforskjell til sluk, vil gulvet fortsatt kunne lede vann mot sluket, men med redusert effektivitet. Dette kan potensielt øke risikoen for vannansamling i enkelte områder av badet.

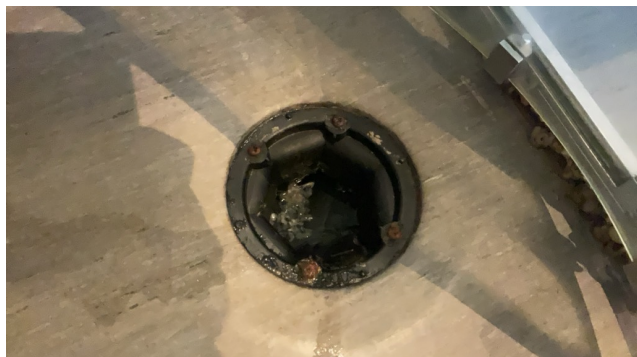
- Sluket må sjekkes og rengjøres jevnlig.
- Eldre sluk av plast er ofte utsatt for lekkasjer og særlig i overganger. Eventuelle lekkasjer kan medføre fuktskader på tilliggende konstruksjoner.

Sluk fra byggeår og må hensyntas

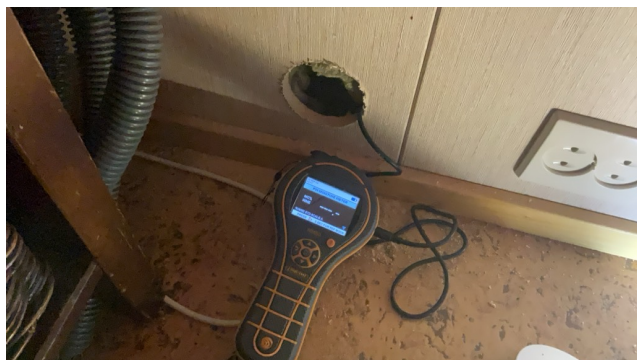
Hulltaking er foretatt fra entre, ved fuktmåletaking var det ikke fuktutslag

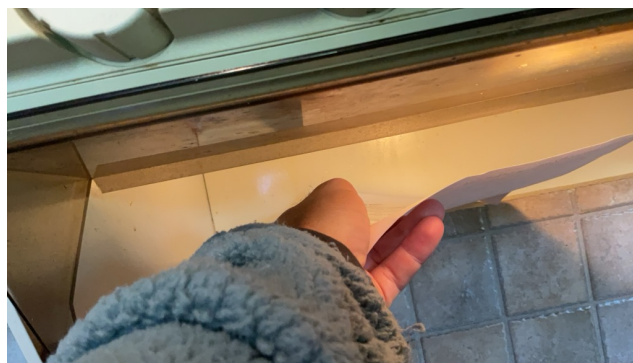
Ved funksjonstest fungerer avtrekk begrenset

- Avtrekkssystemet må utbedres.

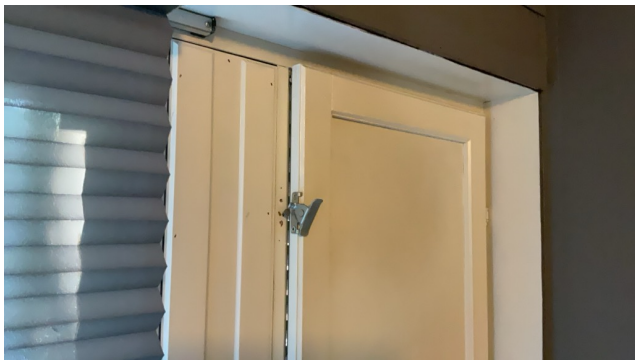
Ikke tilstrekkelig lukkemekanisme

- Det må foretas tiltak for å lukke avviket.

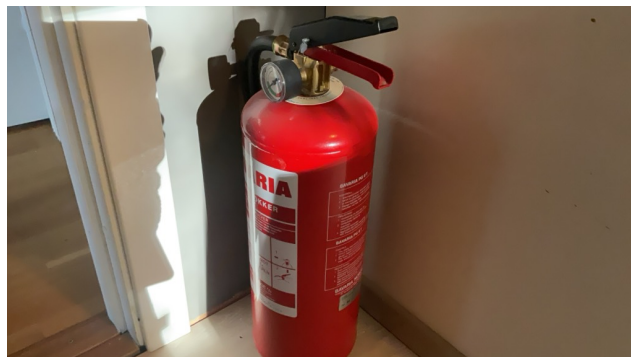
Eldre slukkeutstyr

**Kostnadsestimat: Under 10 000**

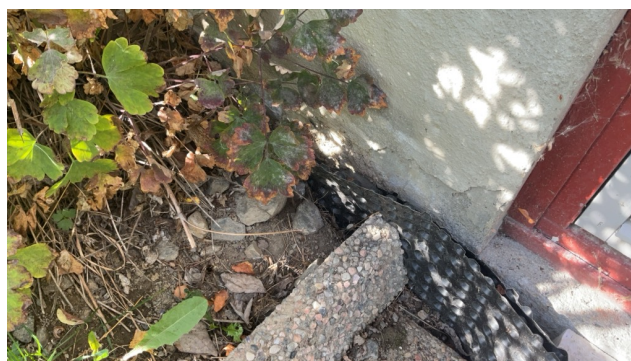
Avvik er bemerket på drenering fra byggeår.

Manglende avslutningslist

- Overvåk tilstanden jevnlig. For å få tilstandsgrad 0 eller 1 må dreneringen skiftes ut, men tidspunktet for når dette er nødvendig er vanskelig å si noe om. Bruken av underetg/kjeller vil og være avgjørende.
- Det må foretas tiltak for å lukke avviket.

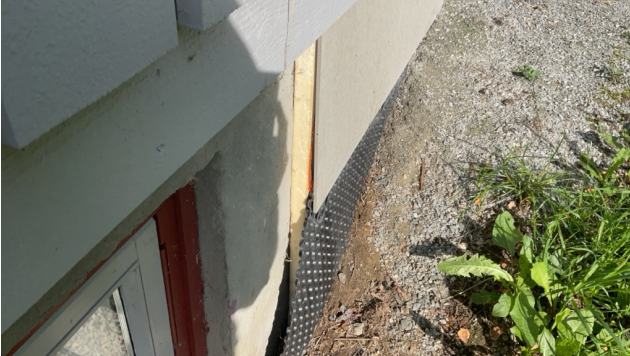
Synlig utvendig isolering på oversiden av bygningen
