# Tilstandsrapport

Enebolig

Myraveien 2, 3788 STABBESTAD

Oppdragsnr.: 15711-1927

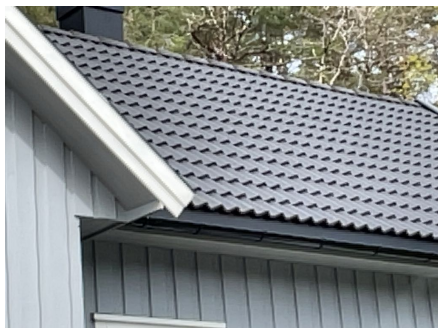
### **Nedløp og beslag**

Takrenner og nedløp av plastbelagt stål.

- Det er ikke tilfredsstillende bortledning av vann fra taknedløp ved grunnmur.
- Det mangler snøfangere på hele eller deler av taket, noe som var krav på byggemeldingstidspunktet.

- Det bør lages system for bortledning av vann fra taknedløp ved grunnmur.
- Det må monteres snøfangere for å oppfylle byggeårets krav.

**Kostnadsestimat: 10 000 - 50 000**

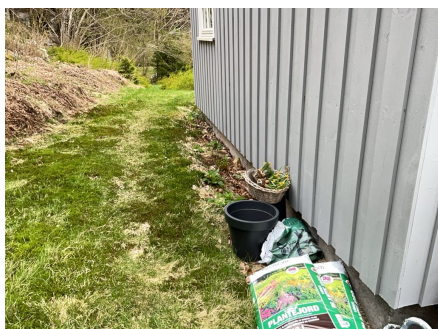
## TG 2 Utvendige vann- og avløpsledninger

Det er septiktank. Det er privat grunnboret brønn.

Avløpssystemet, herunder nedgravde tanker og infiltrasjon, er ikke undersøkt, da dette krever spesialutstyr- og kompetanse. Avløpssystemet vil ha en naturlig aldersslitasje.
