# Tilstandsrapport

Enebolig

Sydneskleiven 9, 5010 BERGEN

Befaringsdato: 30.04.2026

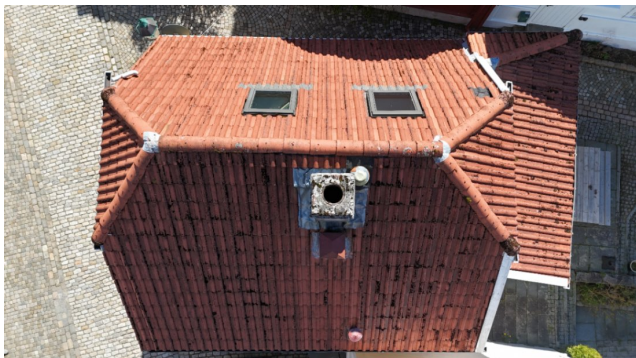
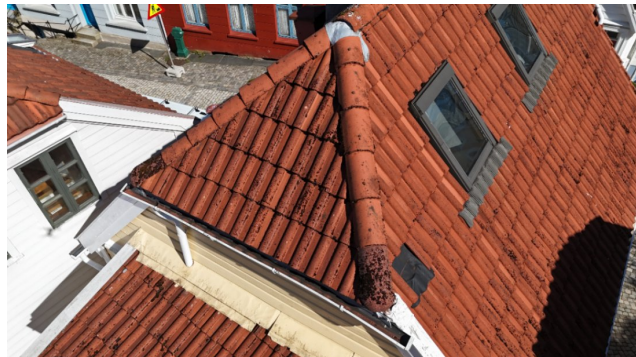
### TC 2 Nedløp og beslag

Grunnet alder på bly bør det kontrolleres nærmere. Beslag i overgang tak/vegg over bad / soverom i 2 etasje bør kontrolleres. Det er åpninger mellom beslag og takstein, det kan drive vann i her.

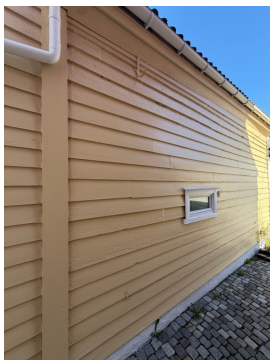
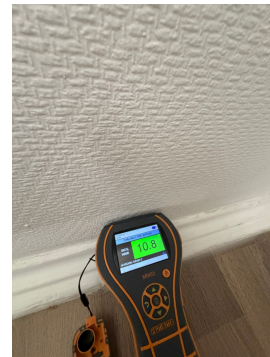
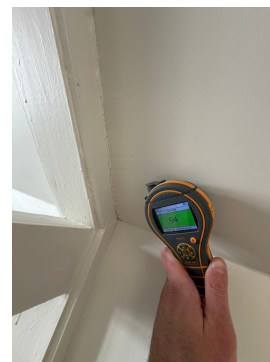
Overflate måling i skråtak, 2 etasje.

Det er søkt etter fukt i overflater på innvendig takplater uten utslagsgivende målinger.

Svanker og skjevheter er registrert (normale forhold alder tatt i betraktning)

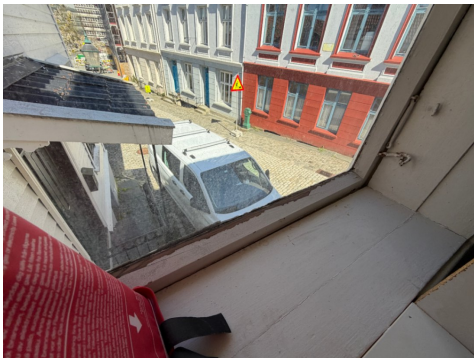
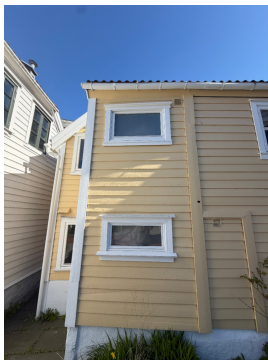
## TC 3 Takvinduer

- Det er påvist vinduer med fukt/råteskader.

- Vinduer med råteskader må erstattes med nye.

Kostnadsestimat: 20 000 - 100 000

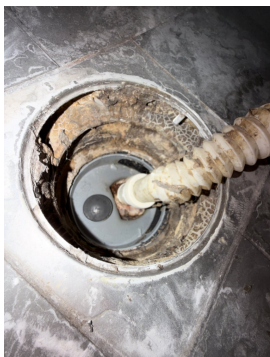
2.ETASJE > BAD - 3.2M2

## TG 2 Sanitærutstyr og innredning

- Det er påvist fuktskjolder/svelling i skapinnredning.

- Skadede deler av innredning/utstyr må skiftes ut/utbedres.

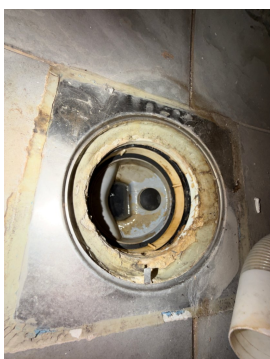
### TG 2 Sanitærutstyr og innredning

- Det er påvist fuktskjolder/svelling i skapinnredning.

- Skadede deler av innredning/utstyr må skiftes ut/utbedres.

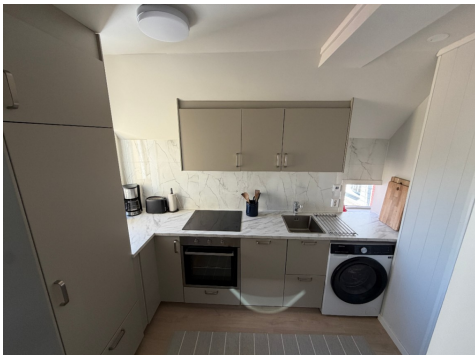
2. ETASJE > STUE/KJØKKEN - 22.9M2

## TG 2 Avtrekk

Det er ikke behov for utbedringstiltak TG2 i henhold til NS3600. For å oppnå TG1 må det etableres utblåsning fra kjøkkenventilator til frisk luft eller i kombinasjon med balansert ventilasjon.

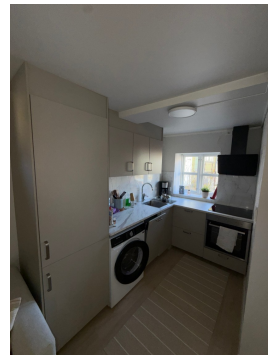
1. ETASJE > STUE/KJØKKEN - 21.4M2

## TG 2 Avtrekk

Det er ikke behov for utbedringstiltak TG2 i henhold til NS3600. For å oppnå TG1 må det etableres utblåsning fra kjøkkenventilator til frisk luft eller i kombinasjon med balansert ventilasjon.
