# Tilstandsrapport

Boligbygg med flere boenheter

Platous gate 11B , 0190 OSLO

Befaringsdato: 20.03.2026

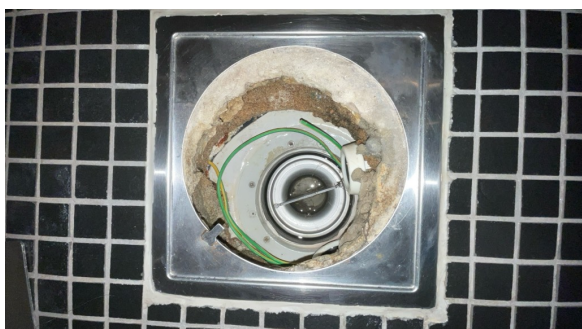
### TG 2 Sluk, membran og tettesjikt

Det er stålsluk. Membranen er festet til klemringen på sluket.

- Mer enn halvparten av forventet brukstid er passert på membranløsningen.

- Overvåk tilstanden jevnlig. For å få tilstandsgrad 0 eller 1 må tettesjiktet skiftes ut, men tidspunktet for når dette er nødvendig er vanskelig å si noe om.

Det anbefales å installere et dusjkabinett for å begrense overflater for belastning med fritt vann.
