# Tilstandsrapport

Enebolig

Kjølabergsvegen 14, 2270 FLISA

Befaringsdato: 06.08.2025

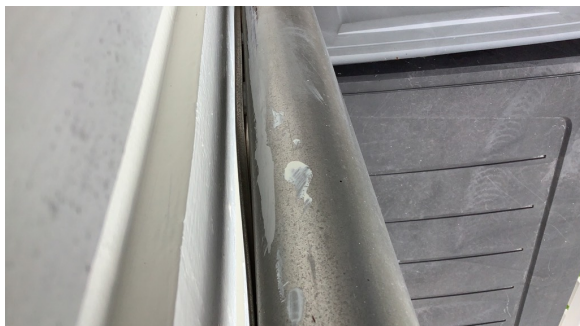
Det er påvist frostsprengte nedløpsrør.

Eksempel på frostsprengt nedløpsrør.

Frostsprengt nedløpsrør bør skiftes ut da lekkasje vil føre til økt fuktbelastning på konstruksjoner, og årsaken til frostspreng bør utbedres. Dette kan være ved å spyle opp drensør.

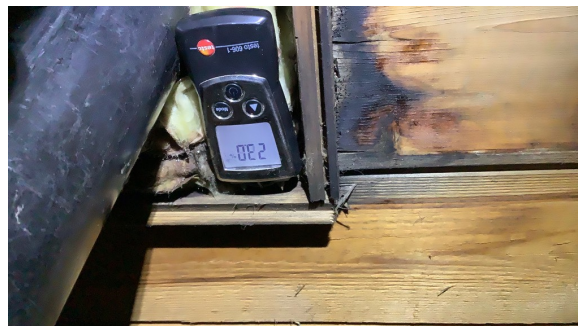
Det er fukt i luftehatt over badet, og dette tyder på utettheter.

Fuktmåling i kasse rundt luftehatt, og det måles skadelig fuktinnhold.

Det må gjøres tiltak for å utbedre utettheter i luftehatt.

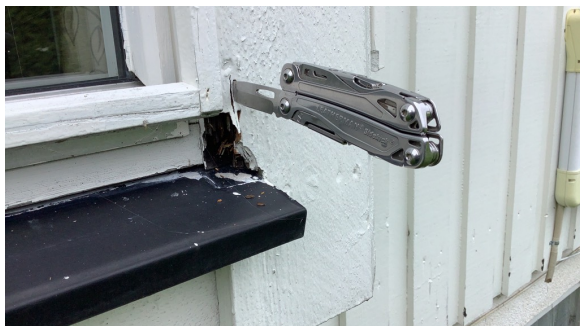
Omramming rundt vinduer er ført helt ned til vannbrett, og dette har stedvis ført til råteskader da omramming kan trekke opp fukt fra vannbrett.

Omramming er ført helt ned til vannbrett, og dette har ført til spredte råteskader.

Det bør etableres spalte mellom omramming og vannbrett slik at fukt ikke kan trekkes opp fra vannbrett.

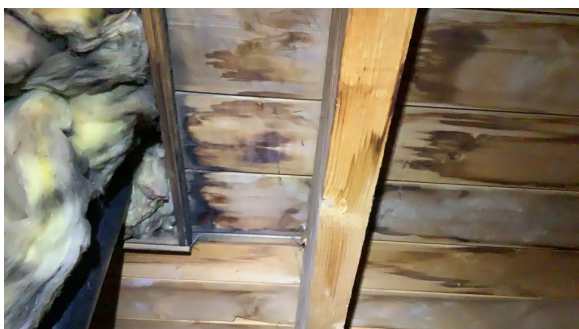
Det er fuktskjolder inntil luftehatt over badet, og det måles skadelig fuktinnhold kasse for luftehatt.

Fuktskjolder inntil luftehatt.

Konstruksjonen vil tørke opp etter luftehatt er utbedret.

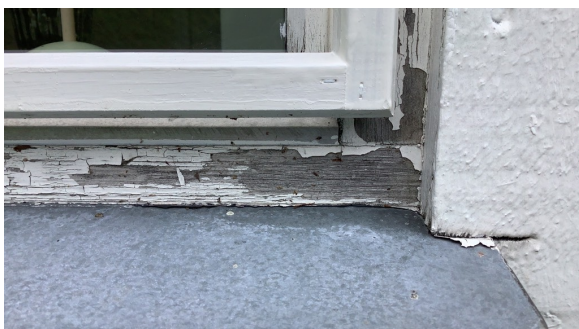
Eksempel på værslitt vindu.

I årene som kommer vil det være behov for enten restaurering av eksisterende vinduer eller utskifting av vinduer.

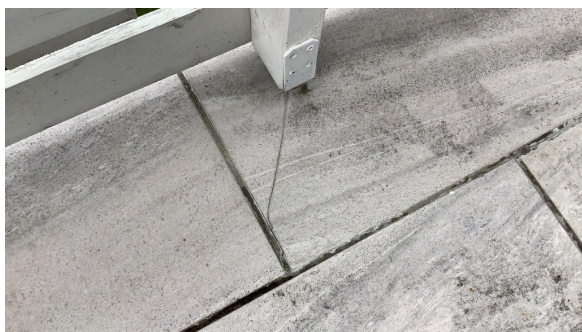
Sprukket flis.

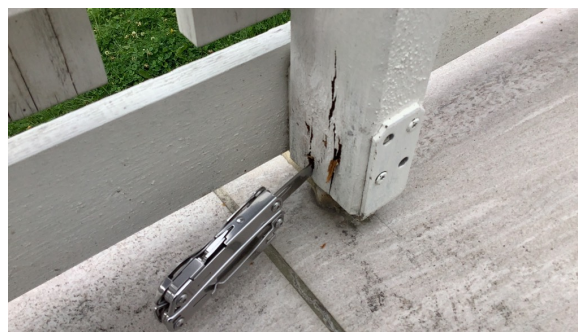
Det er råteskader i rekkverksstolper mot sør og nord, og i spikerslag for rekkverk mot nord.

Eksempel på råteskadet rekkverksstolpe.

- Råteskadede konstruksjoner må skiftes ut.
- Råteskadet trekledning må skiftes ut.
- Det er ikke krav om utbedring av rekkverkshøyde opp til dagens forskriftskrav.

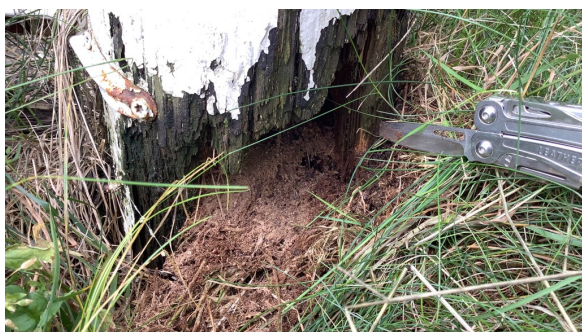
Bærende trestolpe er råteskadet i nedkant mot øst.

Råteskadet bærende trestolpe.

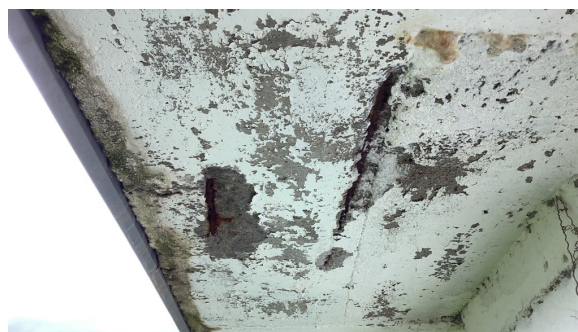
Eksponert armering under støpt dekke.

Eksponert armering bør forsegles med påstøp / puss.

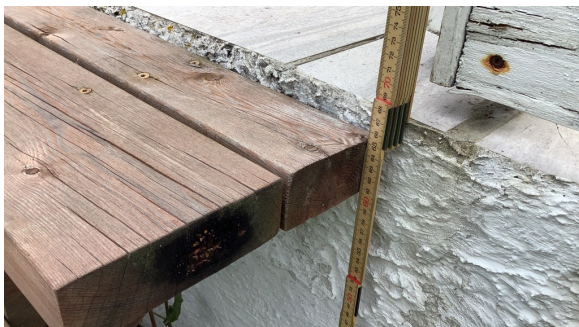
Tretrapp mangler rekkverk.

- Rekkverk må monteres for å lukke avviket.

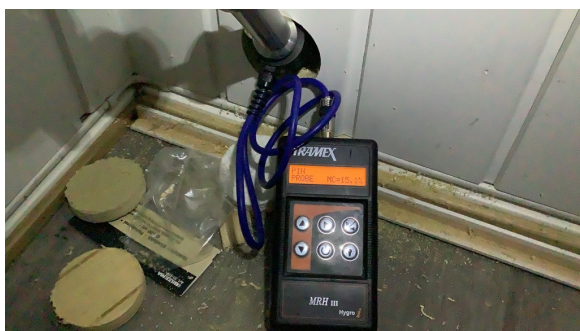
Hulltaking, og det måles tørt.

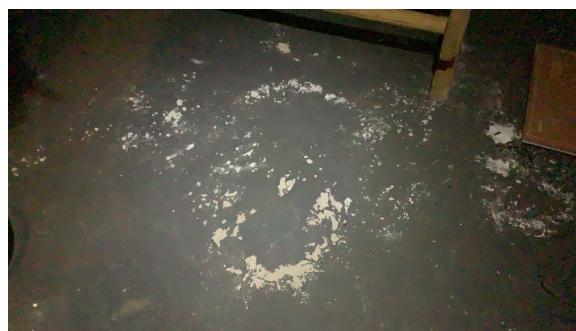
- Det er påvist indikasjoner på noe fuktgjennomtrenging i kjellergulv.

Saltutslag og løsnet maling i vaskekjeller.

- Det påviste fuktnivå gir grunn til å overvåke konstruksjonen jevnlig for å se utvikling over tid, og eventuelt foreta tiltak for å unngå fuktskader.

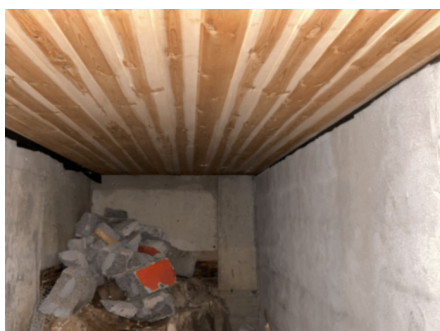
Det kan se ut til å være soppdannelse innerst i krypkjelleren.

- Bedre ventilering må etableres.

Det bør undersøkes om det er soppdannelse, og hvis det er soppdannelse må denne fjernes med egnet middel.

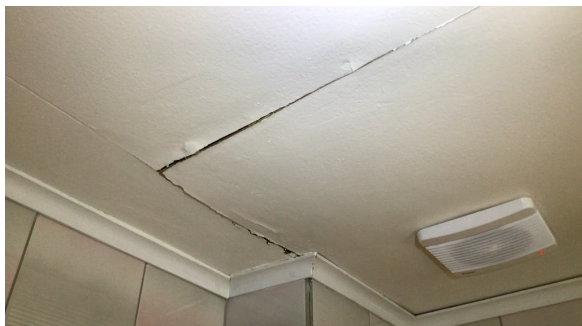
Himling er fuktskadet, og det er fuktutslag i himling på befaringsdagen.

Fuktskadet himling.

Årsaken til fuktskadene i himling må utbedres, og dette er beskrevet under "nedløp og beslag".

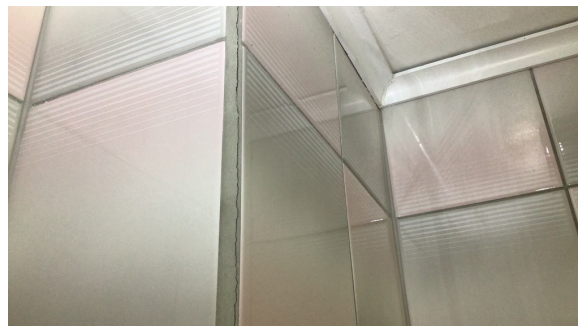
Riss i flisfuge nedenfor fuktskadene i himling.

Det er liten gjenværende brukstid for badet, så det anbefales ikke å utbedre riss i fuger som et enkeltstående tiltak.

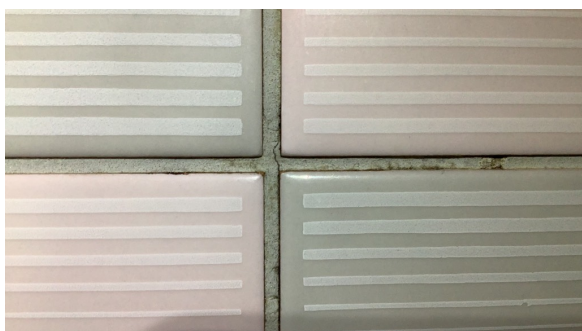
- Det er påvist at flisfuger har riss/sprekker.

Riss i flisfuge i dusjhjørnet.

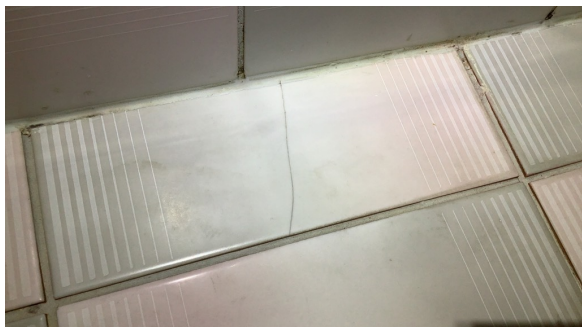
- Det er mulighet for at det kan forekomme vannlekkasje på våtrommet hvor vann ikke vil gå til sluk.
- Det er påvist sprekker i fliser.

Det er dusjhjørne med tett sokkel, og eventuelt lekkasjevann fra våtrommet ledes ikke til sluk.

Sprukket gulvflis i dusjhjørnet.

- Det bør etableres avrenning inn til sluk for hele våtrommet.
- Eventuelt lekkasjevann fra utstyr utenfor dusjsone vil ikke ha en naturlig vei til sluket. Dette kan føre til at vann samler seg på gulvet og potensielt renner ut av rommet eller trenger inn i konstruksjonen.
- Slike riss/sprekker kan indikere bakenforliggende fuktskader, og konstruksjonen bør observeres jevnlig for å vurdere utvikling.

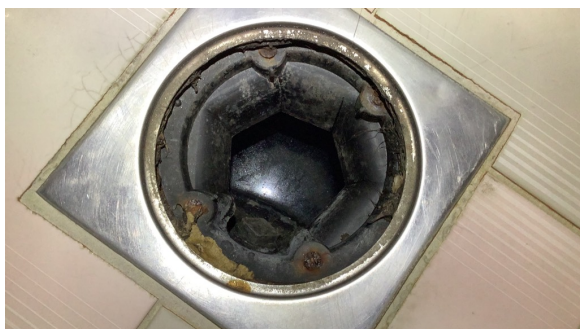
Plastsluk, og det er ikke synlig tettesjikt rundt sluk.

- Det er viktig å merke seg at levetiden til en membran varierer basert på kvalitet, installasjon og bruk. Eldre membraner kan bli sprø og sprekke opp, noe som fører til at de mister sin vanntettende funksjon. Dette kan resultere i vannlekkasjer gjennom vegger og gulv og fuktskader.
- Sluket må sjekkes og rengjøres jevnlig.

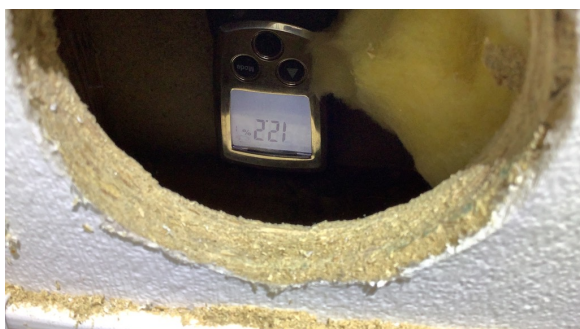
Hulltaking, og det måles tørt.

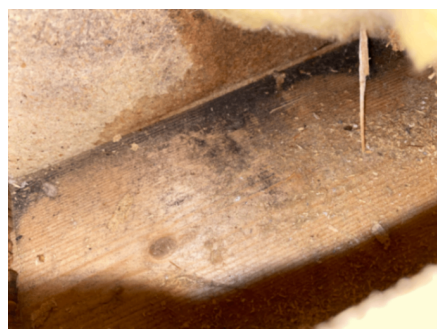
- Det er registrert symptom på fuktskader.

Hulltaking, og det er påvist sverting og fuktskjolder.

Følg jevnlig med på forholdet, og det anbefales å montere tett dusjkabinett.

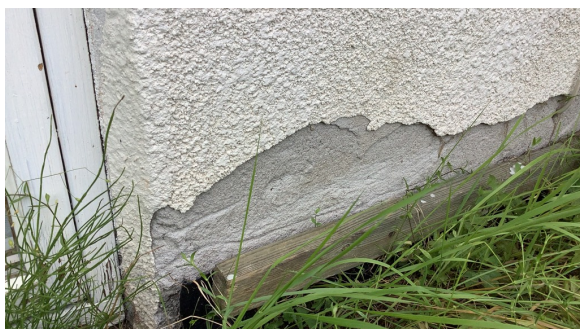
Område med manglende puss.

Utvendig forsegling av riss og sprekker for å forhindre frostspreng, og følg med på eventuell utvikling.  
Puss og maling må påføres der dette mangler.

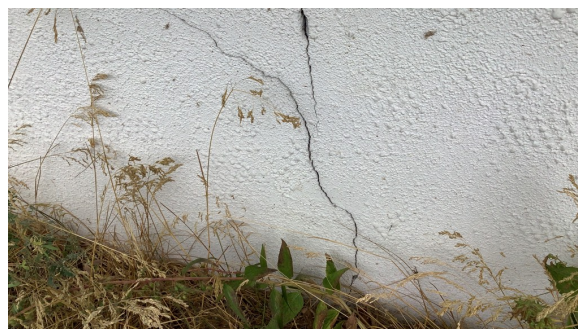
- Det er registrert skråriss som er symptom på setninger.

Eksempel på skråriss.

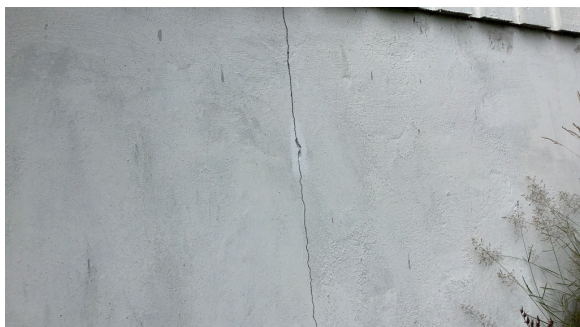
Eksempel på skråriss.

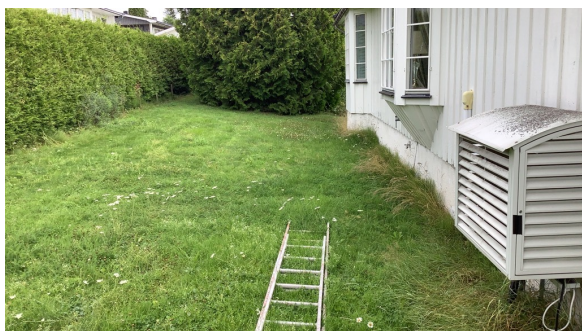
Utilfredsstillende fall fra bolig.

Terrengjustering bør utføres for å etablere tilfredsstillende fall fra boligen. Tilfredsstillende fall vil være minimum 1:50 i en avstand på minimum 3 meter fra boligen.
