# Tilstandsrapport

📍 Nordvikvegen 269 , 2316 HAMAR

# gnr. 1, bnr. 7545, snr. 8

Rapportdato: 13.01.2026

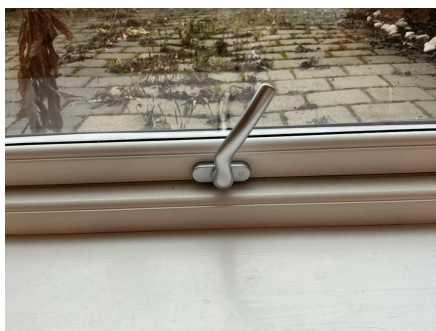
Det er registrert defekt åpne-/lukkemekanisme på ett vindu. Vinduet lar seg ikke åpne og lukke som tiltenkt, og funksjonen er redusert. Det er i tillegg observert noe slitasje og merker etter husdyr på enkelte utforinger rundt vinduer/dører. Slitasjen vurderes å være av kosmetisk karakter, men er synlig.

Defekt åpne/lukkemekanisme på ett vindu på stue.

Åpne-/lukkemekanisme på aktuelt vindu bør utbedres eller skiftes for å sikre normal funksjon og tett vindu. Utforinger med slitasjeskader kan sparkles/pusses og overflatebehandles ved behov.

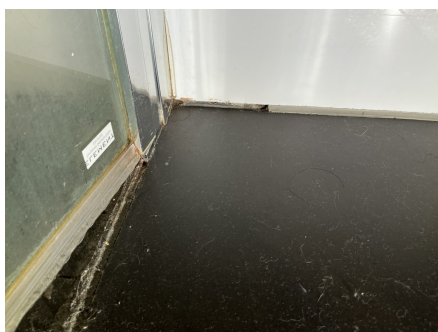
Det er registrert stedvis manglende elastisk fuge i overgang mellom gulvflis og veggflis. Manglende elastisk fuge kan medføre risiko for sprekkdannelser i stiv fugemasse, bevegelseskader i fliser og redusert tetthet i overgangen mellom gulv og vegg. Dette kan over tid øke faren for fuktinntrenging og følgeskader i underliggende konstruksjoner.

Det bør etableres elastisk fuge der dette mangler.

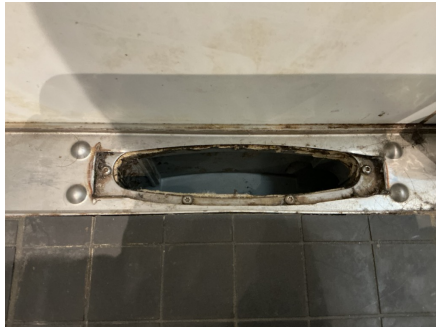
Slukrenne i dusjhjørne.

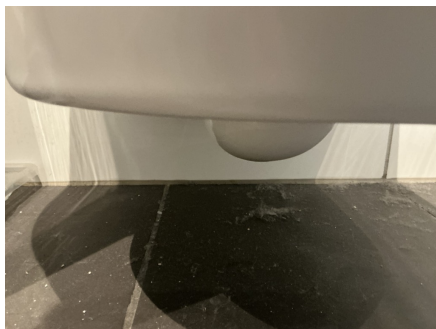
Det er ikke etablert noen dreussåpning for synliggjøring av eventuell lekkasje fra innebygget sistene, og det er ikke fremlagt noen dokumentasjon på annen godkjent løsning.

Det er ikke etablert drensspalte fra innebygget sistene.

Dokumentasjon av annen godkjent løsning for innebygget sistene bør fremskaffes, alternativt så bør det etableres en automatisk vannstopper i tilknytning til innebygget sistene uten dreussåpning.

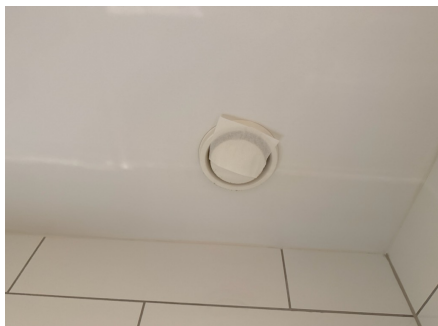
Avtrekkseffekten er testet med papir.
