# Tilstandsrapport

Boligbygg med flere boenheter

Rødovre vei 24 C, 1474 LØRENSKOG

Befaringsdato: 01.10.2025

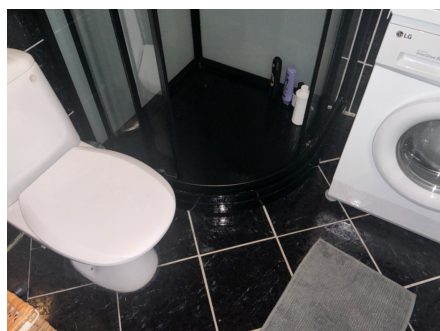
- Membranen er ikke tilfredsstillende, avslutning bak bereder er ikke klemt, noe som kan gi økt risiko for fuktinntrengning i bakomforliggende konstruksjon. Det mangler fliser enkelte steder på vegg, på grunn av dette kan man se eldre tapet på vegg, dette gjelder også ved rørgjennomføring bak dusjkabinett (i våt sone).

Manglende tilgang til sluk, feil utførelse ved rørgjennomføringer, samt eldre sluk og membran øker risikoen for lekkasjer, tilstopping og fuktinntrengning som kan medføre skjulte skader i konstruksjon.

Ufagmessig avslutning, ikke tilfredsstillende rørgjennomføring, membran er avsluttet utenfor vegg noe som medfører utett overgang. Ufagmessig rørgjennomføring.

Dusjkabinett gir ikke tilgang til sluk.

Det bør etableres tilfredsstillende tilgang til sluk og tette rørgjennomføringer. Eldre sluk og membran må påregnes utskiftet, og helhetlig rehabilitering av våtrommet må gjennomføres for å sikre forskriftsmessig fuktsikring.
