# Tilstandsrapport

Enebolig

Storforsgata 7, 8630 STORFORSHEIA

Befaringsdato: 06.02.2026

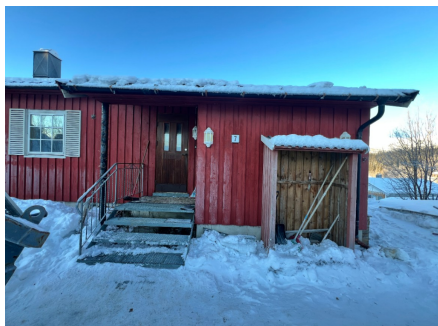
## Veggkonstruksjon

Veggene har bindingsverkskonstruksjon fra byggeår. Fasade/kledning har stående bordkledning.

- Det er avvik:
- Kledning er stedvis noe slitt.
- Det har vært en omfattende vannlekkasje i hovedetasje og det er fare for at fukt/vann kan ha trengt inn i vegger også i hovedetasje.

- Tiltak:
- Kledning bør vedlikeholdes.
- Vegger må undersøkes for eventuelle fukt/vannskader.

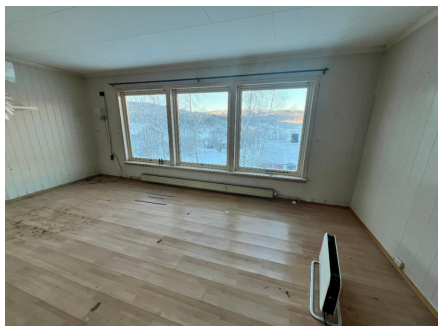
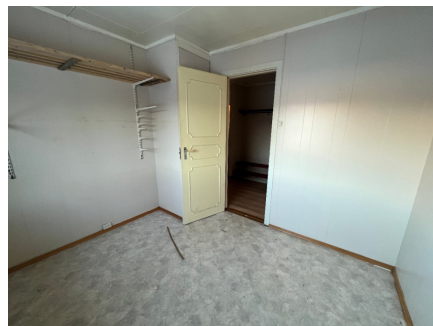
## Etasjeskille/gulv mot grunn

- Det er påvist fuktskader i etasjeskiller
- Det er avvik:

Etasjeskille er vannskadet pga fryste rør i hovedetasje samt det vannskade og fukt i gulv i underetasje.

Det er ikke målt høydeforskjell/planavvik på gulv, da laminat i boligens oppholdsrom var vannskadde og hadde kraftige deformasjoner.

Planavvik må undersøkes nærmere.

Omfang av vannskade må undersøkes nærmere og skade utbedres.

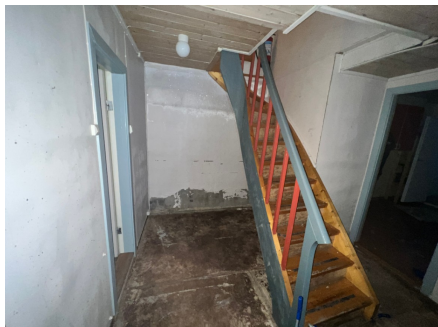
## TG 2 Innvendige dører

- Det er påvist avvik som tilsier at det bør foretas tiltak på enkelte dører.

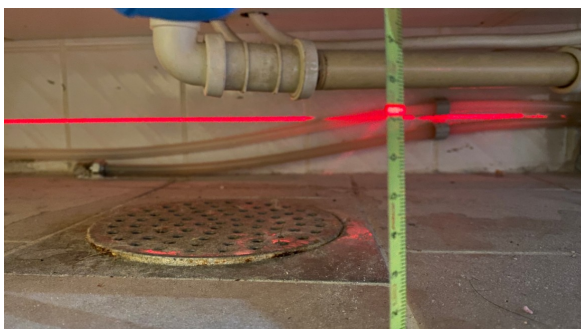
### TG 2 Sluk, membran og tettesjikt

- Det er påvist mangelfull/feil utførelse rundt rørgjennomføringer e.l. som gir fare for fukt i konstruksjonen i våtsone.
- Membran i kombinasjon med gammelt sluk uten klemring. Membran er smurt ned på sluk.
- Mer enn halvparten av forventet brukstid er passert på membranløsningen.
- Mer enn halvparten av forventet brukstid er passert på slukløsningen.

- Det er viktig å merke seg at levetiden til en membran varierer basert på kvalitet, installasjon og bruk. Eldre membraner kan bli sprø og sprekke opp, noe som fører til at de mister sin vanntettende funksjon. Dette kan resultere i vannlekkasjer gjennom vegger og gulv og fuktskader.

- Uten tilfredsstillende klemring er det vanskelig å sikre en vanntett overgang mellom smøremembranen og sluket. Dette øker risikoen for at vann kan sive ned langs sidene av sluket og forårsake fuktskader i gulvkonstruksjonen og omkringliggende område.

- Løsningen/utførelsen rundt rørgjennomføringer gir fare for fukt inn i konstruksjoner.
- Eldre sluk av støpejern er ofte utsatt for rust som kan medføre lekkasjer. Eventuelle lekkasjer kan medføre fuktskader på tilleggende konstruksjoner.

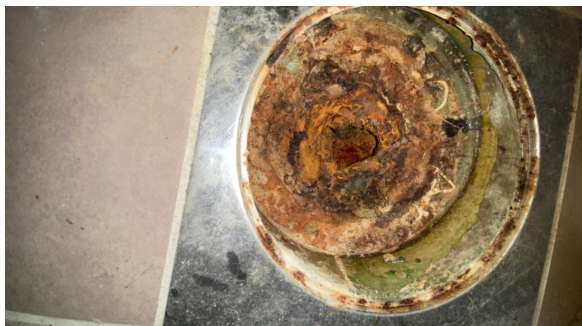
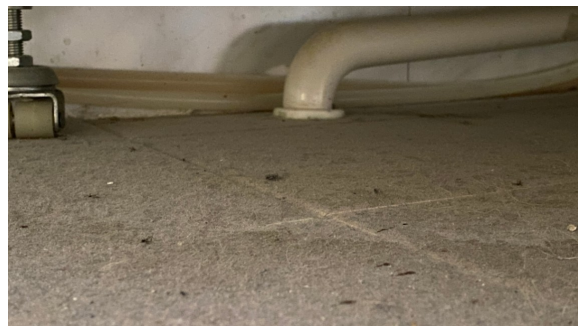
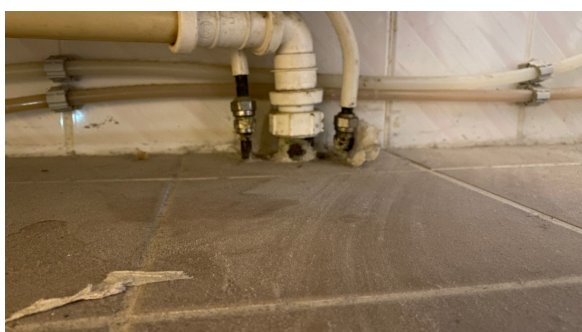
### TG 2 Sanitærutstyr og innredning

- Det er påvist skader på innredning.

Fuktskade på baderomsinnredning.

- Lokal utbedring må utføres.

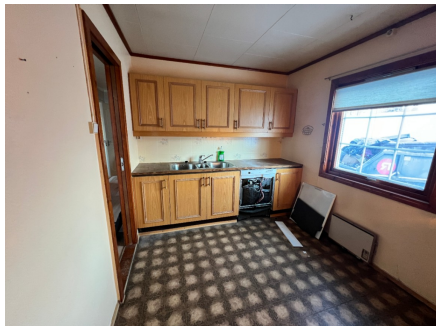
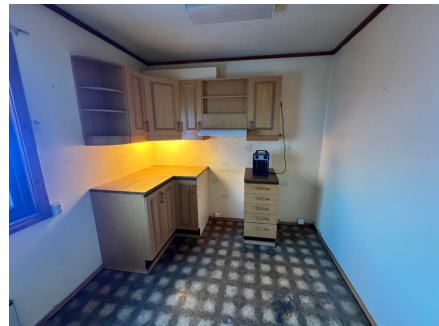
### Avtrekk

- Det er avvik:

Avvik må undersøkes og utbedres evt byttes.
