Storforsgata 7, 8630 STORFORSHEIA

**Totalrenoveringsobjekt | Enebolig  
med 4 soverom | Dobbelgarasje**

# Tilstandsrapport

Befaringsdato: 06.02.2026

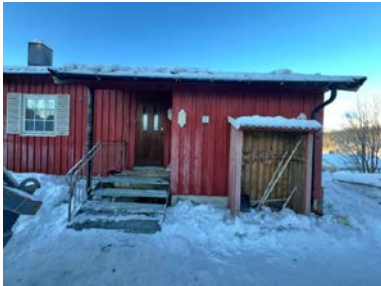
## TG 2 Veggkonstruksjon

Veggene har bindingsverkskonstruksjon fra byggeår. Fasade/kledning har stående bordkledning.

- Det er avvik:
- Kledning er stedvis noe slitt.
- Det har vært en omfattende vannlekkasje i hovedetasje og det er fare for at fukt/vann kan ha trengt inn i vegger også i hovedetasje.

- Tiltak:
- Kledning bør vedlikeholdes.
- Vegger må undersøkes for eventuelle fukt/vannskader.

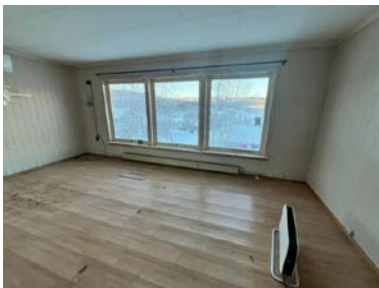
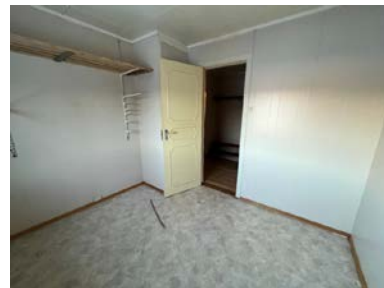
## TG 3 Etasjeskille/gulv mot grunn

Etasjeskiller i tre. Betonggulv i kjelleren.

- Det er påvist fuktskader i etasjeskiller
- Det er avvik:

Etasjeskille er vannskadet pga fryste rør i hovedetasje samt det vannskade og fukt i gulv i underetasje.

Det er ikke målt høydeforskjell/planavvik på gulv, da laminat i boligens oppholdsrom var vannskadet og hadde kraftige deformasjoner.

Planavvik må undersøkes nærmere.

Omfang av vannskade må undersøkes nærmere og skade utbedres.

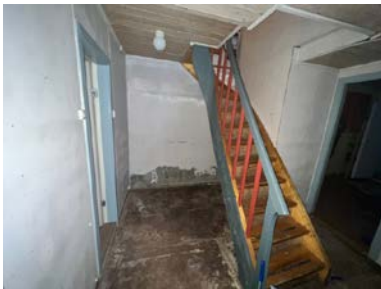
## TG 2 Innvendige dører

Innvendig har boligen malte finerdører og fyllingsdører.

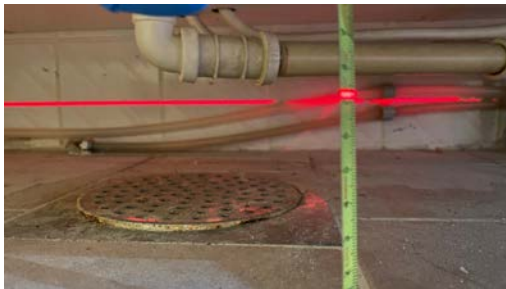
### TG 2 Sluk, membran og tettesjikt

- Løsningen/utførelsen rundt rørgjennomføringer gir fare for fukt inn i konstruksjoner.
- Eldre sluk av støpejern er ofte utsatt for rust som kan medføre lekkasjer. Eventuelle lekkasjer kan medføre fuktskader på tilleggende konstruksjoner.
