# Tilstandsrapport

Enebolig med garasje

Aursbråtenveien 3, 1930 AURSKOG

Befaringsdato: 22.04.2025

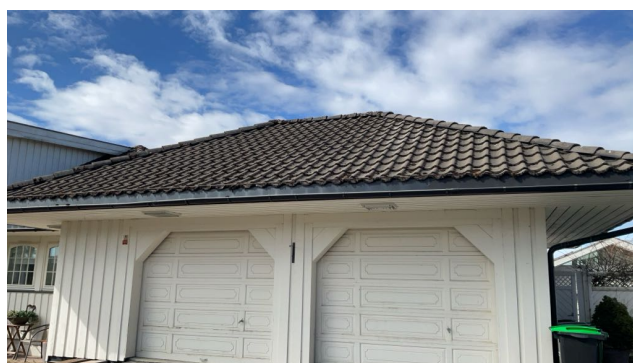
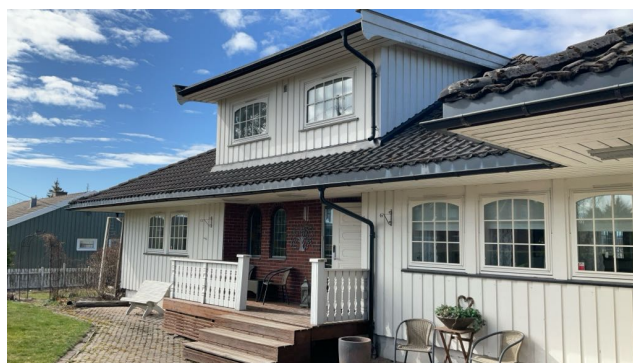
Kostnadsestimat er vurdert for snøfangere på inngangssiden og på garasjen.

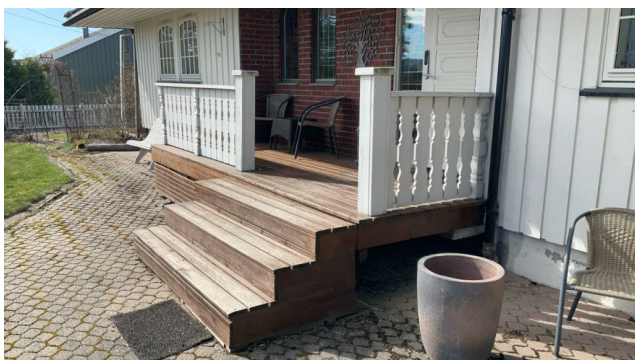
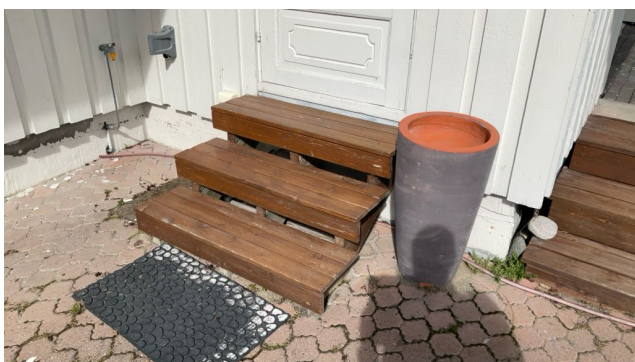
## TG 3 Verandaer

Verandaer i trekonstruksjon på punktfundamentering. Spaltegulv av tre og rekkverk i trekonstruksjon.

Kostnadsestimat er kun vurdert for etablering av rekkverk på trapp mot nord.

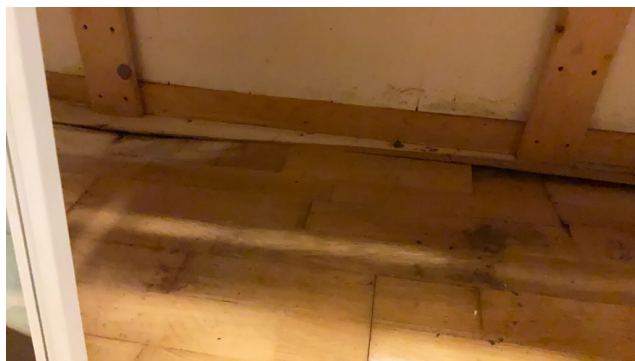
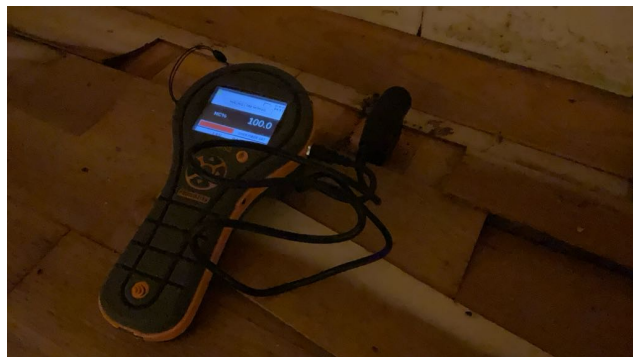
## TG 3 Rom Under Terreng

- Det er påvist fuktighet i oppforet tregulv i underetg/kjeller, og det er derfor ikke foretatt hulltaking.
- Det er påvist synlige fukt/råteskader i treverk i underetg./kjeller, hulltaking er derfor ikke nødvendig
- Grunnmuren er en Multimur. Grunnmuren er særlig fuktutsatt konstruksjon og har høy skadefrekvens.

Det er synlig fuktskade i gang og bod i kjelleretasjen mot øst. Det ble gjort målinger med stikkelektroder i parkettgulvet i bod og målingene viste høy fuktighet/fuktskade i gulv og på grunnmuren. Dette har også medført skader i gulvfliser på bad/wc/sparom og høy fuktighet målt i gulv på vaskerom.

Dette skyldes trolig fuktighet/fukttinnig fra grunnmuren pga. sviktende/dårlig drenering og/eller dårlig fuktsikring av grunnmuren. Iht. eier ble utekranen frostskaadet i vinter og dette har medført ekstra stor fuktbelastning på grunnmuren.

- Andre tiltak:
- Konstruksjonene må sikres mot råte, sopp og skadedyr.

Fuktskadene må utbedres.

Det må gjøres ytterligere undersøkelser (riving) for å avdekke omfanget av skadene.

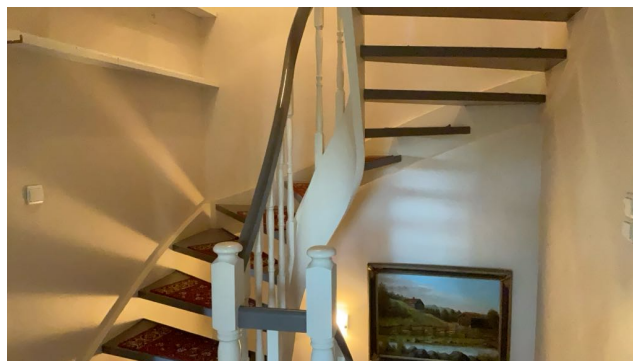
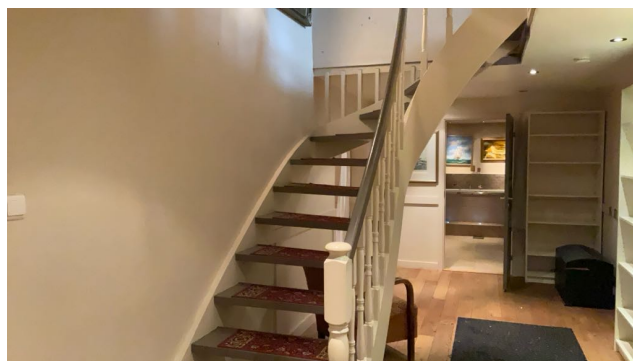
## ! TG 2 Innvendige trapper

Boligen har 180 graders malt tretrapp mellom 1. etasje og loftsetasje. Boligen har 90 graders malt tretrapp mellom 1. etasje og kjelleretasje.

- Håndløper må monteres på vegg for å tilfredsstille krav på byggetidspunktet.
- Åpninger er såpass store at det ut ifra sikkerhetsmessige forhold anbefales å lage mindre åpninger.

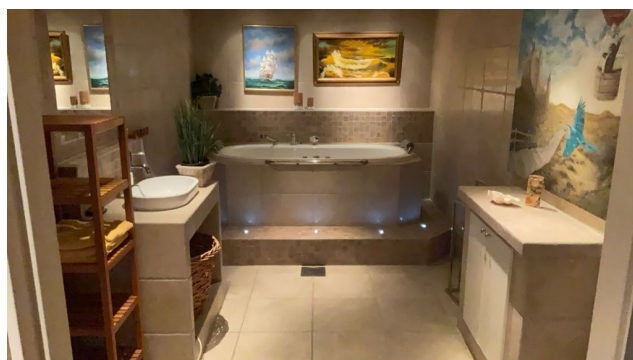
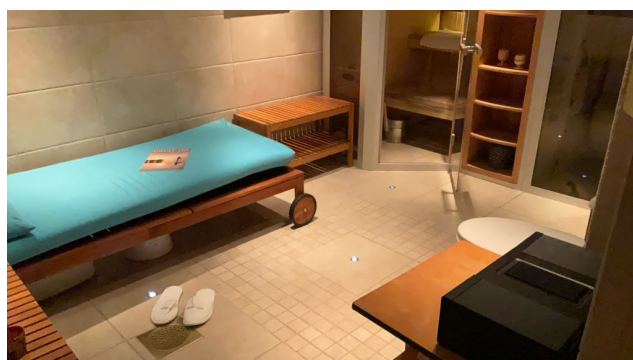
#### ! TG 2 Tilliggende konstruksjoner våtrom

Med overflatesøk med fuktindikator Protimeter MMS ble det påvist forhøyede fuktverdier nederst på grunnmur og i betonggulvet på vaskerommet.

Grunnmur og betonggulv mot grunn på bygninger fra denne byggetiden er normalt ikke fuktsikret og kapilærsug av fukt kan forekomme.

Det må gjøres tiltak med fuktsikring av kjelleretasjen for å lukke avviket.

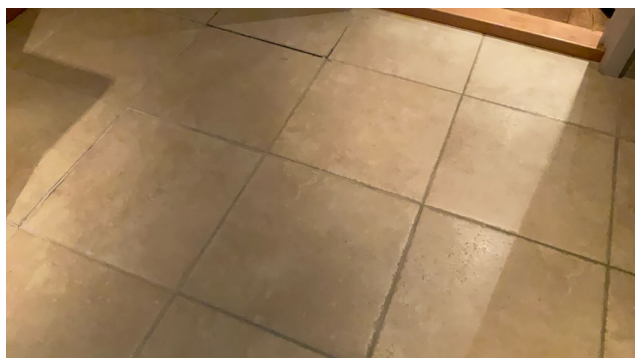
- Det er påvist at flisfuger har riss/sprekker.
- Det er påvist at noen fliser har bom (hulrom under).
- Det er påvist avvik i fallforhold til sluk i forhold til krav i forskrift på byggetidspunktet.

- Overflater må utbedres eller skiftes.
- Det må foretas utbedring av fallforhold.
- Gjennomføre ytterligere undersøkelser og foreta utbedring av skade.

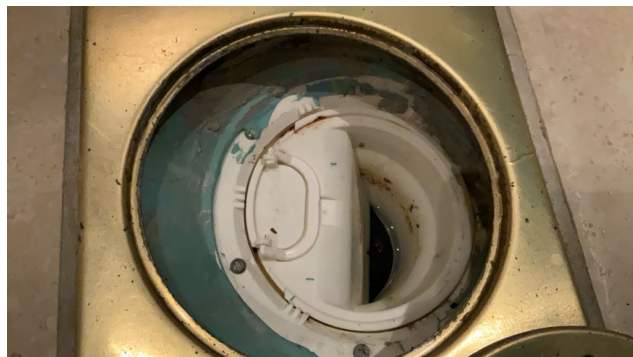
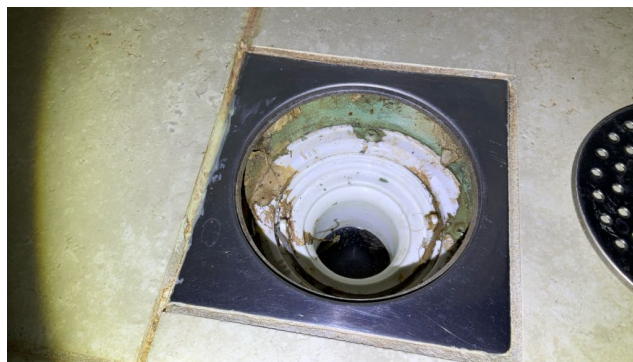
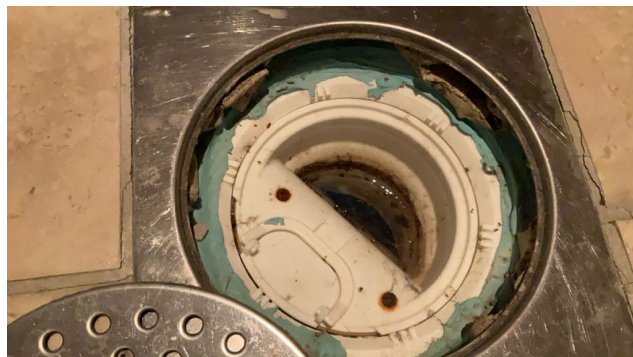
## TG 2 Sluk, membran og tettesjikt

Det ser ut som at smøremembranen kun er smurt inntil sluket og det er ingen synlig slukmansjett under klemringen - dette er ufagmessig løsning som kan føre til lekkasje mellom sluk og betonggulvet.

- Overvåk konstruksjonen jevnlig. For å få tilstandsgrad 0 eller 1 må løsningen utbedres, men tidspunktet for når dette er nødvendig er vanskelig å si noe om.

Det må gjøres lokal utbedring av membran med slukmansjetter i slukene for å lukke avviket.

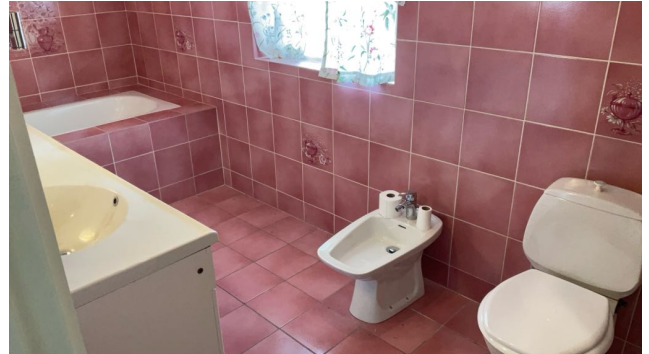
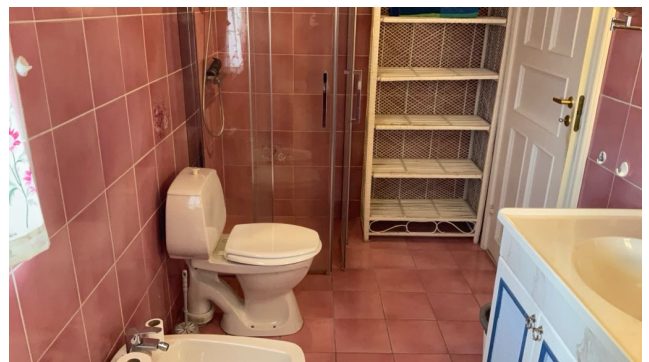
Det er riss/slitasje i flisfuger og sprekker i fliser stedvis.

Gulvet har dårlig fall til sluk. Gulvet er hovedsaklig flatt og det er lokalt fall til sluk i dusjen med totalt ca. 10mm. i forhold til øvrig gulv. Det er ingen kjent membranløsning ved dørterskel/ingen kjent lekkasjesikring.

Våtrommet må oppgraderes/renoveres for å møte dagens krav til standard.

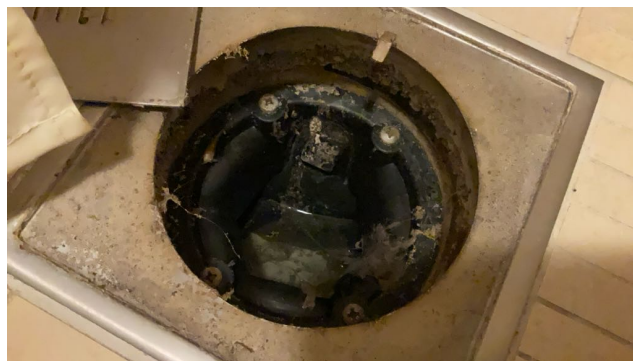
- Det er påvist avvik i krav til høydeforskjell/fall-løsning på våtrommet.

Hovedgulvet har marginalt motfall. Gulv ved dusjnise er ca. 5mm. høyere enn øvrig gulv og dette er ikke iht. preakseptert løsning. Ved eventuell lekkasje fra installasjoner vil det bli stående en del vann på gulvet før det renner ned i dusjnisen.

- Sluket må sjekkes og rengjøres jevnlig.

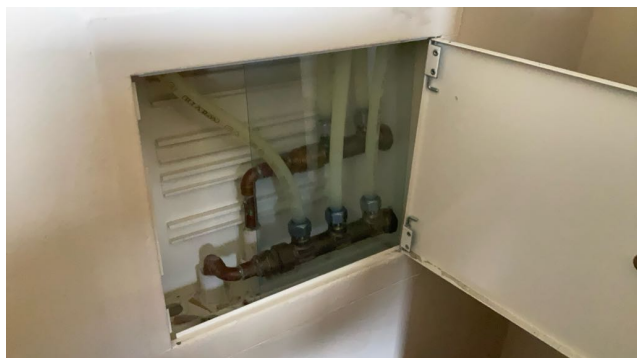
### ! TG 2 Vannledninger

- Mer enn halvparten av forventet brukstid er passert på innvendige vannledninger.
- Det er avvik:

Utekran er skadet trolig pga. frostskaide.

- Tiltak:
- Det er ikke behov for utbedringstiltak siden anlegget fungerer i dag, men ut ifra alder kan skader plutselig oppstå på eldre anlegg.
- I forbindelse med oppgradering av våtrom vil det være naturlig med utskiftning av rør.
