Aursbråtenveien 3, 1930 AURSKOG

**Stor og innholdsrik enebolig med  
dobbelgarasje, pen hage og  
sentral beliggenhet. 3 bad og  
hagestue. Solrikt og usjenert!**

Befaringsdato: 22.04.2025      Rapportdato: 23.04.2025      Oppdragsnr.: 10816-25052      Referansenummer: ZM1867  
Autorisert foretak: Petter Larsen Havnen AS      Sertifisert Takstingeniør: Petter Larsen      Vår ref:

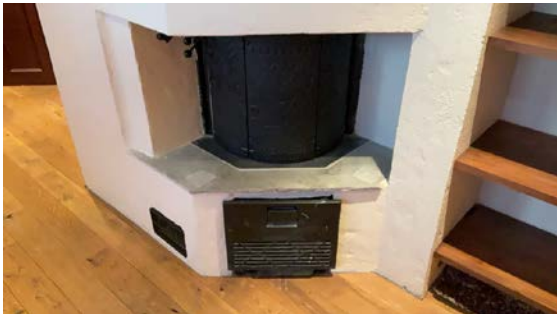
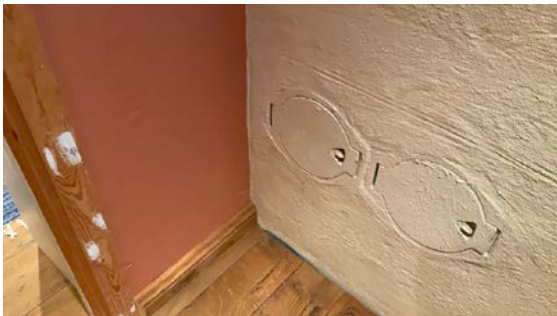
Innvendig > Pipe og ildsted: Boligen har 2-løps elementpipe. Tilkoblet kombinert peis for vedfyring og parafinbrenner i stue 1. etasje og i kjellerstue. Parafinbrennere er ikke i bruk da fyring med fossilt brensel i boliger er forbudt. Pipe og ildsteder ble ikke funksjonstestet. For vurdering av tilstand på pipe og ildsted bør dette undersøkes av lokal brann-/feiermester.  
Vurdering av avvik: Det er påvist brennbart materiale nærmere enn 300 mm fra sotluke/feieluke. Ildfast plate mangler på gulvet under/foran ildstedet. Det er brennbar plate på vegg nær sotluken. Det mangler ildfast plate på gulv foran peis i kjellerstue.

- Det må foretas tiltak for å lukke avviket.
- Det må monteres ildfast plate under/foran ildsted.

Kostnadsestimat: 10 000 - 50 000

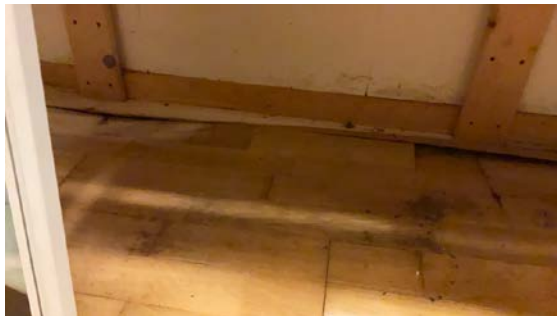
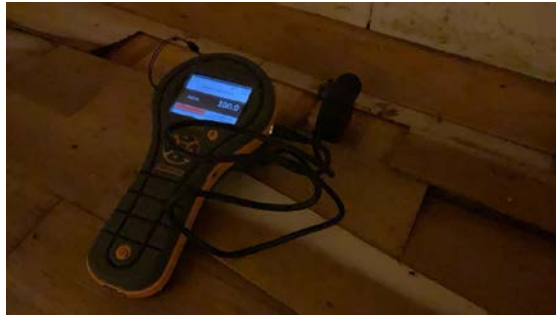
### TG 3 Rom Under Terreng

Innvendig > Rom Under Terreng: Punktet må sees i sammenheng med 'Drenering. Rom i kjeller har hovedsaklig gulv av parkett og veggene har plater. Grunnmuren er av type Multimur som er et forskalingselement av tre med plate og bygningsskum i kjernen. Grunnmuren har en konstruksjon som gjør hulltaking unødvendig, da det ikke er hulrom for inspeksjon eller mulighet for målinger. Det er påvist fuktskade i rom mot øst uten å foreta hulltaking.  
Vurdering av avvik: Det er påvist fuktighet i oppforet tregulv i underetg/kjeller, og det er derfor ikke foretatt hulltaking. Det er påvist synlige fukt/råteskader i treverk i underetg./kjeller, hulltaking er derfor ikke nødvendig. Grunnmuren er en Multimur. Grunnmuren er særlig fuktutsatt konstruksjon og har høy skadefrekvens. Det er synlig fuktskade i gang og bod i kjelleretasjen mot øst. Det ble gjort målinger med stikkelektroder i parkettgulvet i bod ogmålingene viste høy fuktighet/fuktskade i gulv og på grunnmuren.

Dette har også medført skader i gulvfliser på bad/wc/sparom og høy fuktighet målt i gulv på vaskerom. Dette skyldes trolig fuktighet/fuktinnsig fra grunnmuren pga. sviktende/dårlig drenering og/ eller dårlig fuktsikring av grunnmuren. Iht. eier ble utekranen frostskaadet i vinter og dette har medført ekstra stor fuktbelastning på grunnmuren. På generelt grunnlag bemerkes det at innredning av rom under terreng er risikokonstruksjon med tanke på fuktskader. Det kan ikke utelukkes fuktskader i andre rom enn det som er beskrevet over. Det ble gjort fuktsøk med overflateinstrument på grunnmur i kjellerstue (vestsiden av bygningen) og det ble her ikke påvist unormale fuktverdier.

Fuktskadene må utbedres.  
Det må gjøres ytterligere undersøkelser (riving) for å avdekke omfanget av skadene.  
Kostnadsestimatet er høyst usikkert og det kan ikke utelukkes høyere kostnad.

Kostnadsestimat: 100 000 - 300 000

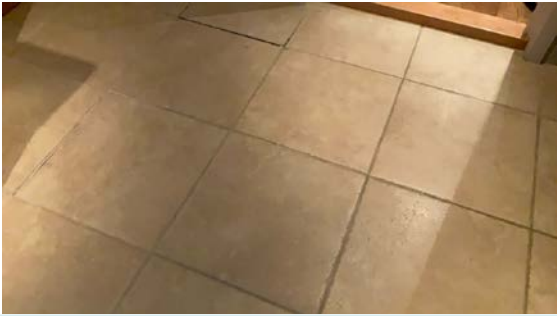
Våtrom > Kjelleretasje > Bad/wc/sparom > Overflater Gulv: Gulv: Fliser. Oppvarming med elektriske varmekabler. Fra gulv ved dør til sluk ved badekar er det totalt ca. 15mm. fall mot sluket. Øvrig gulv (i del med badstue og steamdusj) er flatt og mangler fall til sluket. Vurdering av avvik: Det er påvist at flisfuger har riss/sprekker. Det er påvist at noen fliser har bom (hulrom under). Det er påvist avvik i fallforhold til sluk i forhold til krav i forskrift på byggetidspunktet. Enkelte fliser er løse. Fra gulv ved dør til sluk ved badekar er det totalt ca. 15mm. fall mot sluket. Øvrig gulv (i del med badstue og steamdusj) er flatt og mangler fall til sluket.

- Overflater må utbedres eller skiftes.
- Det må foretas utbedring av fallforhold.
- Gjennomføre ytterligere undersøkelser og foreta utbedring av skade.

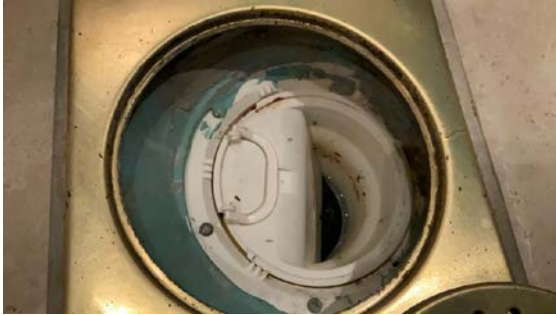
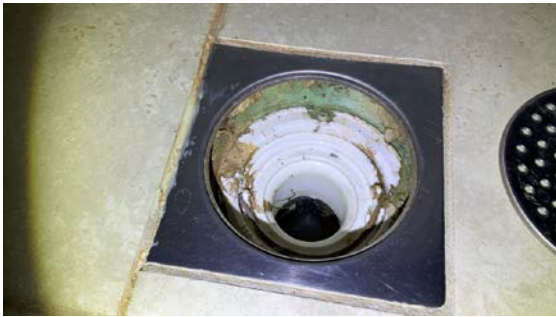
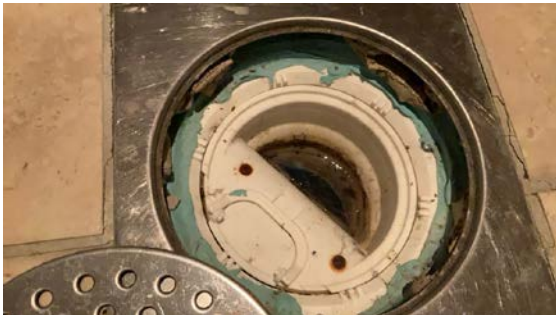
#### TG 2 Sluk, membran og tettesjikt

Våtrom > Kjelleretasje > Bad/wc/sparom > Sluk, membran og tettesjikt: Det er plastsluk og smøremembran med ukjent utførelse. Vurdering av avvik: Det er rundt sluk påvist en ikke-fagmessig utførelse av membran/tettesjikt/klemring. Det ser ut som at smøremembranen kun er smurt inntil sluket og det er ingen synlig slukmansjett

under klemringen - dette er ufagmessig løsning som kan føre til lekkasje mellom sluk og betonggulvet.

- Overvåk konstruksjonen jevnlig. For å få tilstandsgrad 0 eller 1 må løsningen utbedres, men tidspunktet for når dette er nødvendig er vanskelig å si noe om.

Det må gjøres lokal utbedring av membran med slukmansjetter i slukene for å lukke avviket.
