# Tilstandsrapport

Leilighet i flermannsbolig
-

Hoffs gate 13, 3262 LARVIK
-

Befaringsdato: 22.08.2024

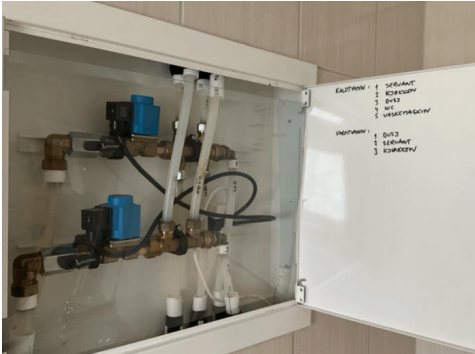
På vegg i bad finnes koblingskap for rør-i-rør-system. Skapet er drenert til rom med sluk – dette medfører at prinsippet med systemet ivaretas i skapet ved en eventuelle lekkasje.

Vannstoppeventiler montert på både varmt- og kaldt vann.

Foto av koblingskap for rør-i-rør-system

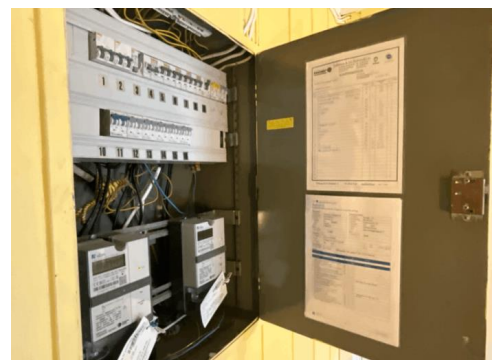
Foto av felles sikringskap i gang
