# Tilstandsrapport

Boligbygg med flere boenheter
-

Gunnar Reiss-Andersens gate 9, 3259 LARVIK
-

Befaringsdato: 06.11.2024

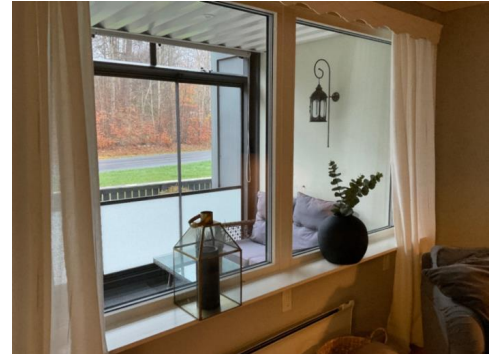
Stuevinduer

Leiligheten har malte trevinduer med trelags glass, i stuen er det fastkarmvinduer og kjøkkenvinduet har toppsving.

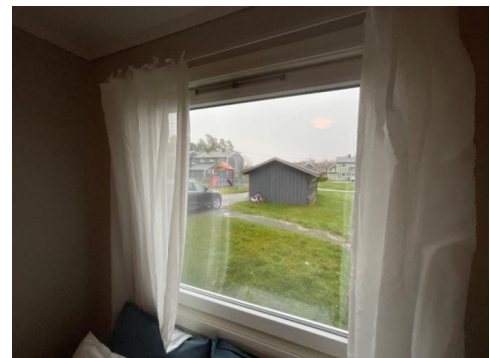
Soveromsvindu

På soverommene, i boden og på baderommet i leiligheten er det innadslående PVC vinduer med to veis åpning, tolags glass og luftespalte i toppen.

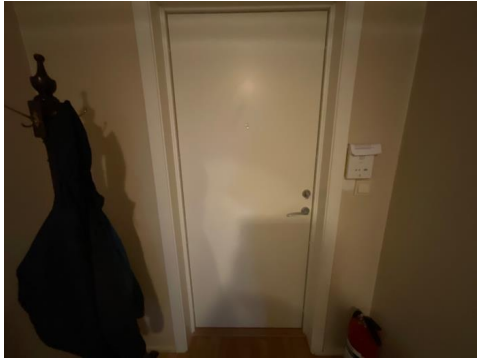
Inngangsdør

Boligen har en malt brann- og lydklassifisert entrédør med kikkehullskikkert.

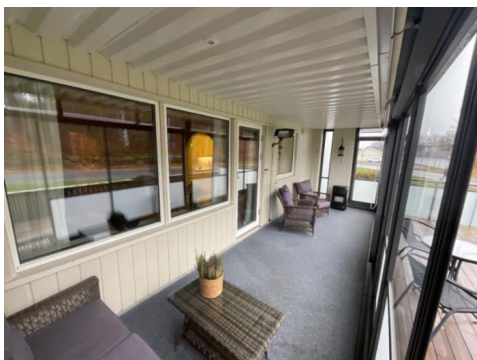
Innglasset balkong

Til leiligheten er det en overbygget innglasset balkong med tilkomst fra stuen, balkongen er 14,1 kvm, og den gir tilkomst til terrassen.

Gulvet på balkongen er av betong belagt med terraseteppe. Innglassingen er av foldbare glass og aluminiumsdører fra gulv til tak, innvendig er det montert rullegardiner for solskjerming og i taket det downlights.

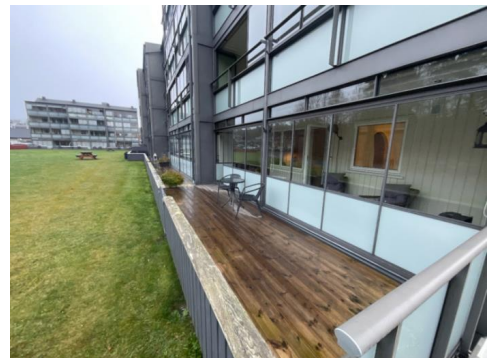
Terrasse

Selger opplyser om at terrassens betongdekke under tregulvet ligger over parkeringsarealer i kjelleren og at det er påpekt til borettslaget at terrassen har sprekker og vedlikeholdsbehov.

- Det må foretas tiltak for å lukke avviket.

Utvendig vedlikehold tilhører borettslagets ansvar, og tilstandsgraden ville blitt forbedret hvis vedlikehold blir utført.

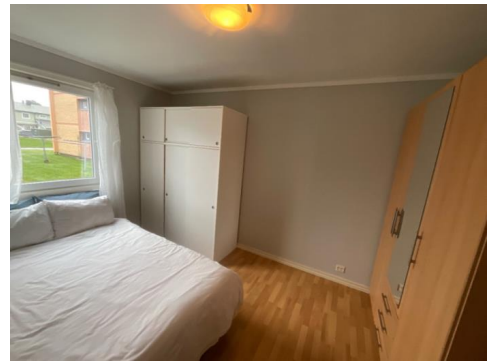
Garderobeskap

Leiligheten har garderobeskap på soverommene.

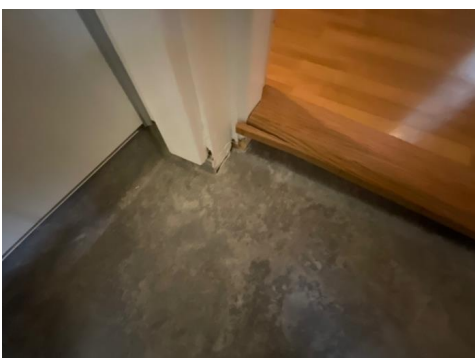
Terskel på baderom

Tilstandsgrad 2 er gitt for gulvet er tilnærmet flatt og en mulig vannlekkasje vil kunne renne til entreen fordi døråpningen er uten oppkant.

Baderommet er velfungerende, men tilfredsstillende ikke dagens krav til nødvendig fall eller oppkant på membran mot dørterskel. Ved å sveise en oppkant på gulvbelegget mot utforingen til baderomsdøren ville tilstandsgraden forbedres.

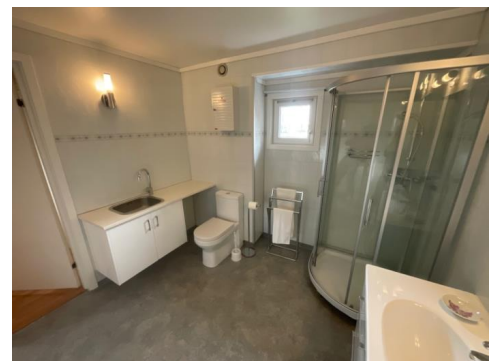
Innredning på baderom

På baderommet er det servant i innredning med speil, lysarmatur og overskap, stål vaskekum i laminert benkeplate med underskap, gulvmontert toalett, tett dusjkabinett, opplegg for vaskemaskin, innkassing for ventilasjon og elektriske varmekabler i gulvet.

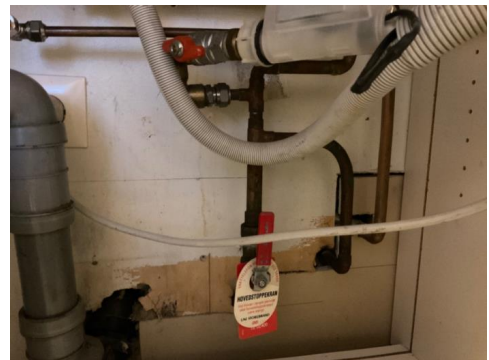
Innvendige vannledninger

- Det er ikke behov for utbedringstiltak siden anlegget fungerer i dag, men ut ifra alder kan skader plutselig oppstå på eldre anlegg.

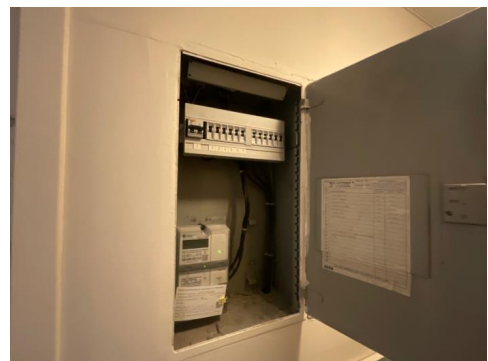
Sikringskap

Tilstandsgrad 2 er gitt fordi det ikke finnes kursfortegnelse som er i samsvar med antall sikringer. I sikringsskapet er det 6 automatsikringer som ser ut til å ikke være i bruk etter kursfortegnelsen på døren.
