Tilstandsrapport

📍 Ragnhilds vei 11 A, 1473 LØRENSKOG

Befaringsdato: 10.09.2024

Autorisert foretak: West Takst og Rådgivning AS

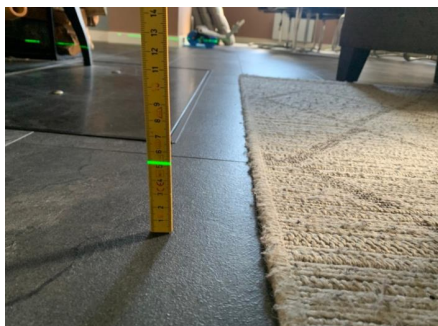
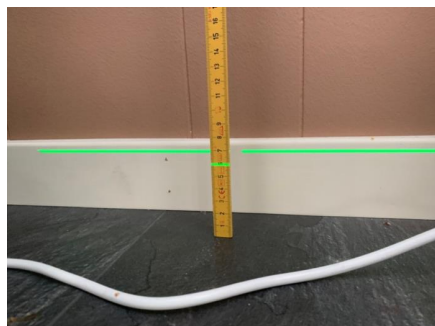
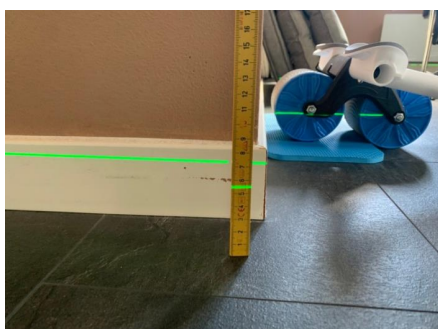
TG 2 Etasjeskille/gulv mot grunn

- Målt høydeforskjell på mellom 10 - 20 mm innenfor en lengde på 2 meter. Tilstandsgrad 2 gis med bakgrunn i standardens krav til godkjente måleavvik.
- Målt høydeforskjell på over 15 mm gjennom hele rommet. Tilstandsgrad 2 gis med bakgrunn i standardens krav til godkjente måleavvik.

- For å få tilstandsgrad 0 eller 1 må høydeforskjeller rettes opp. Det vil imidlertid sjelden være økonomisk rasjonelt som et enkeltstående tiltak i en bolig som dette. Dersom boligen en gang skal renoveres, kan man vurdere slike tiltak.

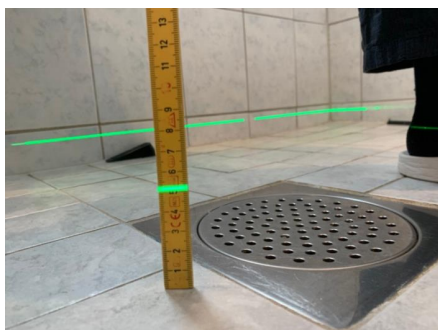
TG 2 Overflater Gulv

- Det er påvist avvik i krav til høydeforskjell/fall-løsning på våtrommet.

Det er påvist fall på gulv til sluk ved stikkontroll, men avviker fra dagens krav.

Det gjøres oppmerksom på forholdene. Enkelte områder med noe ujevn flislegging så det kan muligens bli liggende noe vann.

Fall til sluk, men under dagens krav.

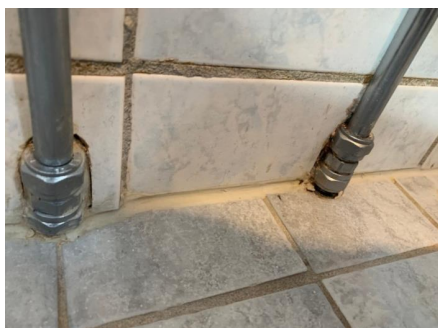
Vannrør i dusjsonen kommer gjennom overgang gulv/ vegg samt vannrør opp av gulv under servantskap. Ingen tegn til rørmansjett e.l.

Ingen tegn til rørmansjetter eller at membran er ført opp over gulv

- Installering av tett dusjkabinett anbefales.
- Overvåk tilstanden jevnlig. For å få tilstandsgrad 0 eller 1 må tettesjiktet skiftes ut, men tidspunktet for når dette er nødvendig er vanskelig å si noe om.

Montering av dusjkabinett anbefales da det er uvisst om rørgjennomføringer har rørmansjetter og dermed holder tett.

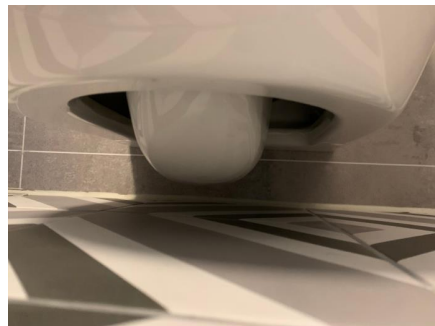
Mangler hull for å synliggjøre lekkasjevann fra sisternen.
