Tilstandsrapport

📍 Ragnhilds vei 11 A, 1473 LØRENSKOG

Befaringsdato: 10.09.2024

Oppdragsnr.: 18554-1651

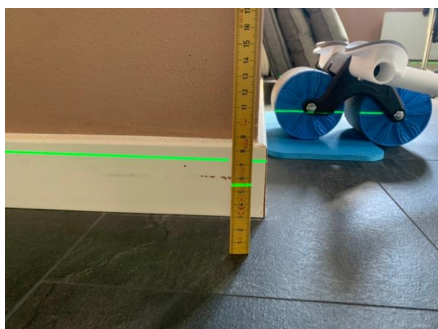
TG 2 Etasjeskille/gulv mot grunn

- Målt høydeforskjell på mellom 10 - 20 mm innenfor en lengde på 2 meter. Tilstandsgrad 2 gis med bakgrunn i standardens krav til godkjente måleavvik.
- Målt høydeforskjell på over 15 mm gjennom hele rommet. Tilstandsgrad 2 gis med bakgrunn i standardens krav til godkjente måleavvik.

- For å få tilstandsgrad 0 eller 1 må høydeforskjeller rettes opp. Det vil imidlertid sjelden være økonomisk rasjonelt som et enkeltstående tiltak i en bolig som dette. Dersom boligen en gang skal renoveres, kan man vurdere slike tiltak.

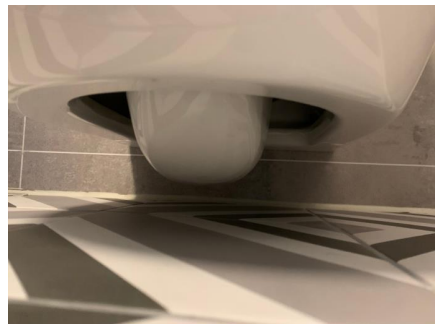
- Det er ikke påvist tilfredsstillende løsning for å synliggjøre lekkasje fra innebygget sistene.
- Toalettrom har ingen ventilering fra rommet, NS 3600 krever mekanisk avtrekk for å kunne gi TG 0/1.

Mangler hull for å synliggjøre lekkasjevann fra sisternen.

- Mekanisk avtrekk bør etableres på toalettrom.
- Andre tiltak:

De bør etableres hull i flis under toalettet slik at evt. lekkasjevann raskt synliggjøres.
