# Tilstandsrapport

Boligbygg med flere boenheter

Kystveien 334, 4639 KRISTIANSAND S

Befaringsdato: 10.03.2026

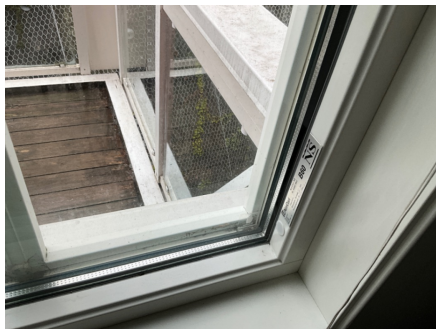
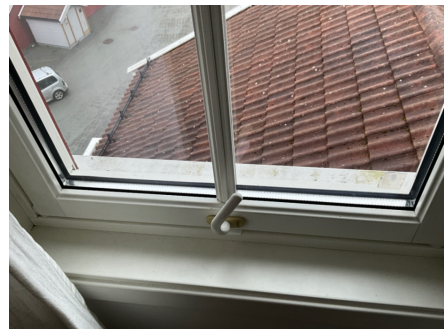
Bygningen har malte trevinduer med 2-lags glass.

Enkelte vinduer er funksjonstestet for heng i hengsler og tetting, uten å finne nevneverdig avvik.

Årlig justeringer/smøring av vinduer må forventes.

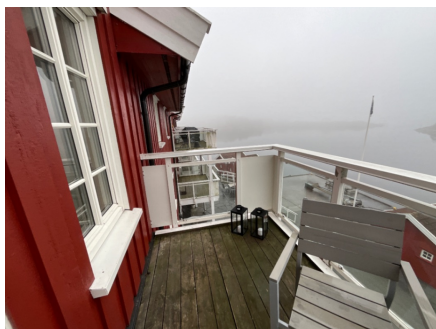
Balkong med utgang fra stue. Dekke av terrassebord. Rekkverk av glass og metall.

Balkong med utgang fra soverom. Dekke av terrassebord. Rekkverk av glass og metall.

Terrassedekke på baksiden blir byttet før salg.

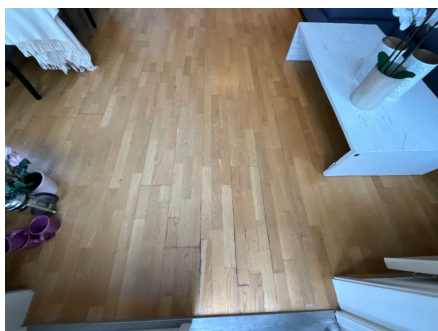
De innvendige overflatene har normal alders og bruksslitasje.

Bruksmerker i gulvene

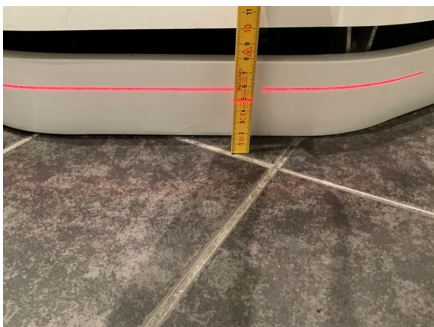
Det er flislagt gulv med elektriske varmekabler. Det er ca 25 mm. høydeforskjell fra flis ved dør til slukrist. Oppkant ved dør.

Jevnt fall til sluken.

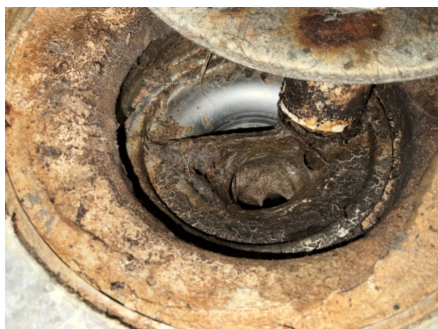
Det er sluk og smøremembran med ukjent utførelse.

- Mer enn halvparten av forventet brukstid er passert på membranløsningen.

Dokumentasjon på fagmessig utførelse foreligger ikke.

Det er ikke registrert synlige tegn til lekkasje eller fuktskade ved befaring. Hulltaking og fuktmåling i tilstøtende konstruksjon viste normale verdier. Manglende dokumentasjon på utførelse medfører redusert forutsigbarhet knyttet til membranens utførelse, detaljer rundt slukt og forventet levetid. Smøremembran er erfaringsmessig mer utsatt for utførelsesfeil enn prefabrikkerte membransystemer, særlig i overgang mot sluk. Tilstandsgrad 2 settes på bakgrunn av manglende dokumentasjon og alder, samt behov for økt oppfølging i videre brukstid.

- Det er viktig å merke seg at levetiden til en membran varierer basert på kvalitet, installasjon og bruk. Eldre membraner kan bli sprø og sprekke opp, noe som fører til at de mister sin vanntettende funksjon. Dette kan resultere i vannlekkasjer gjennom vegger og gulv og fuktskader.

Sprekker i membran oppstår typisk i overgang mellom sluk og gulv, deler av dette området er dekket av fliselim og fugemasse og er ikke tilgjengelig for kontroll. Hull i dette område vil kunne føre til skader i konstruksjonen.

Det anbefales jevnlig visuell kontroll av fuger, slukovergang og gjennomføringer. Ved fremtidig oppussing bør full utskifting av membran og sluk vurderes.

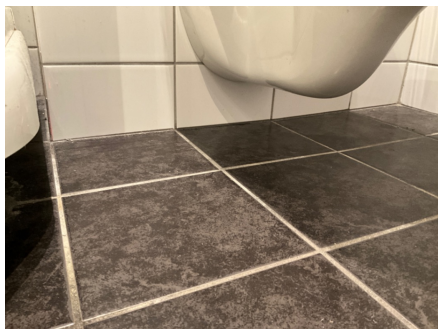
Rommet har innredning med nedfelt servant, veggmontert toalett, dusjkabinett og opplegg for vaskemaskin.

- Det er ikke påvist tilfredsstillende løsning for å synliggjøre lekkasjer fra innebygget systerne.

- Uten dreneringsløsning/lekkasjesikring kan lekkasjer pågå over lang tid uten å bli oppdaget. Dette kan føre til omfattende fuktskader i omkringliggende byggematerialer.

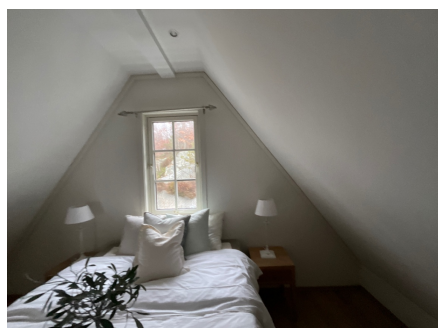
Leiligheten har naturlig ventilasjon med avtrekk på bad og kjøkken og ventiler i ytterveggene.

Ventil på hemsen blir montert før salg.

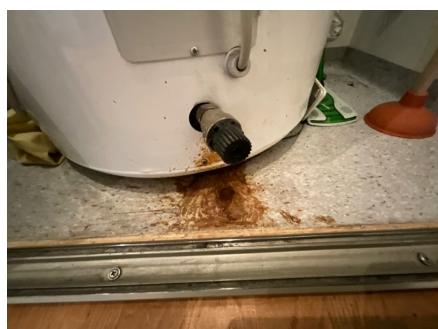
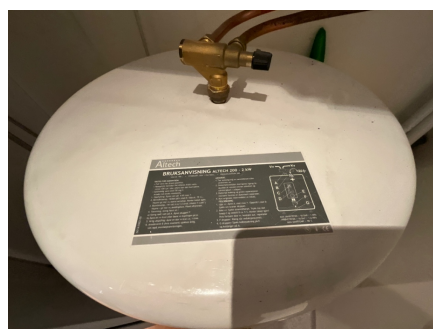
Varmtvannstanken er på ca. 200 liter.

- Det er ikke påvist tilfredsstillende el-tilkobling av varmtvannstank iht. gjeldende forskrift.

Varmtvannstanken har ikke ekspansjonstank.

Varmtvannsberederen elektriske tilkobling er til stikkontakt. Regelverket tilsier fast tilkobling til denne type bereder.

Berederen har en elektrisk tilkobling som ikke er i tråd med dagens krav for beredere av slik størrelse og effekt.

Dette skyldes at tilkoblingen er blitt utført slik da berederen ble montert.

Manglende ekspansjonstank kan gi økt trykk i systemet ved oppvarming og utblåsing av sikkerhetsventil.

Den elektriske tilkoblingen med stikkontakt kan medføre økt fare for brannutvikling, grunnet belastningen tilkoblingen utsettes for. Tilstandsgraden settes i tråd med krav gitt i gjeldende standard (NS3600)

Tiltak for fast tilkobling av berederen bør utføres, selv om dette ikke er et krav om på utføres tilkoblingen fast, før eventuelt ny bereder monteres. Det anbefales likevel at det etableres fast strømtilkobling for å motvirke fare for brann.

- Det bør etableres tilfredsstillende el-tilkobling etter gjeldende forskrift.
