# Tilstandsrapport

Enebolig

Hetlevikvegen 81 , 5304 HETLEVIK

Rapportdato: 12.05.2026

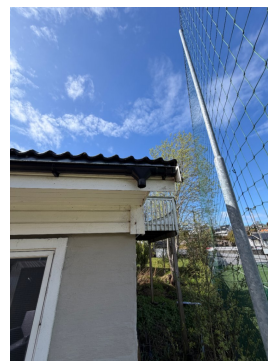
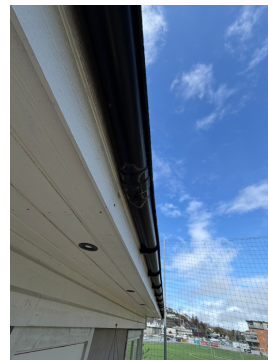
### TG 2 Nedløp og beslag

Det er lekkasje fra renneskjøter.  
Det mangler nedløp.

Renneskjøter må byttes/tettes.  
Det må monteres nedløp.

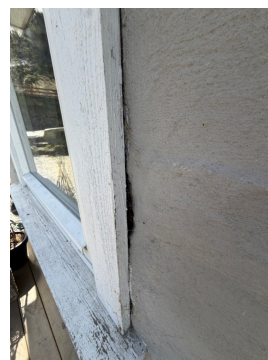
Gliper mellom listverk og mur, bør tettes, gleder flere plasser.

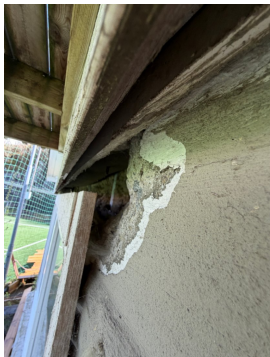
Åpninger bør støpes igjen.

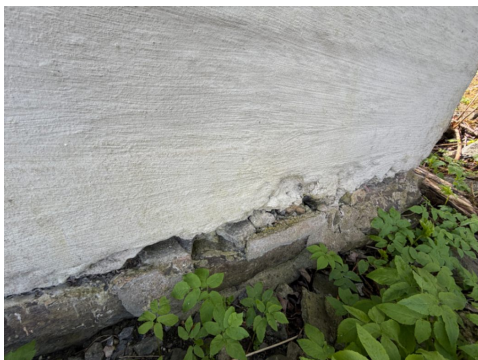
Flere området er med åpninger som bør tettes.

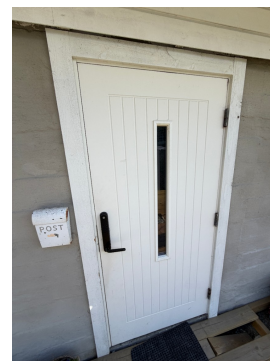
## TG 2 Dører

Dør til loft er vanskelig og åpne/lukke, det må påberenges justering eller utskiftning av døren.

- Dører må justeres.

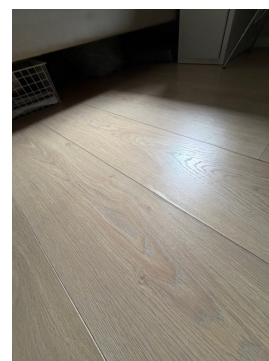
Grunnet vannlekkasje må trolig deler av laminat gulvet på kjøkken og veggplater i samme område byttes ut.

svelling / buling i skjõt

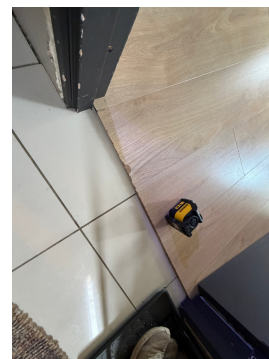
Manglende overgangslist eller terskel

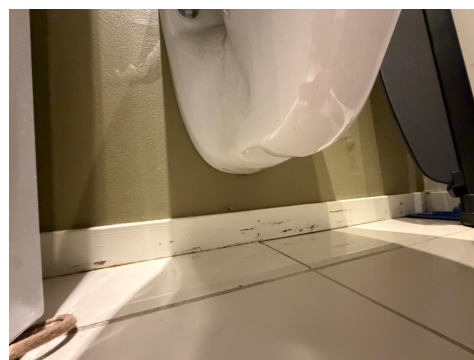
Fukt skader i veggplater og listverk

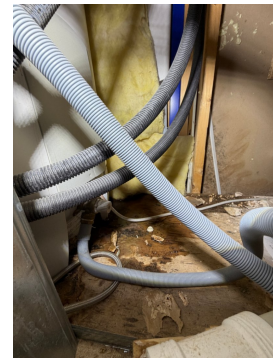
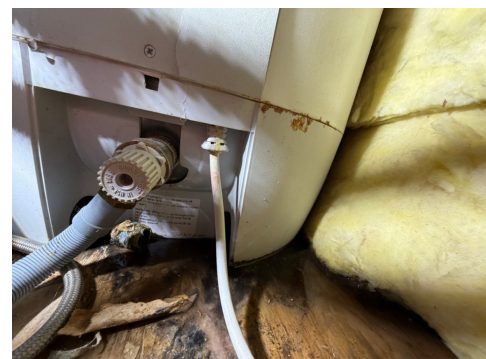
## TG 3 Andre innvendige forhold

Det er lekkasje fra innebygget varmtvannsbereder og det er skader på overflater på vegger og gulv.

Skader på overflater grunnet lekkasje

Det må åpnes opp mer for å kartlegge omfang av vannskade i vegg.

Det må påberegnes tiltak for å lukke avviket.

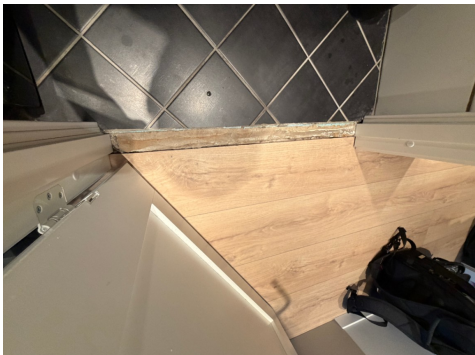
- Det er påvist at høydeforskjell fra topp slukrist til gulv/synlig topp membran ved dørterskel er mindre enn 25 mm.
- Det er avvik:

Det mangler terskel eller annen løsning på overgang.

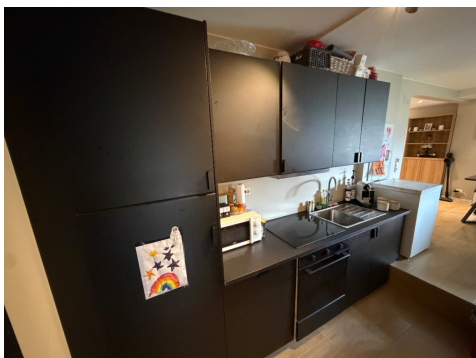
#### TG 2 Avtrekk

Det er ikke behov for utbedringstiltak TG2 i henhold til NS3600. For å oppnå TG1 må det etableres utblåsning fra kjøkkenventilator til frisk luft
