# Tilstandsrapport

Boligbygg med flere boenheter

Hevingen 60 C, 1739 BORGENHAUGEN

Befaringsdato: 08.09.2025

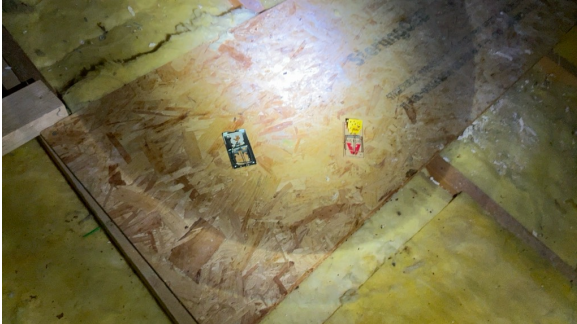
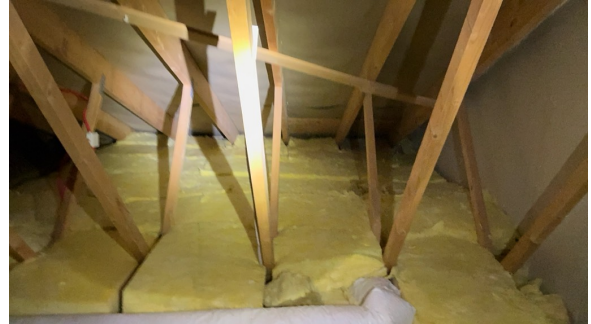
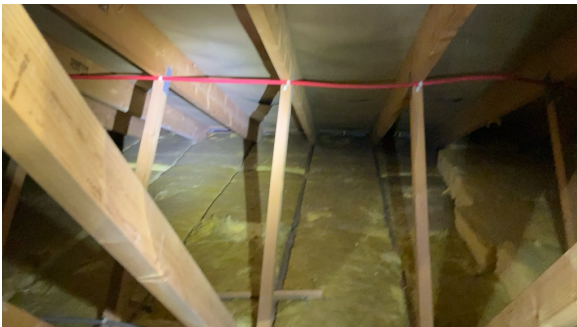
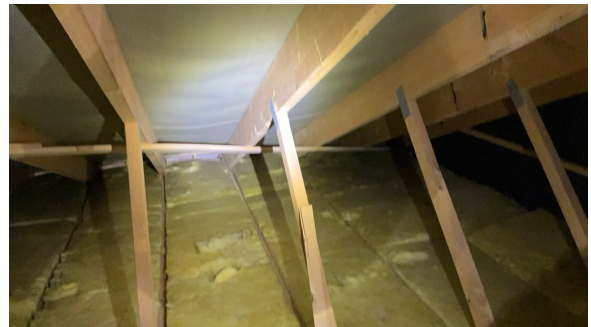
Mus på loft, mus, fugler, veps på de andre boenhetenes loft.

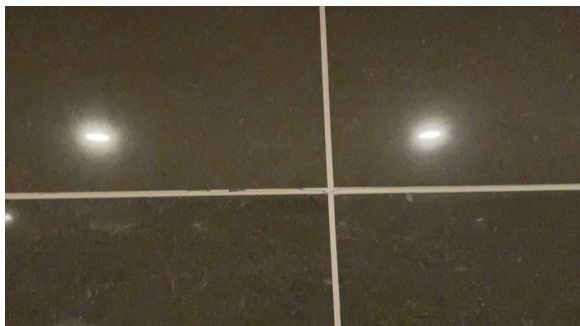
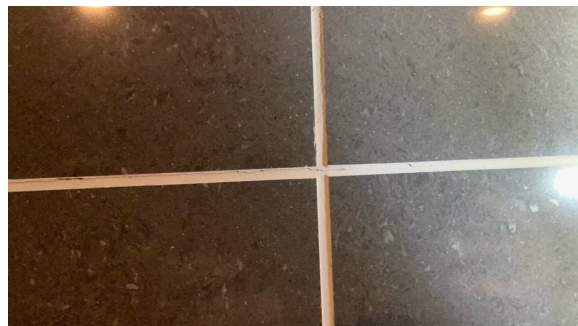
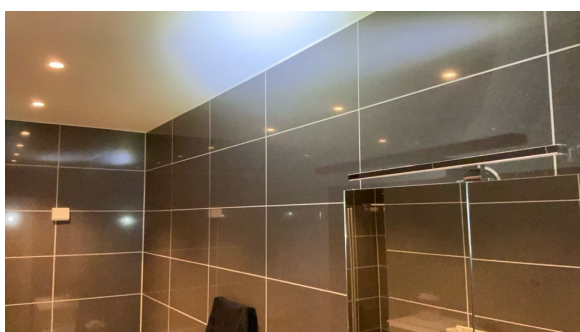
### TG 3 Overflater Gulv

- Det er påvist avvik i fallforhold til sluk i forhold til krav i forskrift på byggetidspunktet.

Dersom tiltaket ikke utføres, kan bom over tid føre til at flisene løsner mer eller sprekker, spesielt ved belastning eller bevegelser i konstruksjonen. Gulvet bør utbedres.
