# Tilstandsrapport

Enebolig

Skades veg 11, 2260 KIRKENÆR

Befaringsdato: 19.05.2025

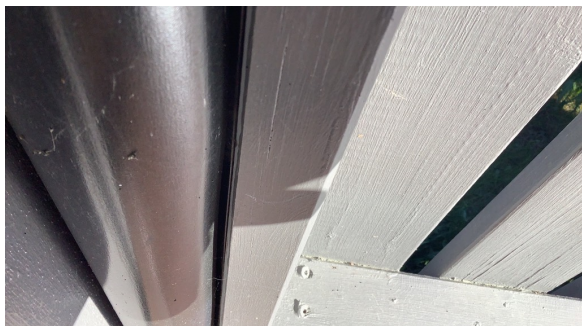
Det er påvist frostsprengte nedløpsrør.

Eksempel på frostsprengt nedløpsrør.

Frostsprengte nedløpsrør bør skiftes ut da lekkasje vil føre til økt fuktbelastning på konstruksjoner, og årsaken til frostspreng bør utbedres. Dette kan være ved å spyle opp drenerør.

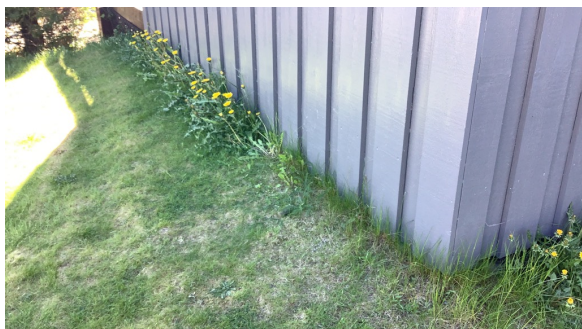
Omramming rundt flere vinduer er ført helt ned til vannbrett, og dette har ført til spredte råteskader da omramming kan trekke opp fukt fra vannbrett. Det er manglende musesikring bak deler av bordkledning. Bordkledning på tilbygg er ført nært terreng og dette medfører økt risiko for fuktskader.

Bordkledning er ført nært terreng.

Terrenget bør senkes ved deler av tilbygg for å oppnå større avstand mellom bordkledning og terreng.

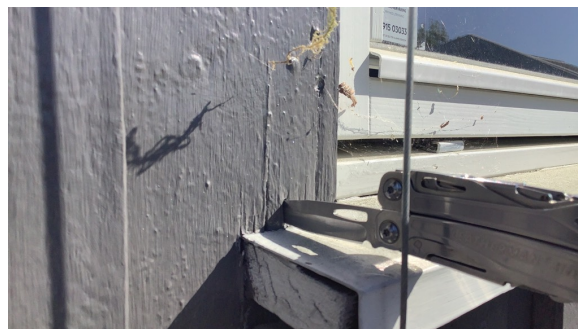
- Det er påvist spredte råteskader i bordkledningen.

Omramming er stedvis ført helt ned til vannbrett, og dette har ført til spredte råteskader.

- Råteskadet trekledning må skiftes ut.
- Råteskader i bordkledningen kan fortsette å utvikle seg både i tilliggende bordkledning og til bakenforliggende veggkonstruksjon, dersom en ikke foretar tiltak.

Det bør etableres spalte mellom omramming og vannbrett slik at fukt ikke kan trekkes opp fra vannbrett.

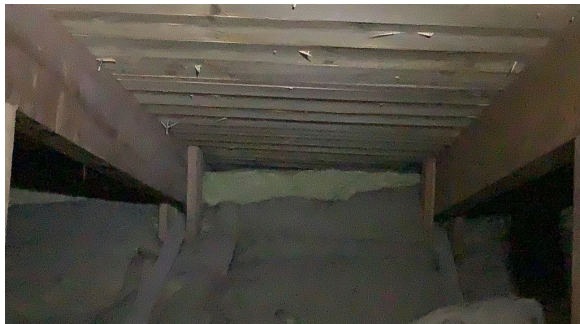
Isolasjonen stenger for lufting fra takfot mot nord.

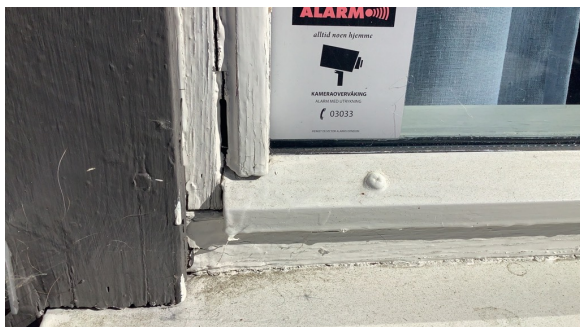
Eksempel på værslitt vindu.

I årene som kommer vil det være behov for enten restaurering av enkelte eksisterende vinduer eller utskifting av vinduer.

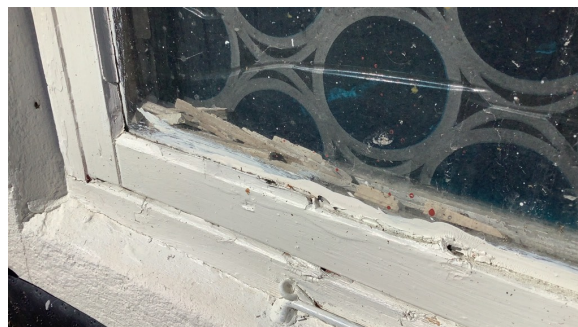
Eksempel på værslitt vindu med mangelfull kitt.

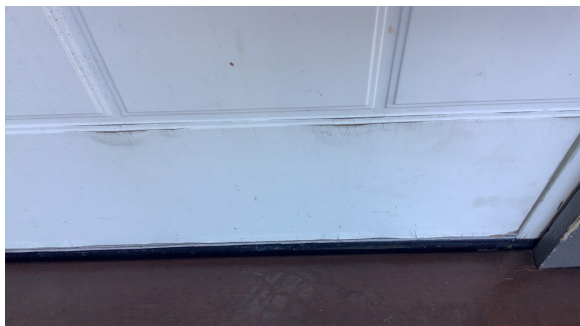
Svelling på hovedytterdør.

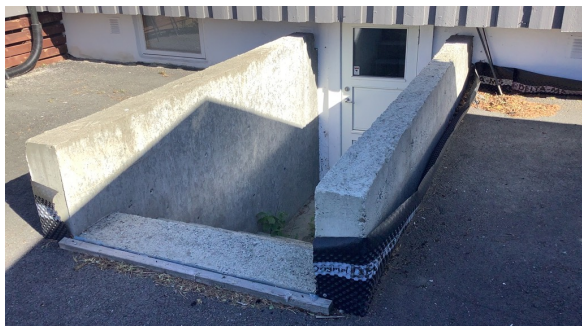
Støpte vanger utgjør usikrede kanter.

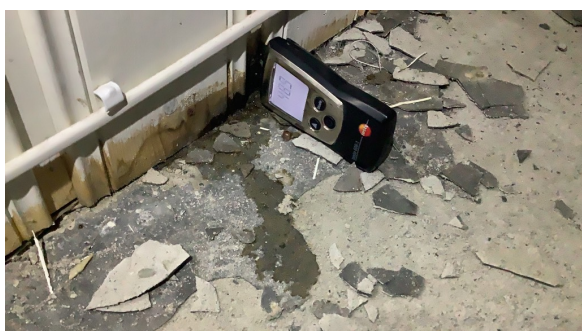
- Det er påvist indikasjoner på noe fuktgjennomtrenging inn i kjellermur.
- Det er påvist synlig fuktighet på mur/gulv i kjeller.

Panel er våt i området der vann kommer inn i kjeller.

Kostnadsestimat gjelder å fjerne påføring på grunnmur.

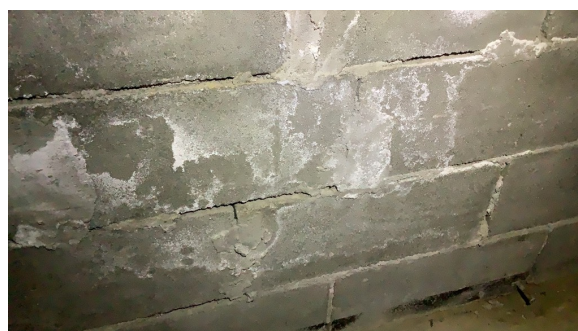
Saltutslag på mur i åpnet område.

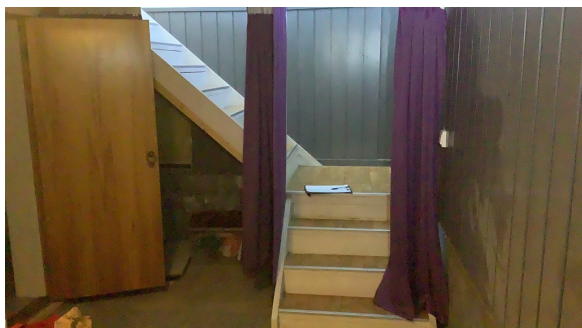
Trapp mangler rekkverk og håndløper

- Håndløper må monteres på vegg for å tilfredsstille krav på byggetidspunktet.
- Rekkverk må monteres for å lukke avviket.

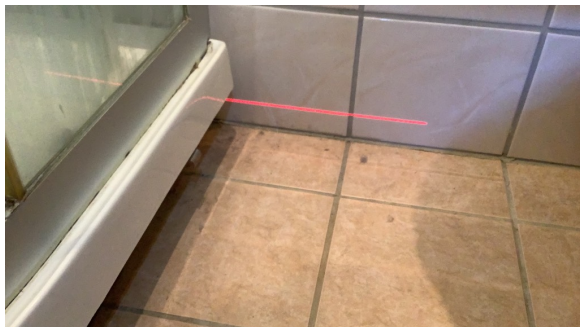
- Det er påvist avvik i fallforhold til sluk i forhold til krav i forskrift på byggetidspunktet.
- Målinger viser at det ikke er fall til sluk (motfall).

Gulv ved yttervegg er lavere enn gulv ved sluk.

Fallforholdet må utbedres da badet igjen skal renoveres, og tett dusjkabinett må fortsatt benyttes til dette skjer.

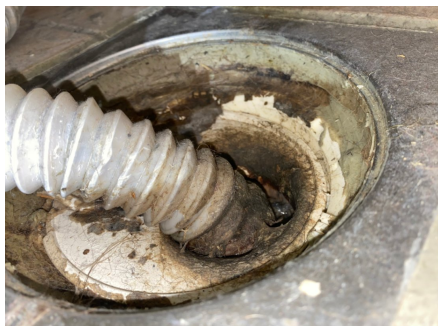
- Det er viktig å merke seg at levetiden til en membran varierer basert på kvalitet, installasjon og bruk. Eldre membraner kan bli sprø og sprekke opp, noe som fører til at de mister sin vanntettende funksjon. Dette kan resultere i vannlekkasjer gjennom vegger og gulv og fuktskader.

Plastsluk, og det er synlig tettesjikt rundt sluk.

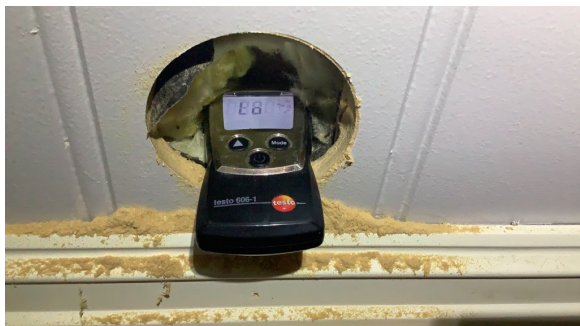
Hulltaking er foretatt uten å påvise unormale forhold. Hulltaking er foretatt i gang bak dusjkabinett. Fuktkvotemåling (vekt%) i konstruksjonen ble målt til 8.

Hulltaking, og det måles tørt.

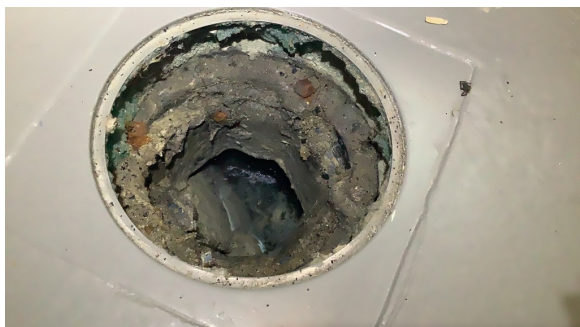
Det er ikke tett tilslutning mellom tettesjikt på gulv og sluk.

Det er ikke behov for utbedring så lenge vaskerommet benyttes som nå, uten vannpåkjenning.

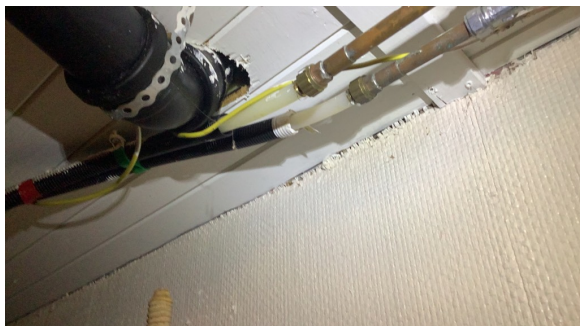
- Det er påvist at eventuelt lekkasjevann fra rør i rør system ikke ledes til sluk eller annen kompenserende løsning.
- Mer enn halvparten av forventet brukstid er passert på innvendige vannledninger.

Eventuelt lekkasjevann fra deler av rørstrekk av plast ledes til bodrom i kjeller uten sluk.

- Det bør foretas tiltak på anlegget som sikrer bedre løsning på eventuelt lekkasjevann fra rør i rør system.
- I forbindelse med oppgradering av våtrom vil det være naturlig med utskiftning av rør.

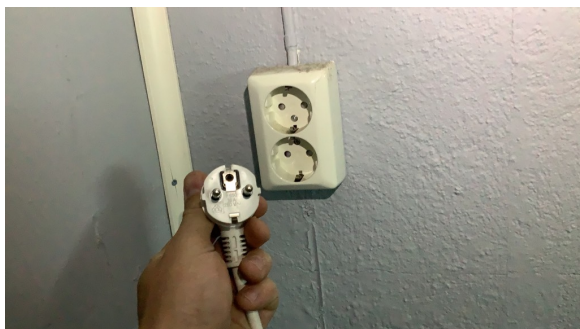
Utilfredsstillende el-tilkobling iht. gjeldende forskrift.

- Det bør etableres tilfredsstillende el-tilkobling etter gjeldende forskrift.

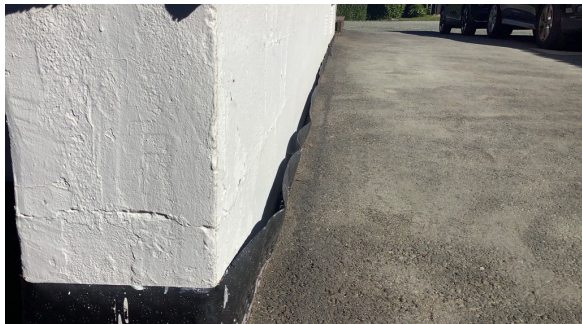
Selger opplyser at det har vært fuktproblemer i kjeller, og det ble påvist noe vann på gulv i kjeller på befaringsdagen.

Det er ikke tetteliste i toppen av fuktsperre og dette kan føre til at regnvann kan renne ned mellom fuktsperre og grunnmur.

Det mangler tettelist i toppen av fuktsperre.

Det er tidligere anbefalt at innvendig påforing på grunnmur fjernes, og at kjeller består av åpne murkonstruksjoner som tåler noe fuktpåkjenning, og at kjeller ellers har god ventilasjon.

Hvis kjelleren igjen skal innredes må det gjøres drenerende tiltak, men det er ukjent om det er tett fuktsperre mot grunnen under boligen. Hvis fuktsperre mot grunnen mangler kan fuktopptrekk oppstå fra grunnen uavhengig av dreneringen.

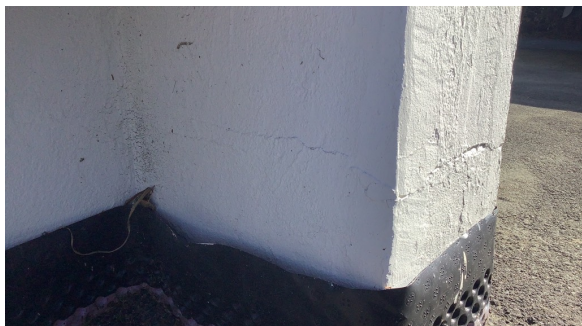
- Det er registrert horisontalriss som er symptom på jordtrykk.
- Det er registrert skråriss som er symptom på setninger.

Utvendig horisontalriss.

Utvendig forsegling av riss og sprekker for å forhindre frostspreng, og følg med på eventuell utvikling.

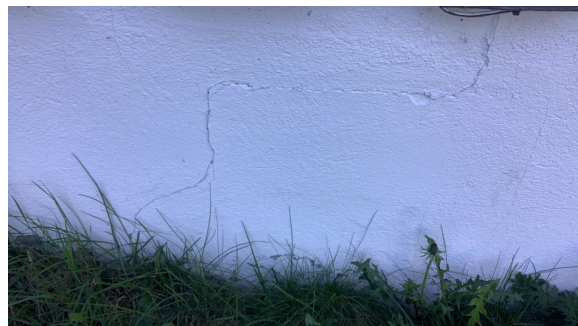
Utvendig skråriss.

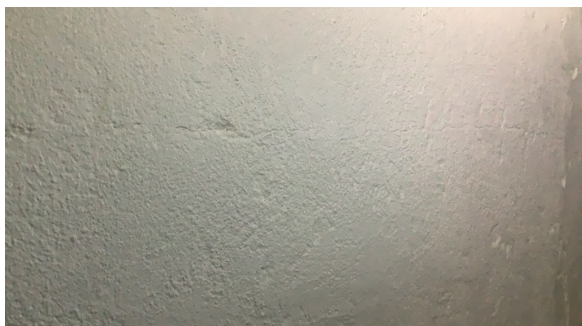
Innvendig horisontalriss.

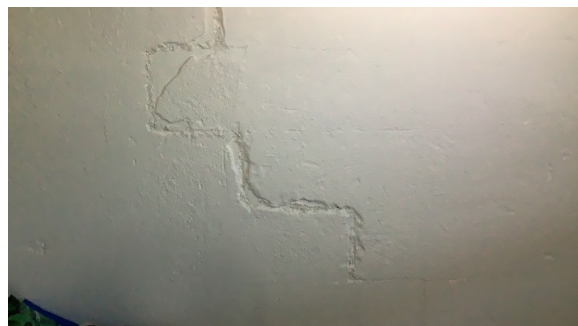
Innvendig skråriss.

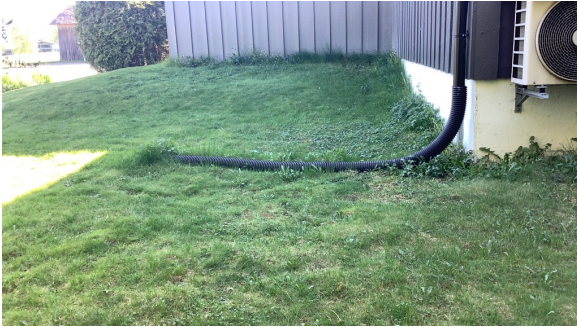
Utilfredsstillende fall fra bolig.

Terrengjustering bør utføres for å etablere tilfredsstillende fall fra boligen. Tilfredsstillende fall vil være minimum 1:50 i en avstand på minimum 3 meter fra boligen.
