# Tilstandsrapport

📍 Høgåsvegen 48, 4735 EVJE  
📖 EVJE OG HORNNES kommune  
# gnr. 56, bnr. 234

Befaringsdato: 06.03.2025

Autorisert foretak: M2 Takst AS

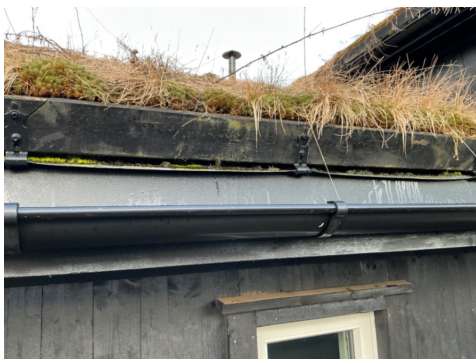
Torvtak deretter.

Ingen åpenbare lekkasjesymptomer avdekket ved besiktigelse på innvendige overflater.

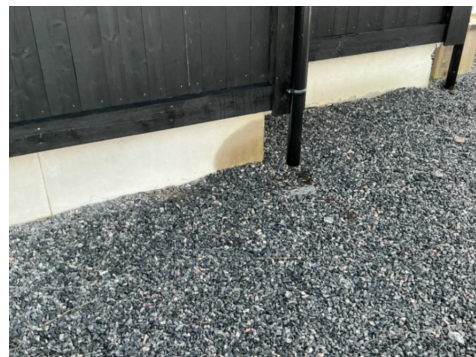
Vannbord og vindski av tre.

Anbefales utkaster som leder vann bort fra grunnmur.

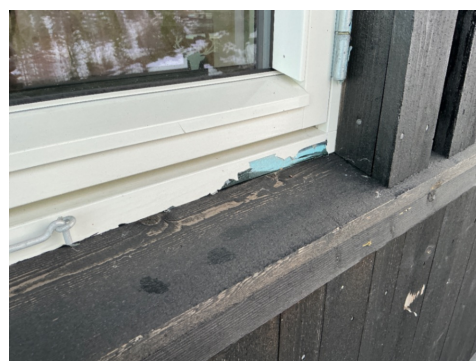
Trevinduer med isolerglass. Normal garantitid på isolerglass er 5 - 10 år. Tilfeldig valgte vinduer som ble funksjonstestet virket OK. Normalt vedlikehold og smøring/justering av hengsler, beslag og rammer må påregnes.

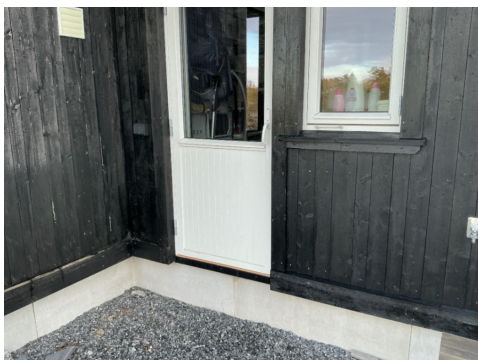
Ingen trapp ved vaskerom.

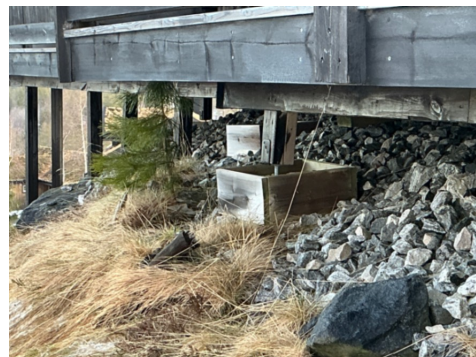
Skjevhet fundamenter.

Noe vedlikehold bør påregnes hvertfall på sikt med å rette terrassen og etablere bedre fundamenter.

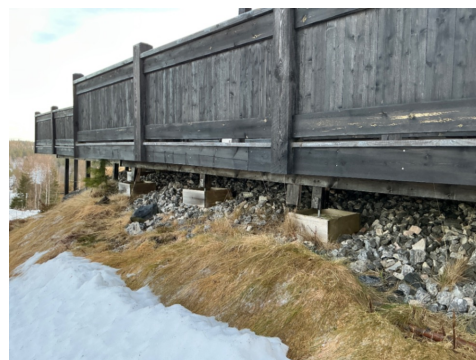
Skjevhet terrasse.

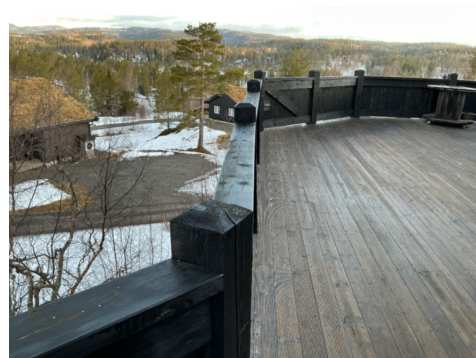
Skjevhet rekkverk.

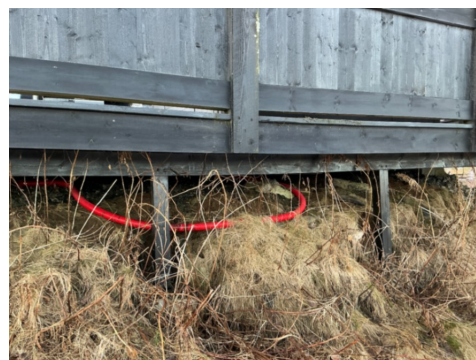
Skjevhet/sig under boblekar.

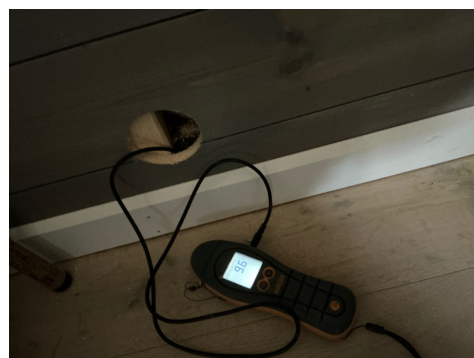
Hulltaking utført i tilstøtende rom, ikke tegn til avvik. Utført fra soverom mot dusj.

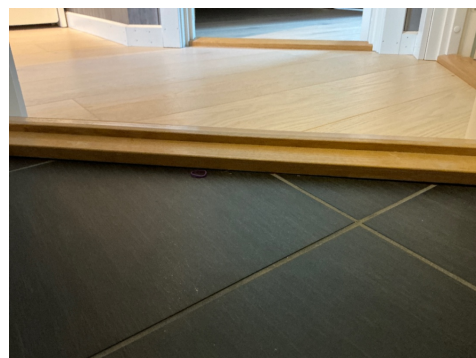
Intet tett synlig oppkant membran ved døren.

Oppsyn ved bruk.

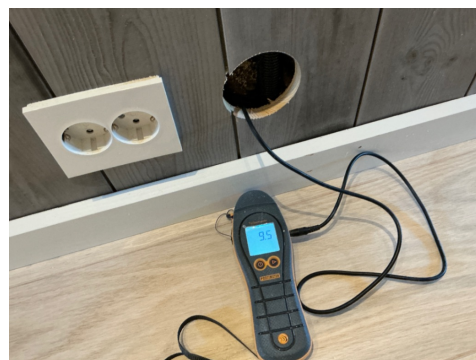
Hulltaking utført i tilstøtende rom, ikke tegn til avvik. Utført fra stue mot dusj.

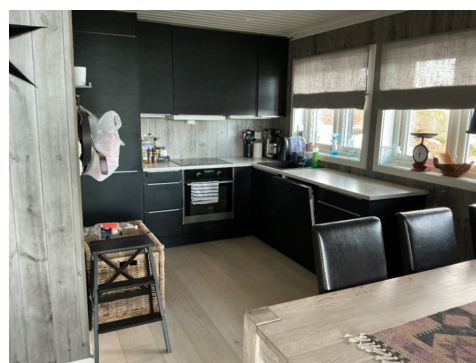
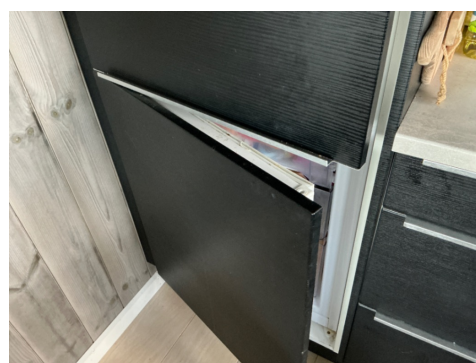
Mangler håndtak på frysedøren.
