Tilstandsrapport

Vertikaldelt tomannsbolig.

Hellebergvegen 7, 2380 BRUMUNDDAL

Befaringsdato: 11.12.2024

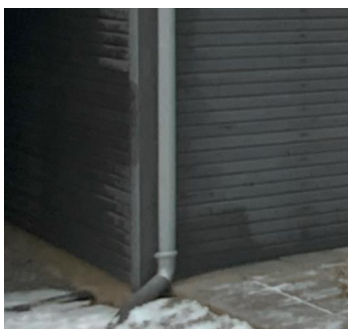
Utvendig kledning er ikke luftet. Lav høyde mellom grunnen og kledning, risiko for skader. Anbefalt høyde mellom terreng og kledning er 30 cm. Tilstandsgrad gitt pga. nevnte forhold.

Det er manglende lufting bak kledningen, og kledningen går helt ned til bakken på nordøstsiden.

- Det bør foretas tiltak for å bedre lufting av kledningen.

For å lukke avviket må det gjøres tiltak. Manglende lufting gir økt risiko for fuktskader i konstruksjonen. Det er ikke registrert synlige avvik som tilsier at man må påregne umiddelbare tiltak, men da store deler av konstruksjon er kledd inn anbefaler jeg ytterligere undersøkelser.

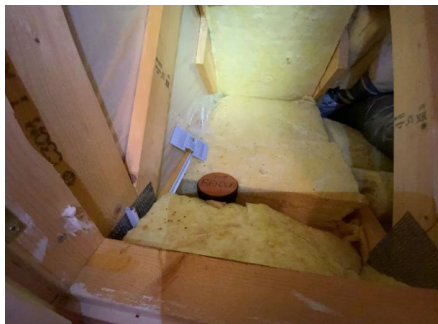
- Det er registrert symptom på aktivitet fra skadedyr

Spor av mus registrert.

- Konstruksjonene må sikres mot råte, sopp og skadedyr.

For å lukke avviket må det gjøres tiltak.

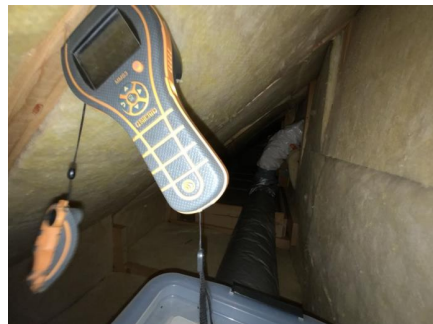
Ved enkel fuktmåling registrerte jeg tørre verdier.

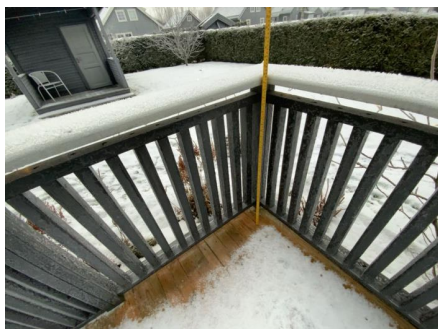
Avvik i rekkverkshøyde ut ifra dagens forskrifter.

- Rekkverkshøyde må endres for å tilfredsstille krav på byggemeldingstidspunktet.

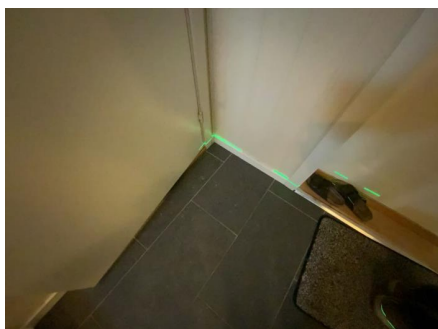
Det ble registrert bom på én flis i 1. etasje, ved entreen.

For å lukke avviket må det gjøres tiltak. Utbedring av flis.

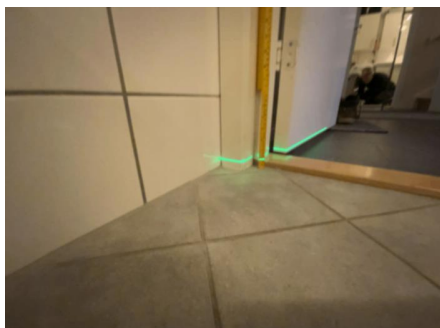
- Det er påvist at høydeforskjell fra topp slukrist til gulv/synlig topp membran ved dørterskel er mindre enn 25 mm.
- Det er påvist at noen fliser har bom (hulrom under).
- Det er påvist avvik i fallforhold til sluk i forhold til krav i forskrift på byggetidspunktet.

Bom i fliser registrert (hulrom under fliser) ved dør. Fallforhold har avvik i forhold til referansenivå. Tilstandsgrad gitt pga. nevnte forhold.

Avvik i krav/anbefaling om høydeforskjell fra topp slukrist til gulv. Målt 20mm

- Gjennomføre ytterligere undersøkelser og foreta utbedring av skade.

For å få tilstandsgrad 0 eller 1 må gulvet bygges om, for å få riktig fall til sluk. Det vil imidlertid sjelden være økonomisk rasjonelt som et enkeltstående tiltak. Ved en eventuell renovering, påse at våtrommet bygges med riktig fall til sluk. For å lukke avviket må det gjøres tiltak.

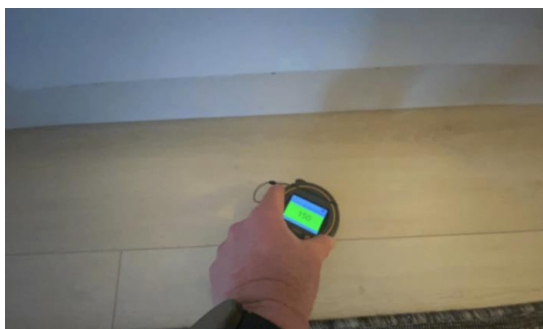
Ved bruk av fuktindikator registrerte jeg ingen unormale verdier.

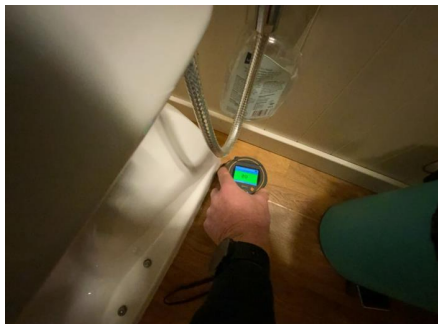
Ved bruk av fuktindikator på utsatte steder registrerte jeg ingen unormale verdier.

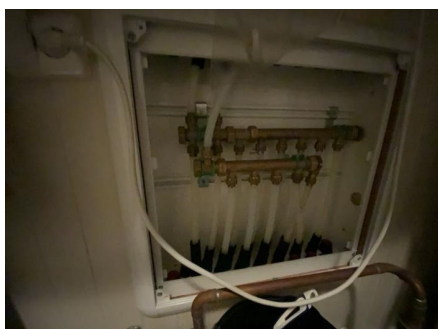
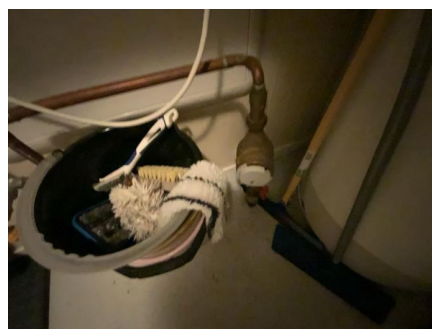
Rørkursene på rør-i-rør systemet er ikke merket. Fordelerskap er montert i utvendig bod. Stoppekran montert i utvendig bod.

- Rørkurser på rør-i-rør system bør merkes.

For å lukke avviket må det gjøres tiltak.
