Tilstandsrapport

📍 Sørlibakken 7 C, 4073 RANDABERG

gnr. 47, bnr. 404

Befaringsdato: 31.03.2025

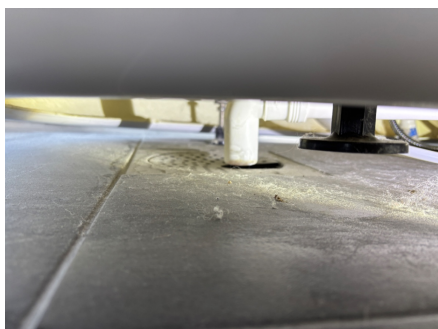
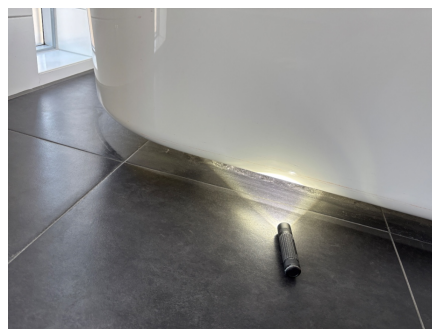
2. ETASJE > BAD M/TILKOMST FRA SOVEROM

Fuger mellom gulvfliser i dusjen har litt kalkutslag. Misfargingen skyldes i all hovedsak en kjemisk reaksjon mellom sementbaserte fugemasser/lim og fukt. Kalkutslaget kan blant annet komme av manglende fall på undergulvet. Dette vil ikke ha innvirkning på badets tetthet, forutsatt at membran er fagmessig montert.

- Tilgang til sluk må bedres både for inspeksjon og rengjøring.

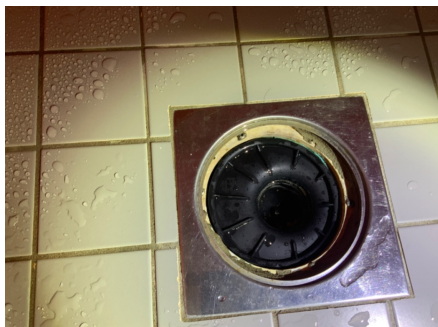
1. ETASJE > BAD

- Det er ikke påvist tilfredsstillende løsning for å synliggjøre lekkasje fra innebygget sisterner.

- Ved implementering av innebygget sisterner var det ikke krav om lekkasjesikring, konstruksjonen bør jevnlig observeres.
