Tilstandsrapport

Tomannsbolig

Veslemøyveien 12 , 4019 STAVANGER

Befaringsdato: 28.04.2026

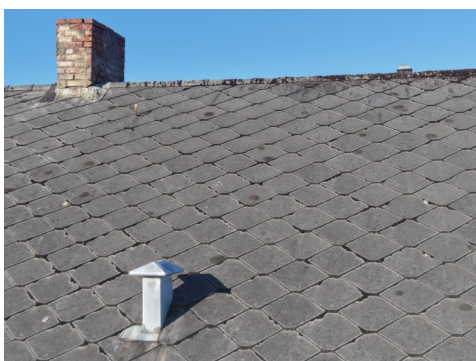
TG 2 Takteking

Taket er tekket med originale asbestholdige eternittplater og er besiktiget fra bakkenivå og ved bruk av drone.

- Mer enn halvparten av forventet brukstid er passert på taktekingen.
- Mer enn halvparten av forventet brukstid er passert på undertak.

- Tidspunkt for utskiftning av undertak nærmer seg.
- Når takteking og undertak begynner å bli gamle, øker risikoen for lekkasjer, noe som kan føre til omfattende og kostbare reparasjoner av underliggende konstruksjoner dersom en ikke foretar tiltak på konstruksjonene før dette oppstår.
- Tidspunkt for utskiftning av takteking nærmer seg.

Taket bør følges opp jevnlig og det må påregnes utskifting av både takteking og undertak innen overskuelig fremtid, da mer enn halvparten av forventet brukstid er passert.

Ved utskifting må det tas hensyn til at eksisterende plater inneholder asbest, og arbeidet må utføres av godkjent firma for å unngå helsefare.

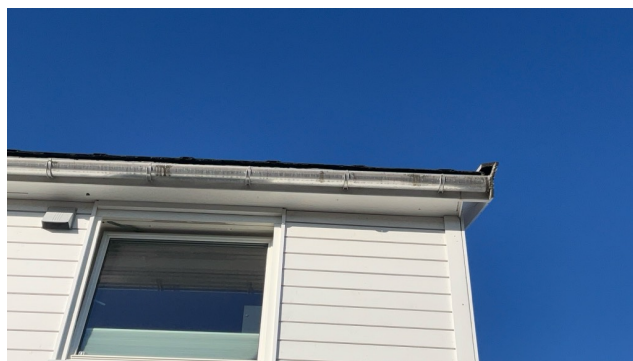
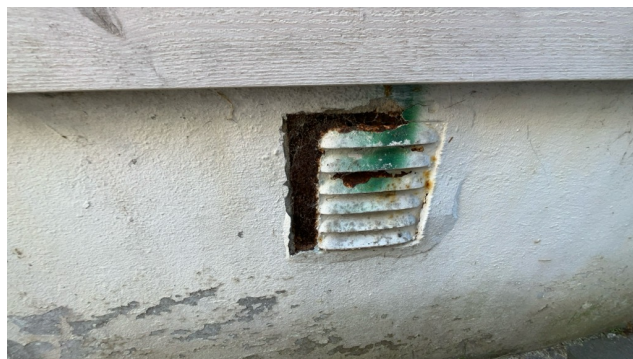
TG 1 Nedløp og beslag

Rust på ventildeksel.

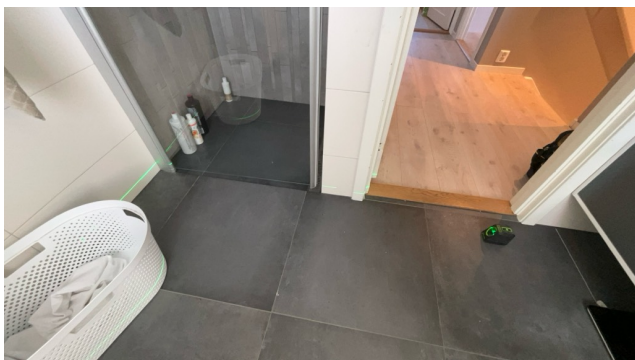
- Det er påvist at høydeforskjell fra topp slukrist til gulv/synlig topp membran ved dørterskel er mindre enn 25 mm.
- Det er påvist avvik i fallforhold til sluk i forhold til krav i forskrift på byggetidspunktet.

• Til tross for avviket i fall/høydeforskjell til sluk, vil gulvet fortsatt kunne lede vann mot sluket, men med redusert effektivitet. Dette kan potensielt øke risikoen for vannansamling i enkelte områder av badet.

Det bør vurderes tiltak for å utbedre fallforholdene mot sluk, for å redusere risikoen for vannansamling og fuktskader i konstruksjonen. Mangelfullt fall kan føre til at vann ikke ledes effektivt til sluk, noe som øker faren for lekkasjer og skader på gulv og omkringliggende bygningsdeler.

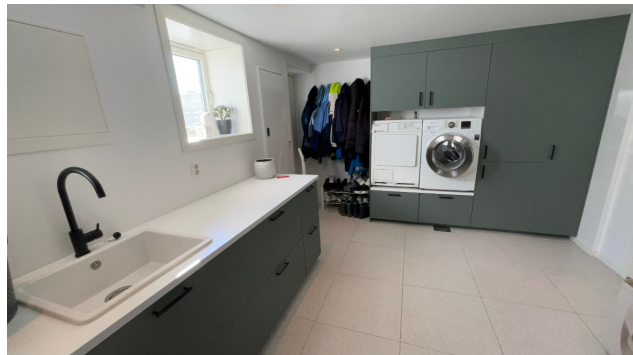
Mekanisk avtrekk og tilluft bør etableres for å sikre tilstrekkelig ventilasjon. Manglende ventilasjon kan føre til opphopning av fukt, dårlig inneklima og økt risiko for sopp- og fuktskader.

Kostnadsestimat: Under 20 000

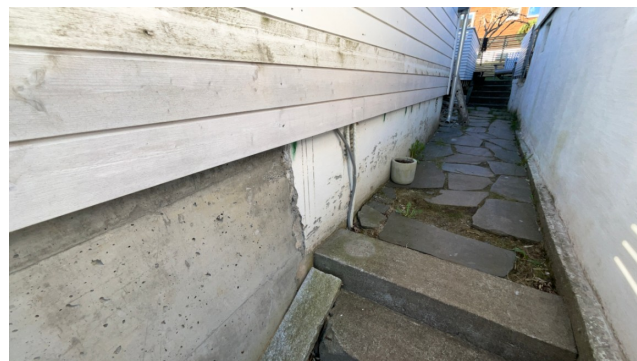
TG 2 Fuktsikring og drenering

- Det mangler, eller på grunn av alder er det sannsynlig at det mangler, utvendig fuktsikring av grunnmuren ved kjeller/underetasje.
- Mer enn halvparten av forventet levetid på drenering er overskredet.

Det mangler, eller på grunn av alder er det sannsynlig at det mangler, utvendig fuktsikring av grunnmuren ved kjeller på siden og bakside av bygget.

Konsekvensen av manglende eller utilstrekkelig fuktsikring er økt fare for fuktskader, redusert levetid på konstruksjonen og potensielt dårligere innelima.

Det bør etableres utvendig fuktsikring av grunnmuren på siden og baksiden av bygget for å redusere risikoen for fuktinntrengning i kjeller og tilhørende konstruksjoner.

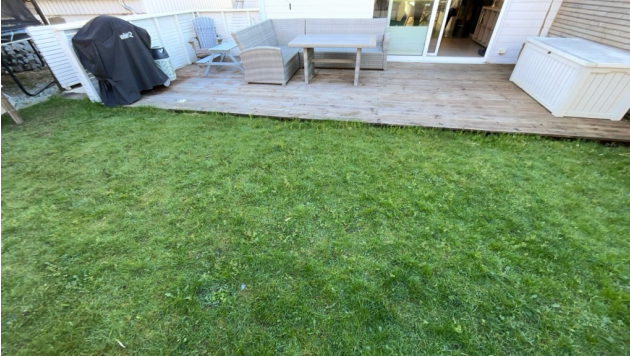
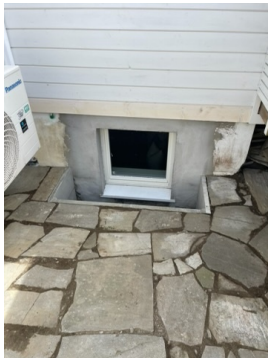
TG 3 Terrengforhold

Det er fall inn mot grunnmuren.

Sintef Byggforsk anbefaler minimum fall på 1:50 over minst 3 meter på terreng bort fra yttervegg.

Kostnadsestimat: 20 000 - 100 000
