# Tilstandsrapport

Boligbygg med flere boenheter

Roald Amundsens gate 16 , 1707 SARPSBORG

Befaringsdato: 06.02.2026

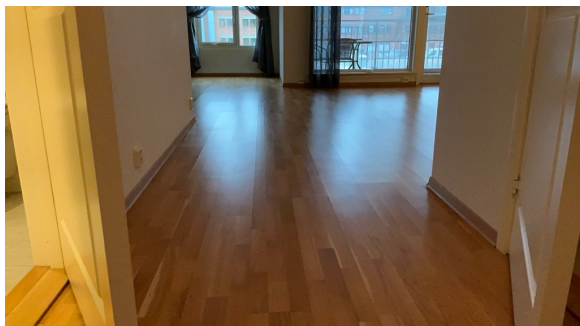
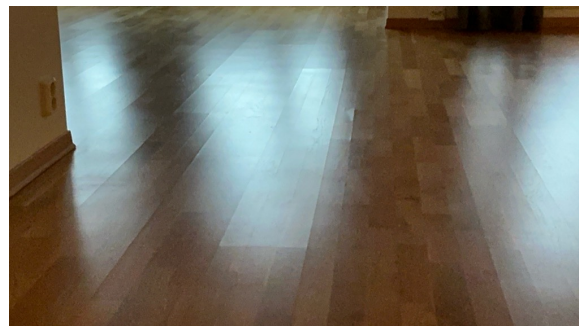
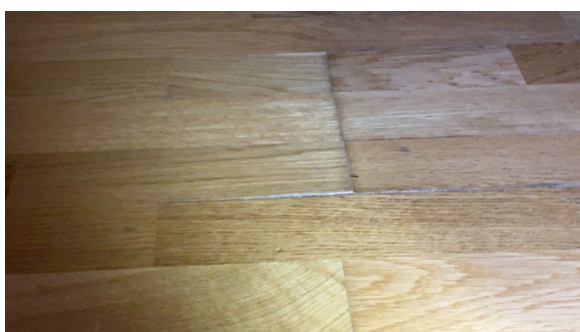
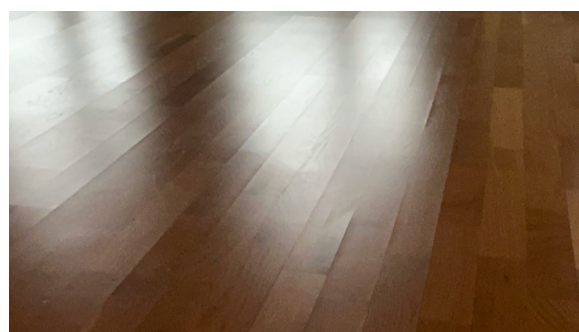
### TG 2 Overflater

- Det er avvik:

Parkett topper seg i skjøter.

Bør pusses ned og overflatebehandles.

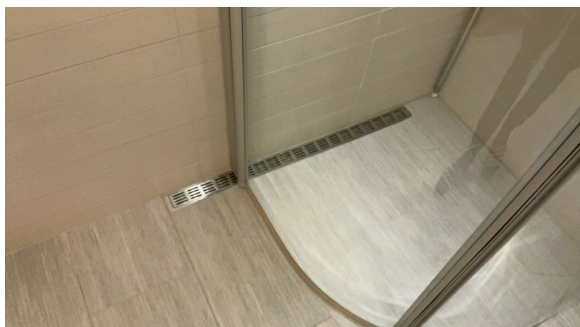
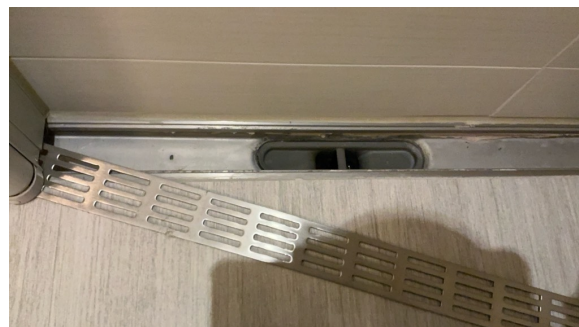
### TG 1 Sluk, membran og tettesjikt

Det er slukrenne ved vegg i dusjsonen og smøremembran med ukjent utførelse. Sluket er av typen Purus rennesluk uten mulighet for å se membranen under klemringen.

Det dusjes direkte på vegger og gulv. Direkte vannbelastning på vegger og gulv kan på generelt grunnlag gi økt risiko for fukt i bakenforliggende/tilstøtende konstruksjoner.

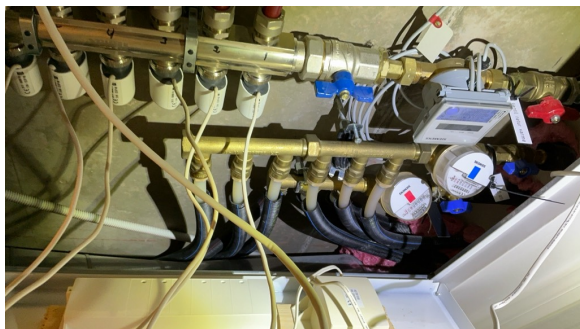
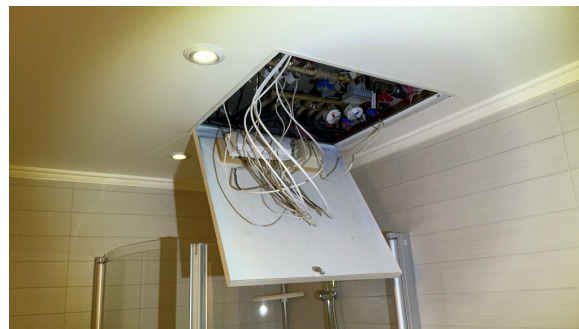
### TG 1 Vannledninger

Innvendige vannledninger er av plast (rør i rør). Det er besiktiget i rørskap.

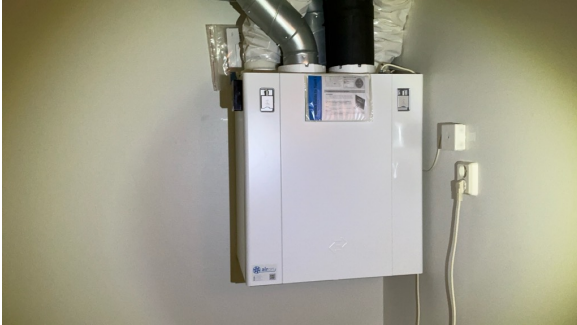
### TG 2 Ventilasjon

- Det er avvik:

Anlegget gir fra seg en del lyd i drift.

Det anbefales kontroll, justering og eventuelt rengjøring av anlegget, herunder innregulering og kontroll av vifter og lyddempere, for å redusere støynivået.

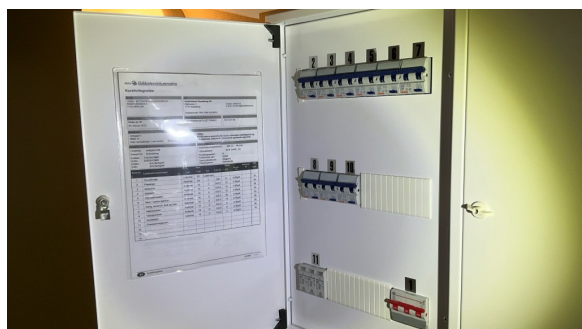
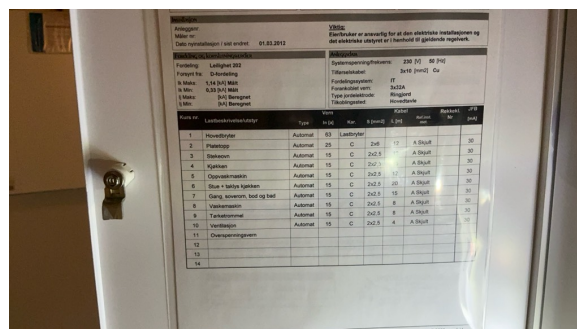
## Elektrisk anlegg

**Ja** Det er ikke foretatt kontroll av det elektriske anlegget i løpet av de siste 5 årene. Det anbefales en gjennomgang av en registrert elektroinstallasjonsvirksomhet.
