# Tangane 12

## 4102 IDSE

### Tilstandsrapport

### Eierskifte

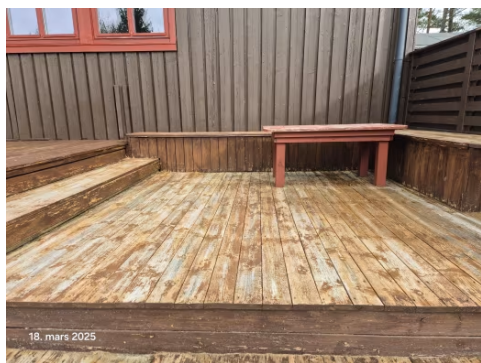
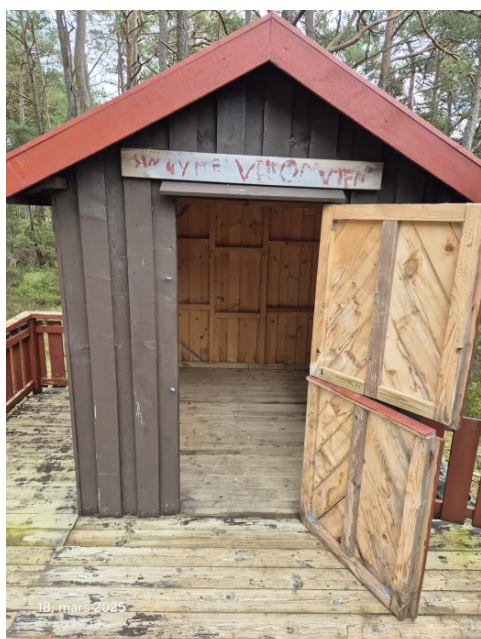
## 6.2 Balkong, terrasse, platting

Større deler av terrasser og plattinger er værslitt og delvis utslitte terrassebord. Utskiftninger og vedlikehold må påregnes, men det er ikke behov for strakstiltak. Ujevnheter finnes, og det er vanlig grønske/sopp på deler av terrasse og plattinger.

Type	Terrasse, Platting
Stor terrasse på fremsiden av hytta. Områder med platting på inngangs-siden hytta, samt mellom hytte og anneks.	
Er det gjennomført arbeider etter opprinnelig byggeår?	Ja
Terrassen på fremsiden er bygget på av hjemmelshaver selv.	
Er det synlig tegn på skjevheter/konstruksjonssvikt?	Ja
Er det tegn på sopp/råteskader i treverk eller skader i betong?	Ja
Er det krav til rekkverk?	Ja
Er det avvik på rekkverkshøyde og åpninger i rekkverket i forhold til gjeldene byggt teknisk forskrift på befaringsstidspunktet?	Nei
Er balkong / terrassen tekket?	Nei
<b>Oppsummering av balkong, terrasse, platting</b>	
TG-2	
Større deler av terrasser og plattinger er værslitt og delvis utslitte terrassebord. Utskiftninger og vedlikehold må påregnes, men det er ikke behov for strakstiltak. Ujevnheter finnes, og det er vanlig grønske/sopp på deler av terrasse og plattinger.

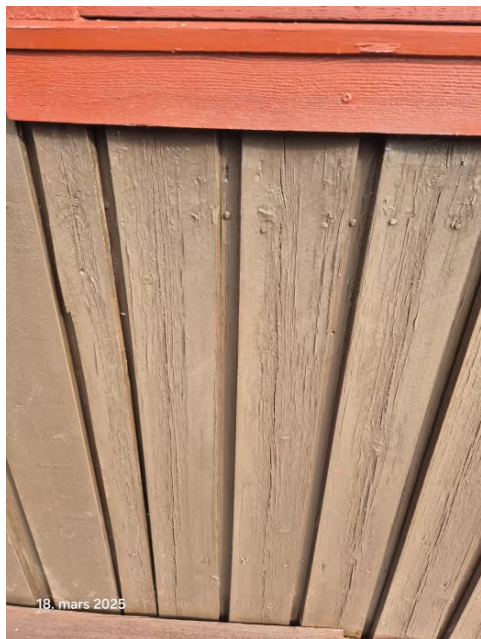
## 6.4 Yttervegger

Hovedsaklig er kledning fra byggeår, og bærer preg av slitasje de mest utsatte steder. Utskiftninger må påregnes, vedlikehold må utføres.

Type fasade	Stående kledning
Stående kledning av type over- og underbord.	
Er det gjennomført arbeider etter opprinnelig byggeår?	Ja
Skiftet ut et mindre felt med kledning ved terrassen på fremsiden.	
Er det påvist skjevheter/riss/sprekker/setninger?	Ja
Er det påvist fuktskade/sopp/råte eller slitt overflate?	Ja
Er det liten eller ingen lufting av kledningen?	Nei
Er det manglende musetetting i nedkant av kledning/plater?	Nei
<b>Oppsummering av yttervegger</b>	<b>TG-2</b>
Hovedsaklig er kledning fra byggeår, og bærer preg av slitasje de mest utsatte steder. Utskiftninger må påregnes, vedlikehold må utføres.

Eksempelbilde av slitt kledning.
