Tilstandsrapport

Leilighet, andel 22

Villaveien 3 B, 3674 NOTODDEN

Rapportdato: 14.05.2026

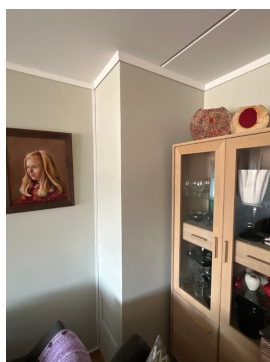
Boligen har elementpipe og sotluke/feieluke.

Ikke montert ildsted

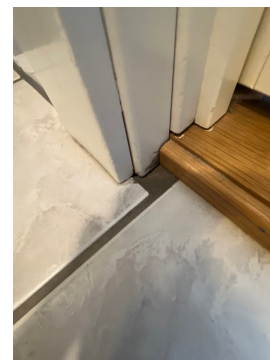
Det er montert skyvedør i våtsonen ved dusjen. Dette kan medføre økt risiko for fuktskader, da skyvedører ofte har begrenset tetting mot vannsprut sammenlignet med tradisjonelle dører. Det anbefales å vurdere tiltak for å redusere risikoen for vanninntrengning.

Utett overgang skyvedør og gulv.

Ved eventuelt vannsøl på gulvet mot skyvedøren, er det risiko for vanninntrengning og påfølgende fuktskader i vegg- og dørkonstruksjonen. Manglende tiltak kan føre til redusert levetid på dør og økt fare for skjulte skader i tilstøtende konstruksjoner.

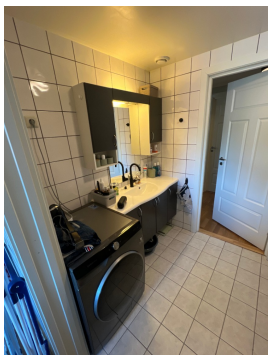
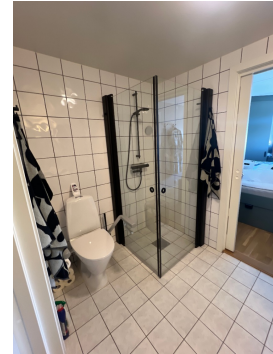
3.ETASJE > BAD

Servantskap med heldekkende servant, overskap og speil.
Gulvmontert wc.
Dusjvegger.
Opplegg vaskemaskin

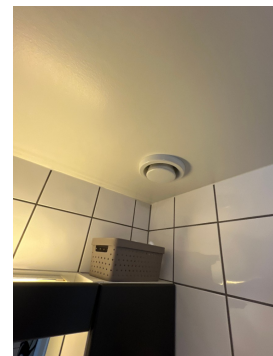
3.ETASJE > BAD

Det er balansert ventilasjon.
Tilluft i spalte mellom terskel og dørblad

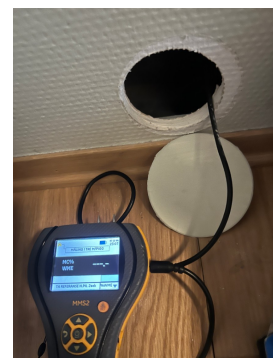
3.ETASJE > BAD

Hulltaking er foretatt uten å påvise unormale forhold. Hulltaking er foretatt i delevegg mellom bad og gang. Fuktkvotemåling (vekt%) i konstruksjonen ble målt til under 7.

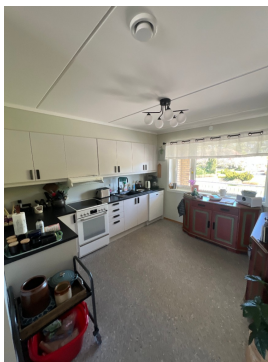
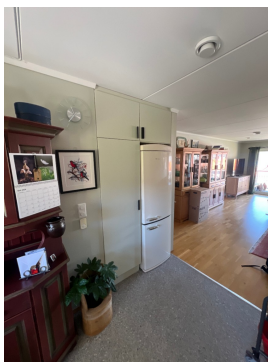
3.ETASJE > KJØKKEN

Himling med malte betongelementer.

Eier opplyser at fronter er fra 2024 og skap ved kjøleskap er fra 2024

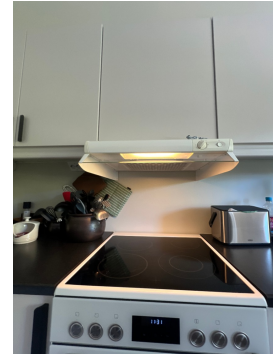
3. ETASJE > KJØKKEN

Det er avtrekk via balansert anlegg.

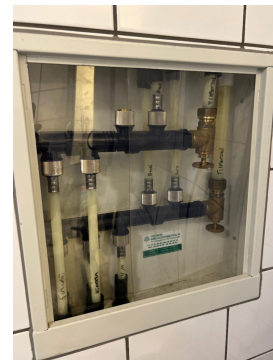
Innvendige vannledninger er av plast (rør i rør). Det er besiktiget i rørskap.

Stoppekarn i rørskap
