Tilstandsrapport - NS 3600

Vikaveien 65
4816 Kolbjørnsvik

Gnr: 305 Bnr: 1146

Rapport kode: 274698
Opprettet: 27.04.2024
Utskrift: 02.05.2024

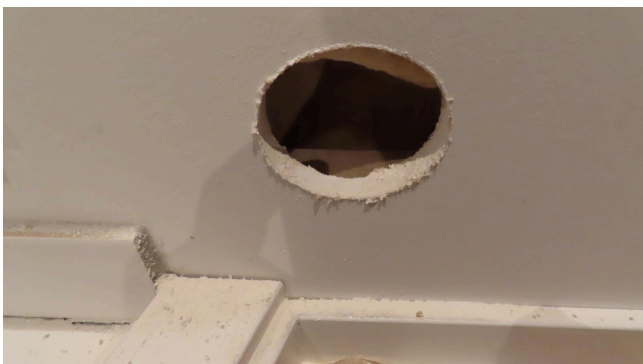
Kontroll utført i tilliggende konstruksjoner og selve rommet. Litt fukt målt i gulvet og bunnen av vegg ved dusjen. Er vanlig pga. fuger trekker vann. Hvis membran er forskriftsmessig montert, skal fukt kun stå mellom membran og fliser uten konsekvenser.

Hulltaking er utført i fra mellomgang, ingen fukt målt her.

Hulltaking.

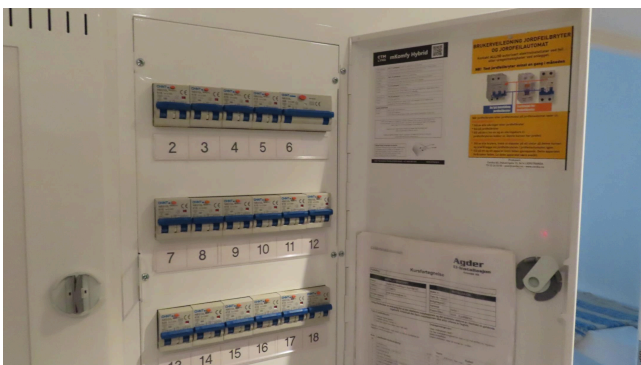
Sikringssskap montert i mellomgang 2. etasje på vegg vest.
Hovedsikring 50 ampere, 17 kurser.

Sikringskap.
