**Leilighet**  
**Knud Askers vei 18 B**  
**1383 Asker**

#### Boligens tekniske tilstand:

Dato: 18/02/2025

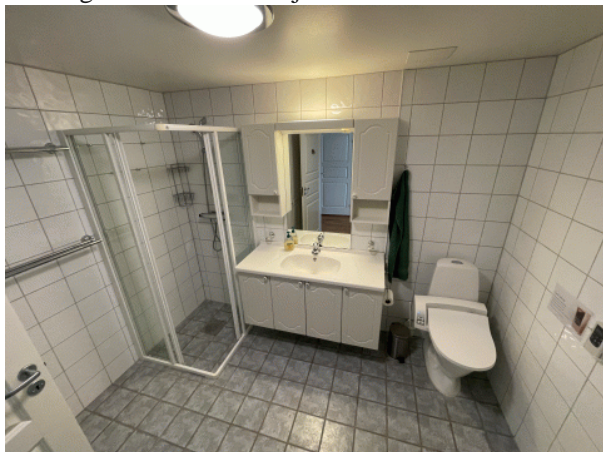
**1. Våtrom****1.1 Bad****TG 2** 1.1.1 Overflate vegger og himling

**Merknader:** -Det er påvist noe riss i fuger og manglende fugemasse mellom fliser. Enkelte veggfliser med noe avskaling i overflate. Utvaskede fuger.

TG 2:

Settes grunnet alder/slitasje.

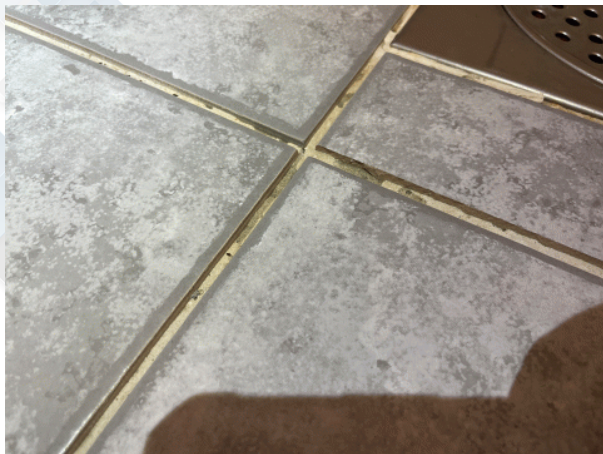
**TG 2** 1.1.2 Overflate gulv

**Merknader:** -Det er målt fall på gulv med laser. Høydeforskjell mellom topp flis ved terskel og topp slukrist er 32 mm. Oppkant ved terskel på 25 mm. Ikke mulig å avdekke evt. membranoppkant bak feilist. Det registreres svakt fall mot sluk på tilfeldig valgte plasser på hovedgulvet. Lokalt fall i nedsenket dusjsone. Fall på gulv er utført ihht eldre forskrifter.

TG 2:

Utvaskede fuger og antydning til svertesopp i elastisk fugemasse. (avvik NS 3600:2018)

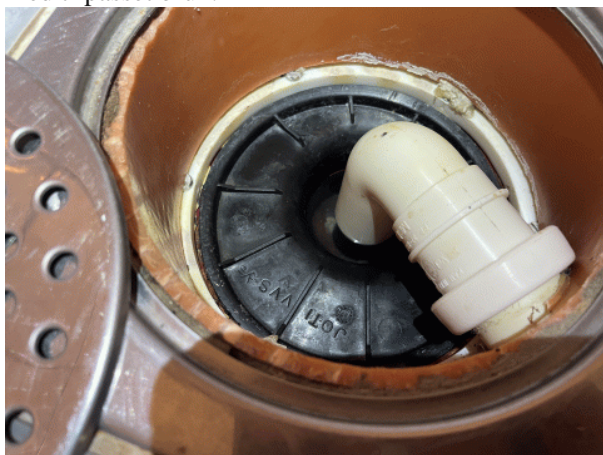
### TG 2 1.1.3 Membran, tettesjiktet og sluk

**Merknader:** -Tettesjikt/membran kan ha skjulte feil/skader og nærmer seg/passert sin forventet levetid ihht Byggforskserien Intervaller for vedlikehold og utskiftning av bygningsdeler 700.320

-Hullboring er ikke mulig mot våtzone grunnet konstruksjonsmessige årsaker. (Grenser mot felles gang og naboileilighet)

Forventet tid for utskiftning av membran er 20 år.

TG 2:

Forventet tid for utskiftning er oppnådd, men badet kan likevel ha flere år igjen med tilpasset bruk.

\*Det anbefales å etablere lukket dusjkabinett for sikker bruk. Evt. så bør badet pusses opp.

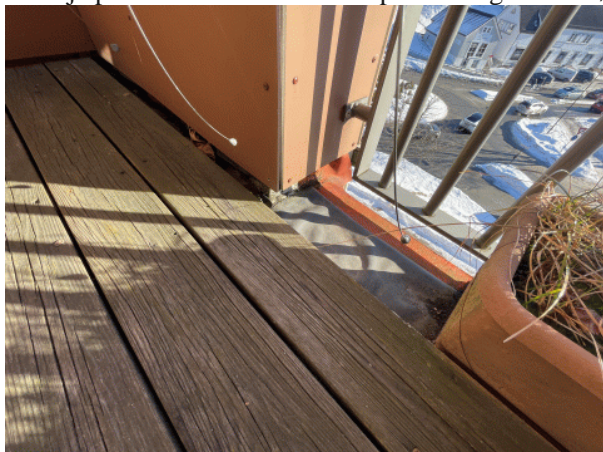
### TG 2 5.1 Balkonger, verandaer og lignende

-Balkonger mot SØRØST har behov for nye terrassebord og generelt vedlikehold av rekkverk etc.

-Rekkverkshøyder er stedvis målt til 87 cm Dette avviker fra tekniske forskrifter. (Både dagens krav til 100cm/120cm og datidens krav på 90 cm.)

TG 2:

Rekkverkshøyder tilfredsstillende ikke dagens krav

Slitasje på terrassebord/rekkverk på balkonger mot SØRØST
