# Tilstandsrapport

📍 Stubbliveien 76 , 8647 BLEIKVASSLIA

# Gnr. 156, Bnr. 20

Rapportdato: 22.09.2022

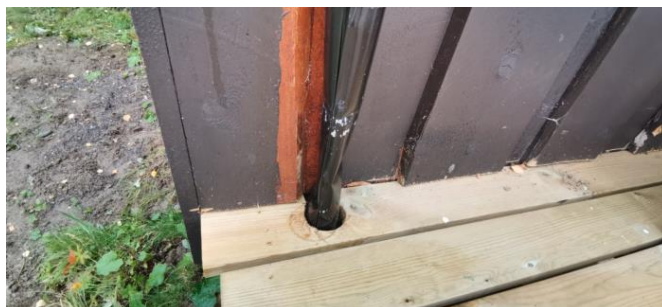
- ! **Utvendig > Nedløp og beslag** [Gå til side](#)  
Det mangler tilfredsstillende adkomst til pipe for feier.

Skade på nedløp.

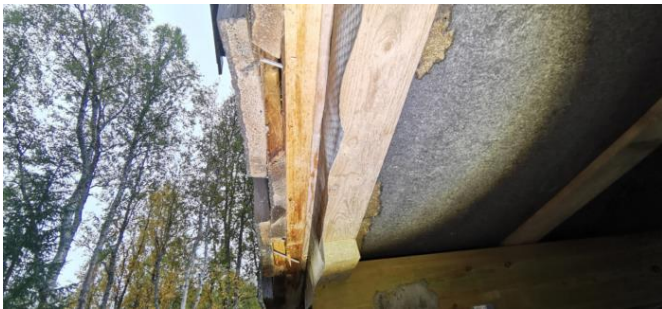
- ! **Utvendig > Veggkonstruksjon** [Gå til side](#)  
Det er ingen lusing/musebånd i nedre kant av konstruksjon.  
Bordkledningen har stedvis noe malingsavflassing.

Musebørster mangler.

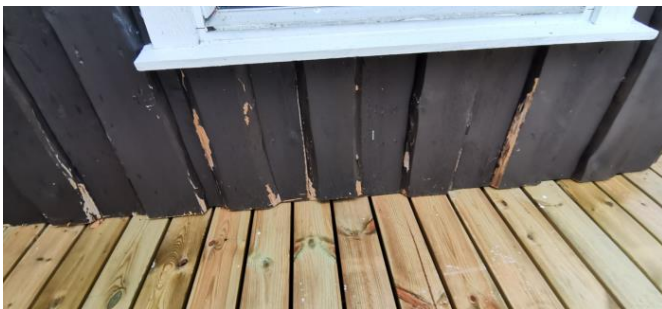
Noe overflatebehandling må påregnes.

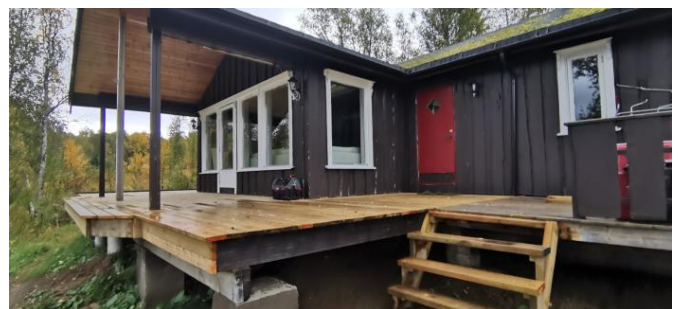
Rekkverket er for lavt i forhold til dagens krav til rekkverkshøyder.

Det er ikke montert rekkverk.

Rekkverk mangler.

Det har tidligere vært en skade på terrassen på grunn av snøtyngde, dette er utbedret i form av nytt terrassedekke og pilarer.

- Det er ikke krav om utbedring av rekkverkshøyde opp til dagens forskriftskrav.
- Rekkverk må monteres for å lukke avviket.

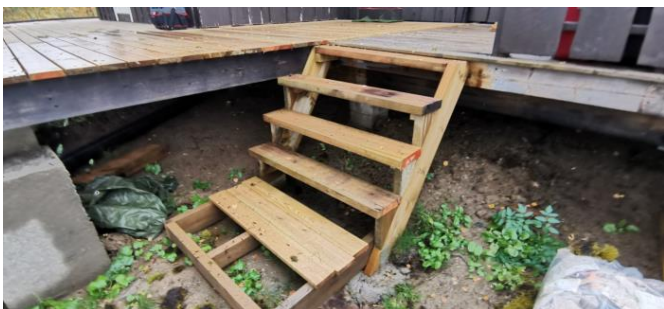
Det er montert en provisorisk trapp ved inngangspartiet.  
Trapp ved inngangsdør til badet mangler.

Provisorisk 5-trinns tretrapp.

Provisorisk trapp.

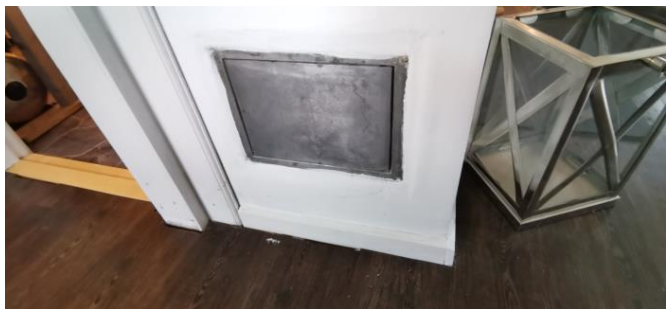
- ! **Innvendig > Pipe og ildsted** [Gå til side](#)  
Ildfast plate mangler på gulvet under sotluke/feieluke på pipe.

Kontroll av sotluke.

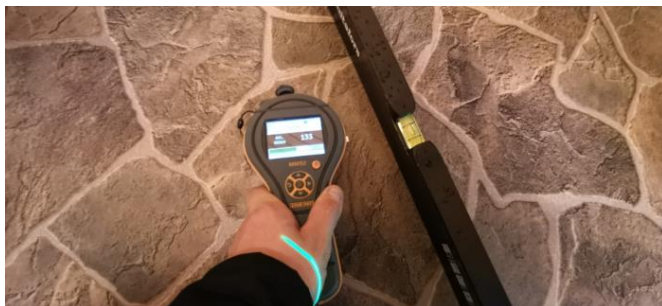
Gulv er tekket med vinylbelegg.  
Gulvet har stedvis motfall mot sluk.

Kontroll av fukt og fall.

- Det er mulighet for at det kan forekomme vannlekkasje på våtrommet hvor vann ikke vil gå til sluk.
- Det er påvist at høydeforskjell fra topp slukrist til gulv/synlig topp membran ved dørterskel er mindre enn 25 mm.
- Det er påvist avvik i fallforhold til sluk i forhold til krav i forskrift på byggetidspunktet.

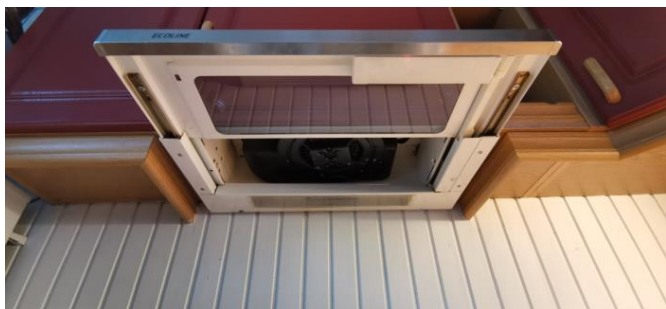
Det er avvik:  
Lys fungerer ikke, rist mangler.

Lys fungerer ikke og rist mangler.

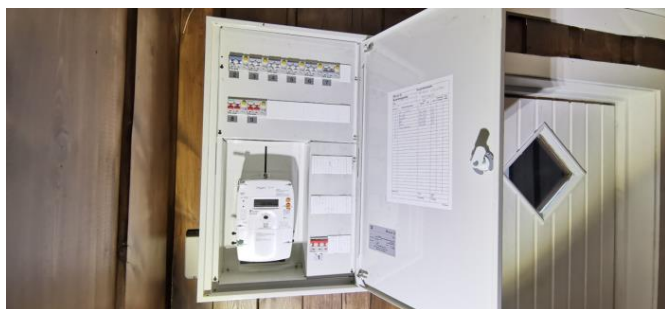
Ei-skap fra byggeår plassert i entréen.  
Automatsikringer og måler.  
56 amp hovedsikring.

Kontroll av el-skap og kursfortegnelse.

**Da anlegget ikke har vært kontrollert, anbefales det en kontroll av el-installasjon.**

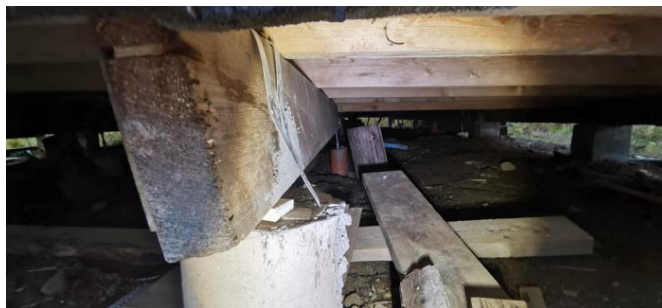
Hytten var opprinnelig oppført på kreosot stolper, da disse har begynt å flytte på seg har nåværende eier byttet ut stolpene med støpte piler.

Det ble ved befaring registrert noe skjevheter i bjelker under hytten.

Noe skjevheter i bjelker under hytten.
