# Tilstandsrapport

Enebolig

Nordre Enga vei 4, 1940 BJØRKELANGEN

Befaringsdato: 25.03.2025

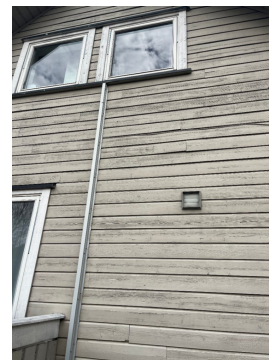
Det er manglende vedlikehold av kledning med stedvis sprekker,  
fortrinnsvis i sørvegg.

Sørvegg har sprekker i kledning.

Kledning må utbedres og behandles.

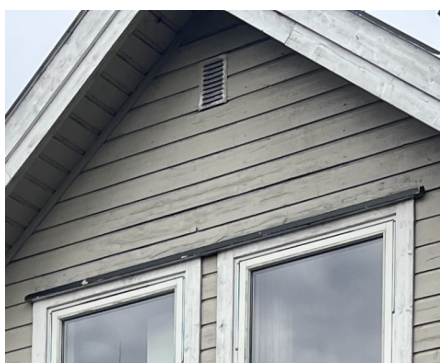
Erfaringsmessig er slike konstruksjoner en risikokonstruksjon på grunn av faren for kondens, lekkasjer og fuktskader, det er derfor grunn til å overvåke bygningsdelen.

Ventil i gavl tyder på ventilert møneloft.

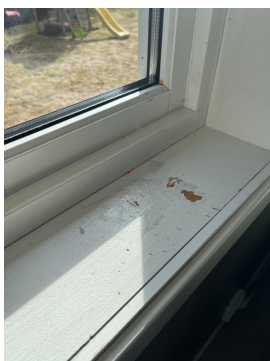
Utforing på et kjøkkenvindu har en mindre skade og flere tetningslister er defekte. Vurdert til mindre avvik.

Skade i utforing på vindu.

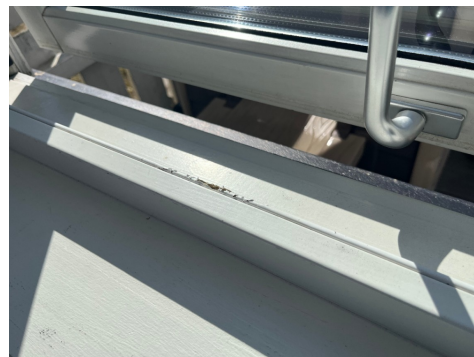
Tetningslist har skade.

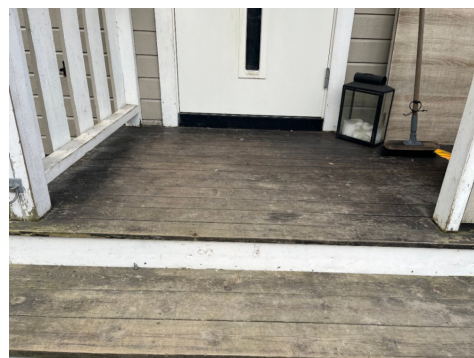
Terrasser har manglende vedlikehold, rekkverk på terrasse ved stue har råteskader i rekkverksbord, samt skjevheter.  
Rekkverk er lavere enn dagens krav på 1 m.

Terrasse til inngangsparti har manglende vedlikehold.

- Det må foretas tiltak for å lukke avviket.
  - Det er ikke grunn om utbedring av rekkverkshøyde opp til dagens forskriftskrav.
- Skadet rekkverksbord må skiftes, terrasser må utbedres og behandles.

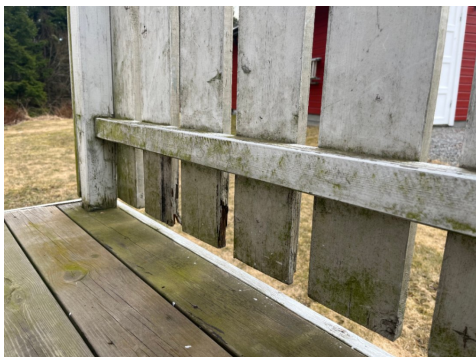
Terrasse ved stue har manglende vedlikehold og råteskade i rekkverksbord.

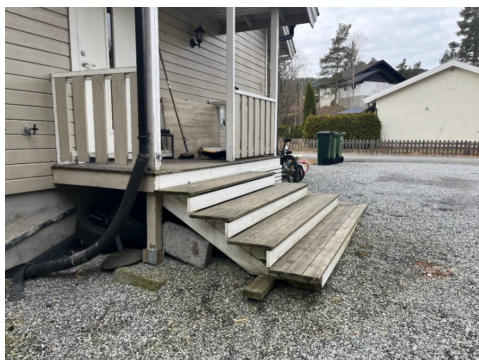
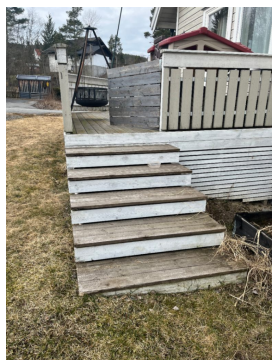
Krav til rekkverk/håndløper er for å hindre fallskader i trapp.

Trapp mangler rekkverk.

- Rekkverk må monteres for å lukke avviket.

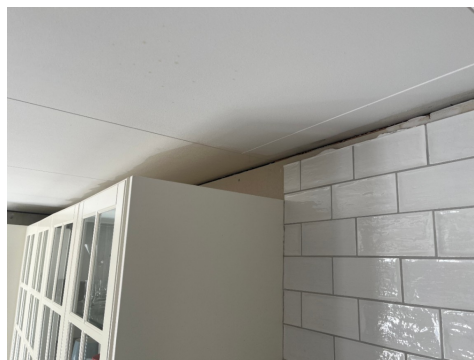
Det er ikke ferdigstilt maling og listing over kjøkkenskap.

Gjenstående arbeider bør fullføres.

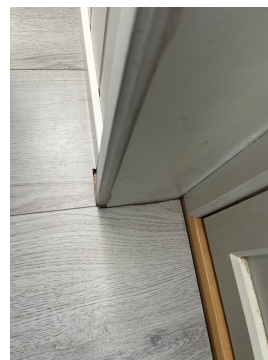
Manglende dekklister ved terrassedør.

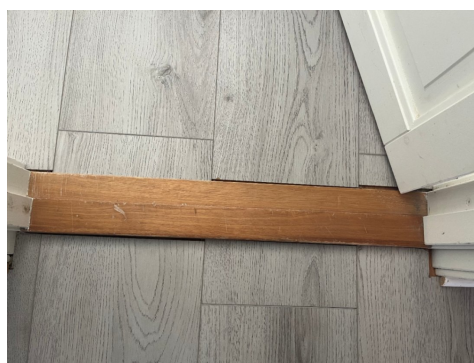
Manglende dekklister ved innerdør i loftetasje.

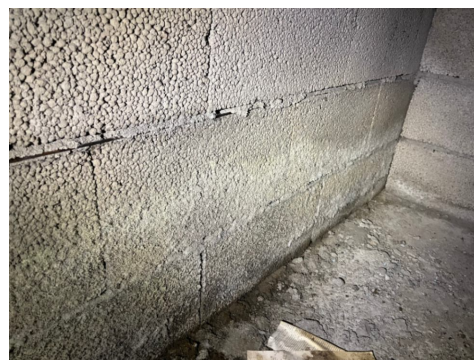
- Det er påvist indikasjoner på noe fuktgjennomtrenging inn i kjellermur.

I nedkant på yttervegg mot øst er det saltutslag, som er tegn på noe fuktgjennomtrenging.

Saltutslag på vegg mot øst.

- Det påviste fuktnivå gir grunn til å overvåke konstruksjonen jevnlig for å se utvikling over tid, og eventuelt foreta tiltak for å unngå fuktskader.

Det bør også utbedres utvendig fuktsikring, se punkt "Fuktsikring og drenering".

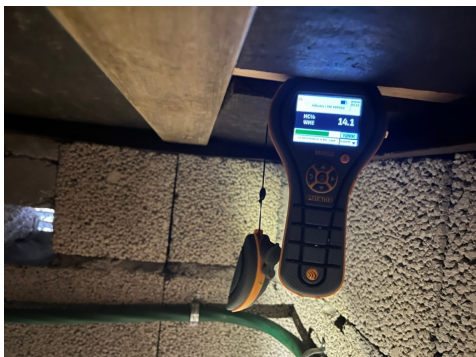
Fuktmåling i trevirke viste ca. 14 %, som er normalt.

Fuktmåling viste normale verdier.

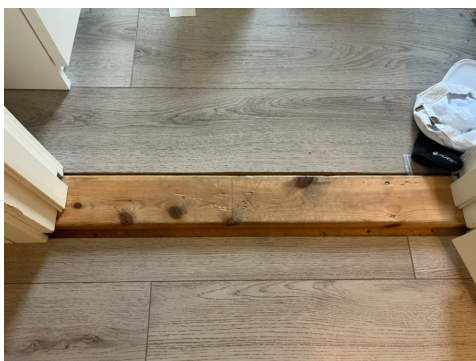
Bunnsvill bør skiftes til ordinær terskel.

Dører bør justeres og utbedres.

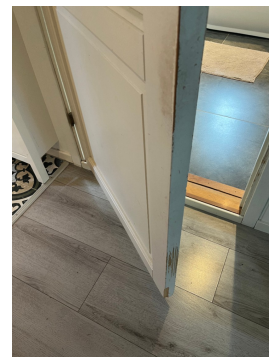
Slitasjemerker på dør.

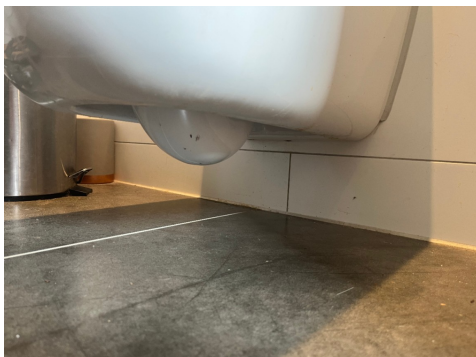
- Det er ikke påvist tilfredsstillende løsning for å synliggjøre lekkasje fra innebygget sisterner.

Iht. dagens krav og NS-3600 skal de fleste innebygde sisterner ha synlig drenering for å synliggjøre eventuell lekkasje fra sisterner i vegg eller kasse. Drenering består oftest av en mindre spalte på vegg under toalettskål nede ved gulvet.

Ingen synlig drenering under toalett.

Drenering skal synliggjøre eventuell lekkasje inne i vegg fra sisterner. Det anbefales etablering av drenering iht. dagens krav, eventuelt innhent dokumentasjon for toalettsisterner, om det er behov for drenering av denne type sisterner.

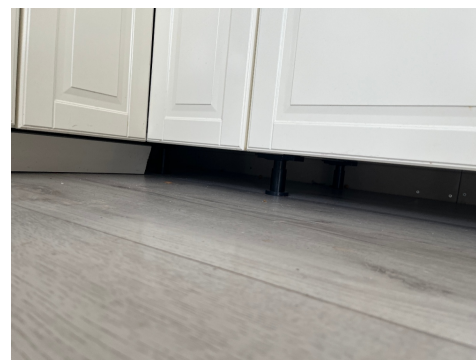
Det manglet sokkellist på delet av innredningen.

Mangler sokkellist under benkeskap.

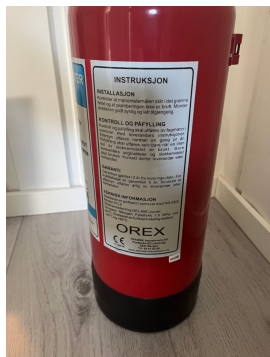
Brannslukningsapparat datert 2007.

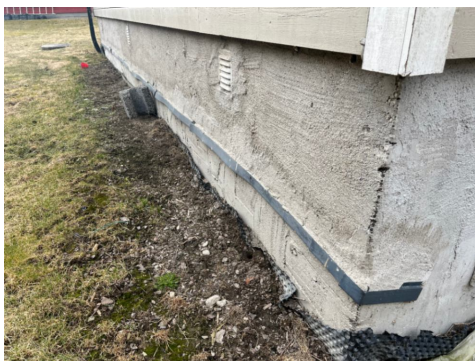
Det er påvist noe fuktgjennomtrenging i kjeller mot øst, som kan skyldes begrenset effekt på utvendig fuktsikring. Grunnmurplast har løsnet eller fjernet fra klemlist flere steder.

Grunnmursplast er fjernet fra klemlist.

Grunnmursplast må festes til klemlist for å hindre fukt i kjeller. Fuktførhold i kjeller må holdes under oppsikt og det kan ikke utelukkes ytterligere tiltak.

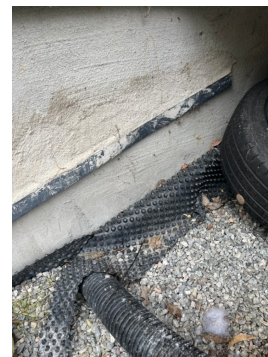
Grunnmursplast har løsnet fra klemlist.
