Nordre Enga vei 4, 1940 BJØRKELANGEN

Befaringsdato: 25.03.2025 Rapportdato: 31.03.2025 Oppdragsnr.: 13998-1418 Referansenummer: RP1849

Autorisert foretak: Fagersand AS Sertifisert Takstingeniør: Henning Fagersand Vår ref:

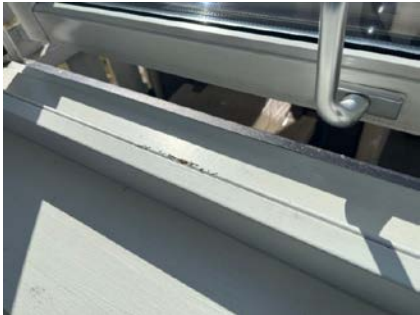
Tetningslist har skade.

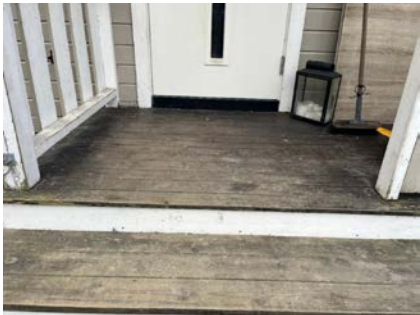
Terrasse til inngangsparti har manglende vedlikehold.

Skadet rekkverksbord må skiftes, terrasser må utbedres og behandles.

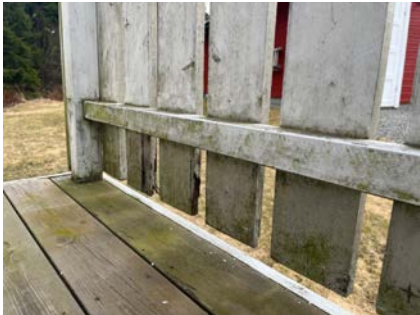
terrasse ved stue har råteskader i rekkverksbord,

Terrasse ved stue har manglende vedlikehold og råteskade i rekkverksbord.

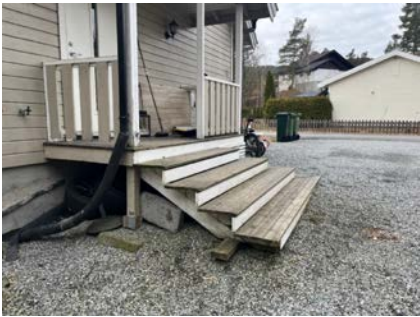
Utvendig tretrapp til inngangsparti og terrasse mot sør. Vurdering av avvik: Det er ikke montert rekkverk. Trapper forbundet med byggverk og høydeforskjell over 0,5 m til terreng skal sikres med rekkverk/håndløper på begge sider, iht. dagens krav.

Krav til rekkverk/håndløper er for å hindre fallskader i trapp.

Trapp mangler rekkverk.

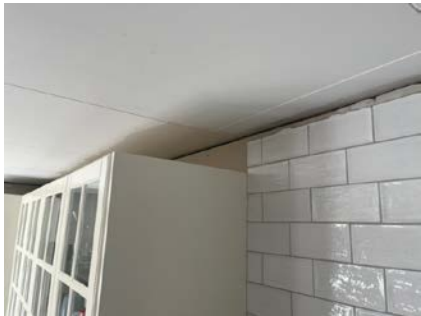
Det er ikke ferdigstilt maling og listing over kjøkkenskap.

Gjenstående arbeider bør fullføres.

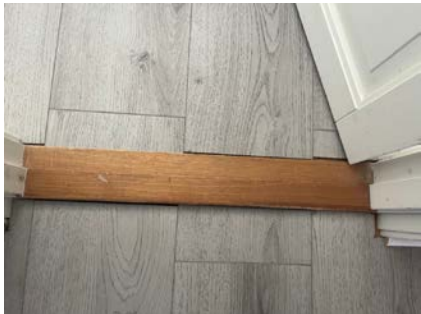
Manglende dekkplater ved innerdør i loftetasje.
