Nordre Enga vei 4, 1940 BJØRKELANGEN

Befaringsdato: 25.03.2025 Rapportdato: 31.03.2025 Oppdragsnr.: 13998-1418 Referansenummer: RP1849

Autorisert foretak: Fagersand AS Sertifisert Takstingeniør: Henning Fagersand Vår ref:

# Tilstandsrapport

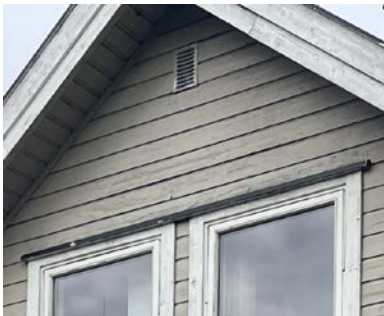
Ventil i gavl tyder på ventilert møneloft.

- Tiltak: Det anbefales at det gis tilgang til møneloft og kneloft. Erfaringsmessig er slike konstruksjoner en risikokonstruksjon på grunn av faren for kondens, lekkasjer og fuktskader, det er derfor grunn til å overvåke bygningsdelen.

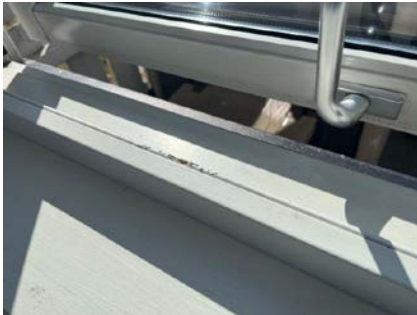
Skade i utføring på vindu.

Tetningslist har skade.

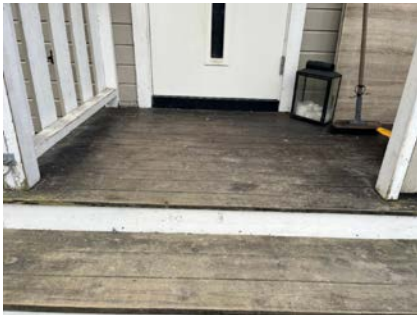
Terrasser har manglende vedlikehold, rekkverk på terrasse ved stue har råteskader i rekkverksbord, samt skjevheter. Rekkverk er lavere enn dagens krav på 1 m.

Terrasse til inngangsparti har manglende vedlikehold.

Skadet rekkverksbord må skiftes, terrasser må utbedres og behandles.

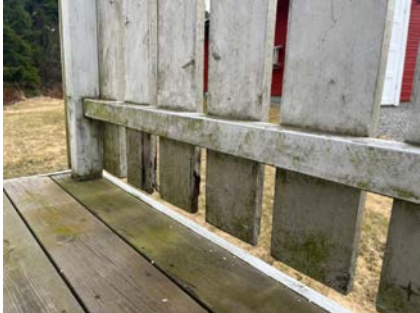
Terrasse ved stue har manglende vedlikehold og råteskade i rekkverksbord.

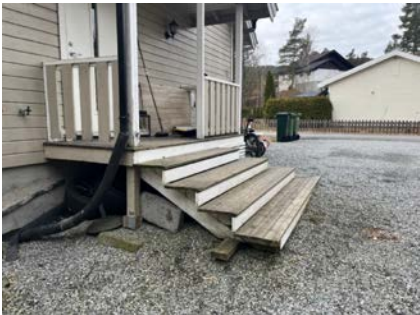
Utvendig > Utvendige trapper  
Utvendig tretrapp til inngangsparti og terrasse mot sør. Vurdering av avvik: Det er ikke montert rekkverk. Trapper forbundet med byggverk og høydeforskjell over 0,5 m til terreng skal sikres med rekkverk/håndløper på begge sider, iht. dagens krav.

Krav til rekkverk/håndløper er for å hindre fallskader i trapp.

Trapp mangler rekkverk.

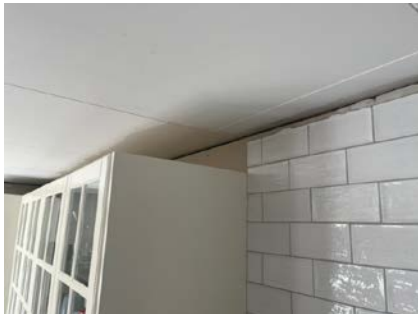
Gulvene er i hovedsak av laminat og fliser ved ytterdør. Vegger er i hovedsak av MDF plate og trepanel. Himlinger er i hovedsak av tak-ess plater og trepanel. Vurdering av avvik: Det er avvik: Flere overflater er oppgradert den siste tiden, med noe gjenstående arbeider, som lister mot terskler og avslutninger over kjøkkenskap. Det er et visst preg av ikke faglig utførsel, med bl.a. gulvlister som ikke dekker laminatgulv.

Det er ikke ferdigstilt maling og listing over kjøkkenskap.

Gjenstående arbeider bør fullføres.

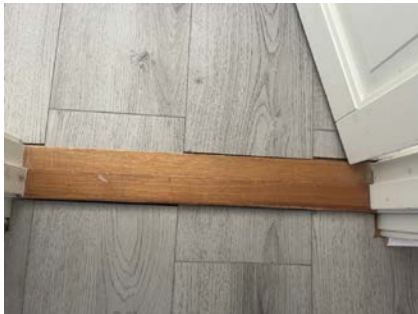
Manglende dekklister ved terrassedør.

Manglende dekklister ved innerdør i loftetasje.

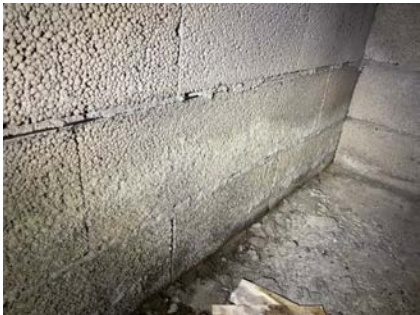
fuktgjennomtrenging inn i kjellermur. I nedkant på yttervegg mot øst er det saltutslag, som er tegn på noe fuktgjennomtrenging.

Saltutslag på vegg mot øst.

Det bør også utbedres utvendig fuktsikring, se punkt "Fuktsikring og drenering".

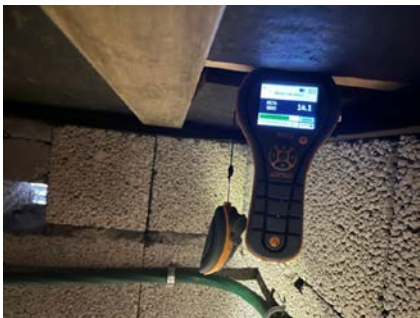
Fuktmåling viste normale verdier.

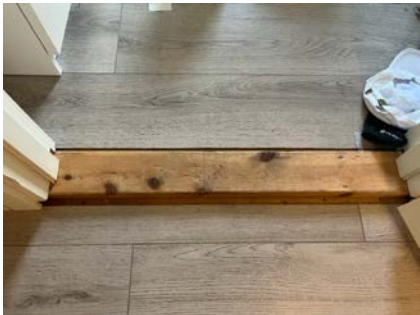
Profilerte formpressede og malte trefyllingsdører. Vurdering av avvik: Det er påvist avvik som tilsier at det bør foretas tiltak på enkelte dører. Enkelte dører tar i karm eller terskel. Terskel til soveromsdør 1.etasje er bunnsvill. Enkelte dører har slitasje

Bunnsvill bør skiftes til ordinær terskel.

Dører bør justeres og utbedres.

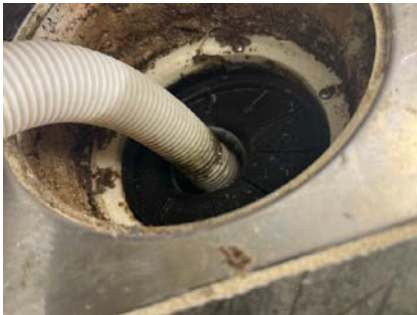
Plastsluk uten synlig membranmansjett under badekar med inspeksjonsluke i badekar. Det er vurdert at sluk er tilgjengelig for inspeksjon og rengjøring da det er tilgang gjennom luke. Membran/tettesjikt under og bak fliser er ikke kjent, da det ikke foreligger dokumentasjon. Vurdering av avvik: Mer enn halvparten av forventet brukstid er passert på membranløsningen. Det kan ikke konstateres synlig bruk av membran/tettesjikt på

Sluk under badekar.

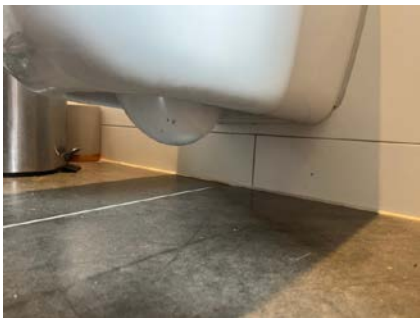
Sanitærutstyr og innredning består av heldekkende dobbel servant med skuffeseksjoner, speilskap, vegghengt toalett med innebygget sisterne, badekar med dusjgarnityr og glassvegg, samt opplegg for vaskemaskin. Det er inspeksjonsluke i vegg til vannkoblinger. Vurdering av avvik: Det er ikke påvist tilfredsstillende løsning for å synliggjøre lekkasje fra innebygget sisterne. Iht. dagens krav og NS-3600 skal de fleste innebygde sisterner ha synlig drenering for å synliggjøre eventuell lekkasje fra sisterne i vegg eller kasse. Drenering består oftest av en mindre spalte på vegg under toalettskål nede ved gulvet. Kravet kom for øvrig i 2010 (TEK-10).

Ingen synlig drenering under toalett.

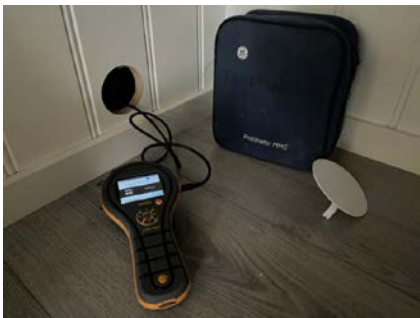
Hulltaking er foretatt under trapp mot våtsone til badekar.  
Fuktmåling i trevirke viste normale verdier.

Fuktmåling uten avvik.

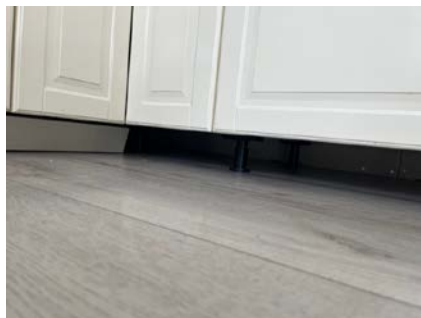
Det manglet sokkellist på delet av innredningen.  
Det er ikke ferdigstilt maling og listing over overskap, dette er vurdert under "Overflater".

Mangler sokkellist under benkeskap.

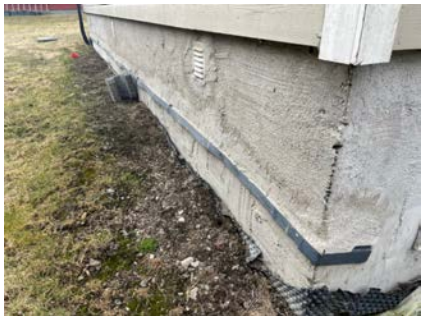
Fuktsikringens utførelse og materiale er ikke kjent under terreng. Det er vurdert ut fra alder på bygning og observasjoner i kjelleretasje. Punktet må sees i sammenheng 'Rom under terreng'. Vurdering av avvik: Det er ut ifra observasjoner påvist indikasjoner på at drenering/tettesjikt har begrenset effekt. Det er påvist noe fuktgjennomtrenging i kjeller mot øst, som kan skyldes begrenset effekt på utvendig fuktsikring. Grunnmursplast har løsnet eller fjernet fra klemlist flere steder.

Grunnmursplast er fjernet fra klemlist.

Grunnmursplast må festes til klemlist for å hindre fukt i kjeller.  
Fuktforhold i kjeller må holdes under oppsikt og det kan ikke utelukkes ytterligere tiltak.
