Tilstandsrapport

📍 Lensmann Hiorths allé 6, 0661 OSLO

Befaringsdato: 11.03.2025

Rapportdato: 13.03.2025

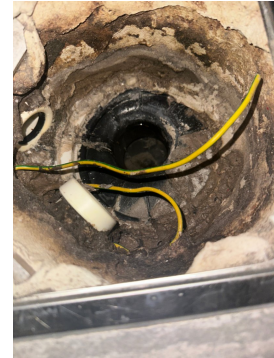
- Mer enn halvparten av forventet brukstid er passert på membranløsningen.

Hovedsluk i plast, plassert under servantskap.

Det anbefales bruk av dusjkabinett, for å hindre fuktinntregning i eldre konstruksjoner.

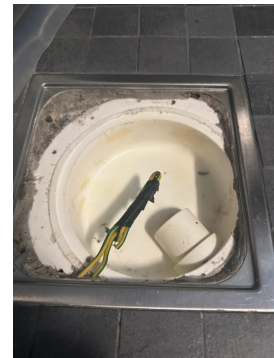
Hjelpesluk i plast er plassert i dusjssonen.

Hjelpesluk plassert i dusjnise

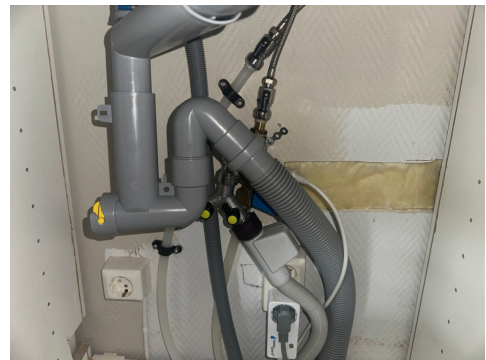
Rørapplegg i kjøkkenbenk med Waterguard

Eldre vanntilførsel bør vurderes av en fagmann, da sjansen for at lekkasje kan oppstå er større med eldre rør. Vannrør fungerer tilfredsstillende med dagens løsning.

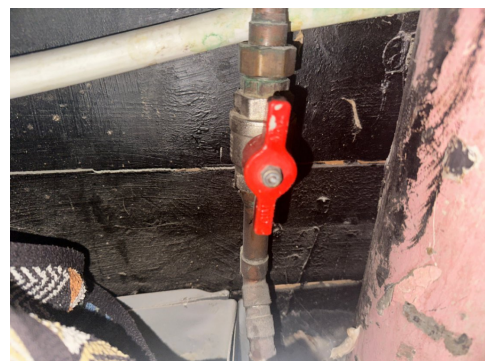
Stoppekraner plassert på bad

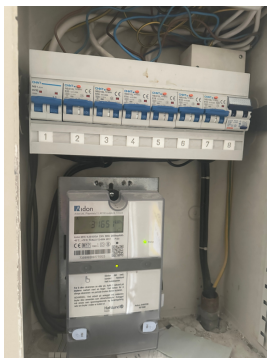
TG2 settes i følge forskrift på anlegg, uten fremlagt samsvarserklæring på hele anlegget.

Sikringskap med automatsikringer.

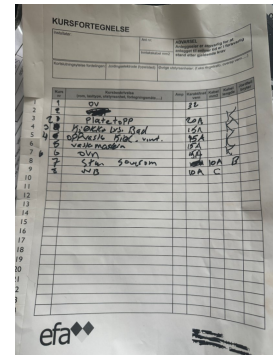
Kursoversikt i sikringskap
