# Tilstandsrapport

Enebolig

Tverrveien 2, 3120 NØTTERØY

Befaringsdato: 23.04.2025

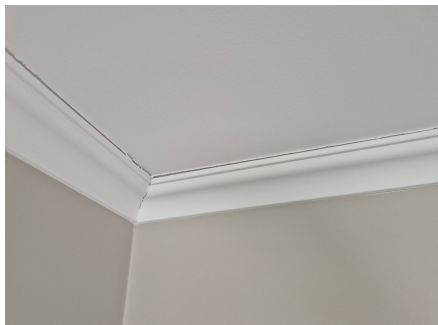
Det er ikke observert avvik/skader, men det er gliper mellom taklist og takplater i 2. etg. og noe i kjeller, samt en buling i vegg i trapp til kjeller fra en skrue som ikke er skrudd helt inn.

Gliper mellom taklist og takplate.

Gliper mellom taklister og takplater blir som regel utbedret av utbygger etter 1 års befaringsperiode.

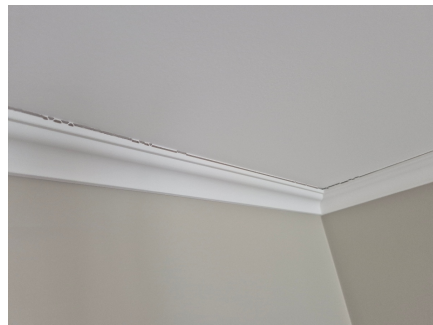
Gliper mellom taklist og takplate.

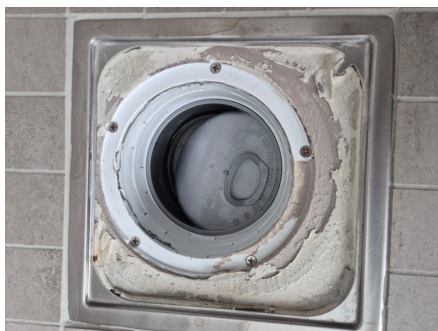
Det er synlig membran i sluk og dokumentasjon ligger i at det er utført ferdigattest og under denne prosess må det foreligge kontrollerklæring, for at ferdigattest kan utstedes.

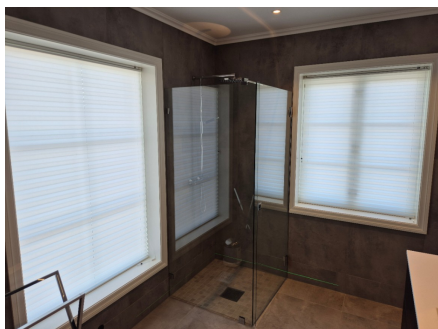
- Det er vindu/dør med ikke fuktbestandige materialer i våtsonen (ved vask, dusj, badekar, osv.), løsningen eller byggematerialet er uegnet

Vinduer er plassert i våtsone er av treverk, et materiale som er følsomt for fukt. Det bør ikke benyttes fuktømfintlige materialer i våtsoner.

Våtrommet fungerer med dette avviket da vinduet er avgrenset med glassdører, men vinduer i våtsone må jevnlig kontrolleres for eventuell fuktbelastning.

Vinduer i våtsoner.

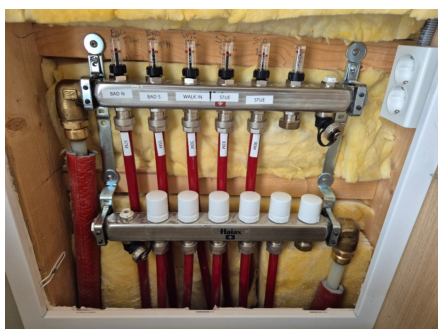
Rørskap i walk-in closet.

Begrensede kontrollmuligheter. Fungerte normalt på befaringstidspunkt.

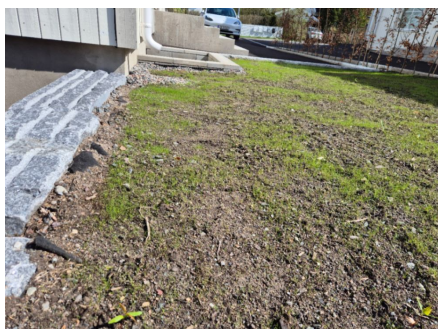
Det er viktig at terrenget heller riktig i områder ved grunnmuren, nemlig at det er tilfredsstillende hellningsgrad ut fra grunnmuren. Overflatevann skal hurtigst mulig vekk for å unngå unødvendige fuktbelastninger på utvendig fuktsikring og drenering.

- Det bør foretas terrengjusteringer.

Det anbefales arrondere terreng rundt bygning slik at det etableres fall fra bygget eller alternative tiltak.  
Ideelt bør det være fall på 1:50 på 3 meter ut fra bygning.
