Tilstandsrapport

Enebolig

Hojemsvegen 16 , 7633 FROSTA

Befaringsdato: 11.05.2026

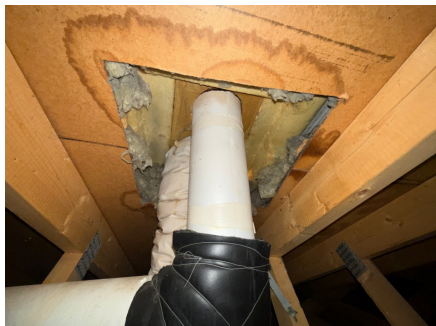
TG 2 Vinduer

Registrert stedvis fuktmerker i undertak, spesielt ved gjennomføring for luftehett. Ingen utslag ved tilfeldige fuktmålinger ved befaringsom, kan med fordel holdes under oppsikt.

Lokal utbedring og jevnlig kontroll.

Nærmere undersøkelser.

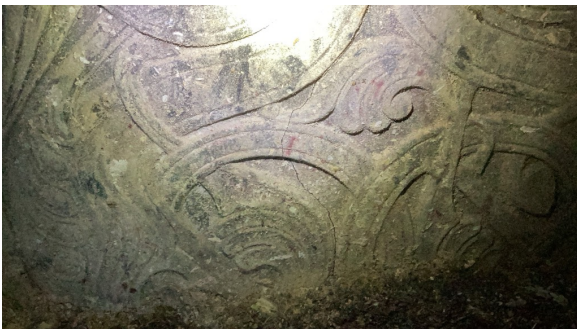
TG 2 Rom Under Terreng

Utforede og innkledde yttervegger i kjellere er erfaringsmessig en risikokonstruksjon, ofte beheftet med skjulte skader. Ingen målbare eller visuelle tegn til skader, men det kan likevel ikke utelukkes.

Løpende observasjoner.

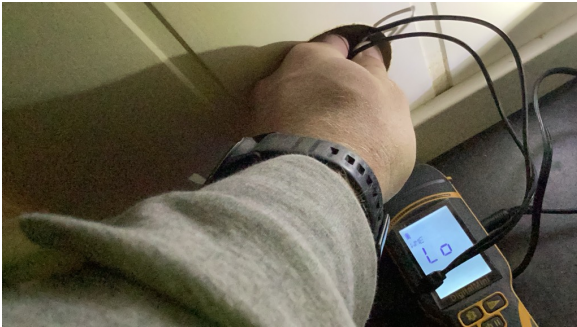
TC2 Kryp Kjeller

Manglende fuktsperre mot grunnen. Enkelte ventiler i grunnmur er blendert fra utsiden. Registrert rør gjennom grunnmur, uvisst funksjon på disse.

Ved tilfeldig kontroll, er vektprosent fukt i stubbloft målt til 18%. Piggmålinger viser vanninnhold i trevirke og måles i vektprosent. 0-17% betegnes som tørt trevirke. 17-21% Fare for utvikling av sopp og råte. 21-30% Stor fare for sopp og råte (Trevirket er fibermettet ved 28 %). Trevirke er registrert liggende på terreng i kryptkjelleren.

Kryp kjellere er generelt å betrakte som en risikokonstruksjon. Ofte beheftet med fukt, sopp og råteproblemer. Dette skyldes i hovedsak for dårlig ventilering og jordfukt transport fra grunnen. Kryp kjellere har behov for jevnlig inspeksjon for å kunne stoppe skadeutvikling på et tidlig tidspunkt.

Det anbefales å fjerne all organisk materiale og rydde opp i rommet. Fuktsperre mot grunnen og ventiler anbefales utbedret. Nærmere undersøkelser.

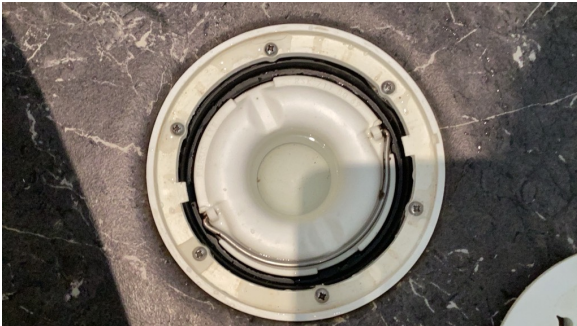
1.ETASJE > BAD

! TG 2 Sanitærutstyr og innredning

- Det er ikke påvist tilfredsstillende løsning for å synliggjøre lekkasje fra innebygget systerne.

- Det må gjennomføres ytterligere undersøkelser.
- Uten dreneringsløsning/lekkasjesikring kan lekkasjer pågå over lang tid uten å bli oppdaget. Dette kan føre til omfattende fuktskader i omkringliggende byggematerialer.

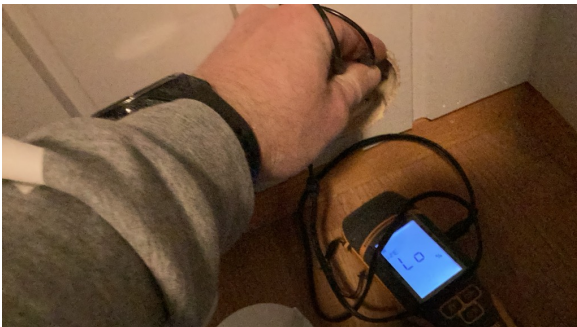
1. ETASJE > VASKEROM

TG 3 Generell

Våtrommet har passert forventet levetid. Registrert rust på skruer i sluk, utett ved rørgjennomføring i vegg. Oppbrett på vinylbelegg er lagt utenpå veggplater, stedvis utett i overgangen. Utsatt løsning mtp fuktinntregning. En må forvente generell oppgradering av våtrommets tettesjikt/membran for at våtrommet skal tåle en normal bruk etter dagens krav (tett våtzone). En samlet TG 3 for rommet er satt med bakgrunn i alder og manglende tetthet i våtsonen på rommet.

- Våtrommet har behov for omfattende oppgraderinger. For å sikre en løsning som oppfyller gjeldende krav, bør tettesjikt, sluk og røropplegg oppgraderes og dokumenteres.
- Manglende oppgradering av våtrommet medfører høy risiko for at konstruksjonene ikke vil tåle vanlig bruk av vann eller lekkasjer. Dette kan føre til fuktskader på tilstøtende konstruksjoner.

Kostnadsestimat: 100 000 - 200 000
