# Tilstandsrapport

Fritidsbolig

Tobakkhusvegen 321, 2890 ETNEDAL

Befaringsdato: 19.08.2024

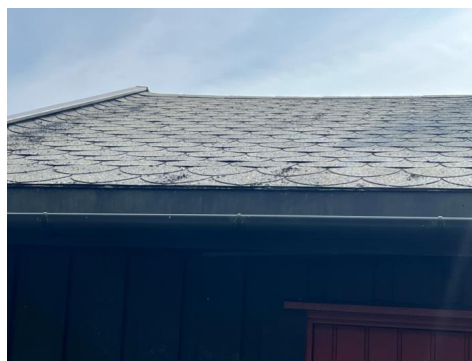
Mosedannelse på tekking

- Tidspunkt for utskiftning av taktekking nærmer seg.
- Tidspunkt for utskiftning av undertak nærmer seg.

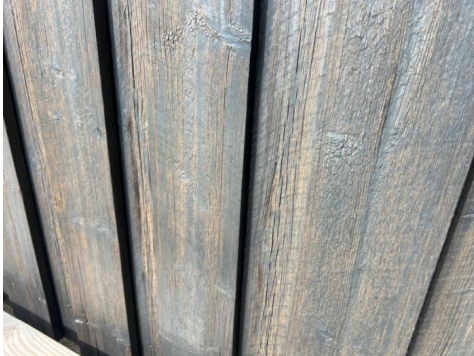
Fra luke i terrassegulv ble det registrert åpning mot veggkonstruksjon, utsatt for mus/skadedyr og anbefaler nærmere undersøkelse og tiltak. Vedlikeholdsbehov av yttervegger, hakkespetthull på enkelte kledningsbord.

Vedlikeholdsbehov

Må foretas lokale tiltak for å lukke avvik.

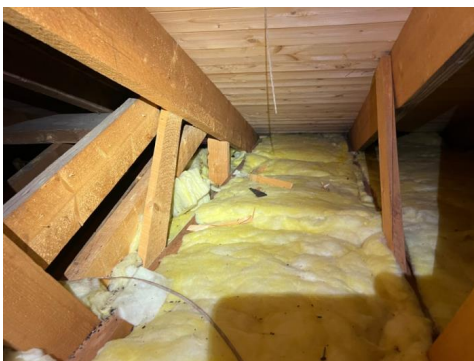
Fra luke i himling ble konstruksjon over deler undersøkt. Bemerket spor av aktivitet fra mus/skadedyr og anbefaler nærmere undersøkelser og tiltak. (ukjent tilstand i lukkede konstruksjoner, må hensyntas) Begrenset lufting av konstruksjon, langs takfot var denne dels tiltettet. I gavl mot stue var det manglende isolering og anbefaler tiltak. Takkonstruksjonen har synlige skjevheter i konstruksjonen, årsaksammenheng med skjevheter i bygning og størst avvik i overgang tilbygg. (ikke medtatt i kostnadsestimat)

Anbefaler bedre ventilering i takfot

- Det må foretas tiltak for å lukke avviket.

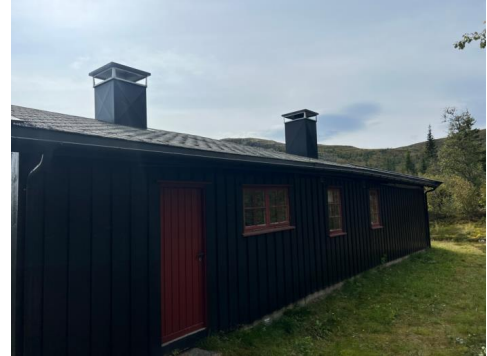
Skjevheter i takkonstruksjon

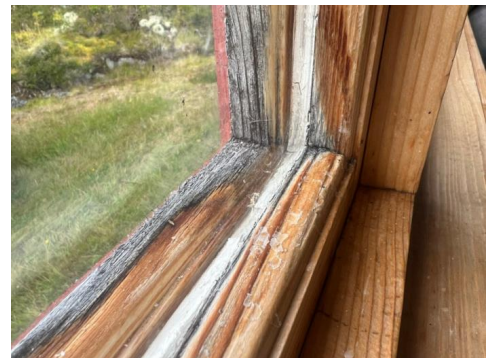
Vinduer er slitt, må påregnes utskifting

- Det må foretas tiltak for å lukke avviket.

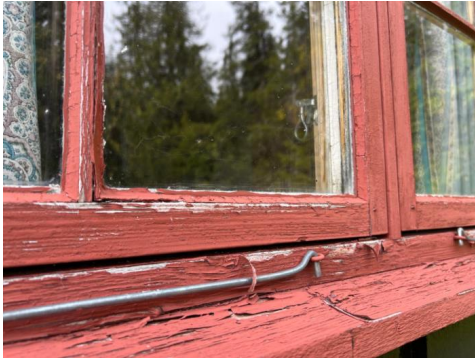
Slitasje

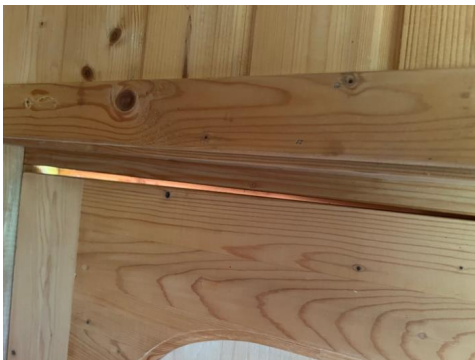
- Det er påvist utetthet/åpning mellom dørblad og dørkarm. Dvs. at kald trekk kan oppstå.
- Det er påvist andre avvik:

Skjevheter i dør, luftlekkasje i overgang dørblad/karm

- Det må foretas tiltak for å lukke avviket.

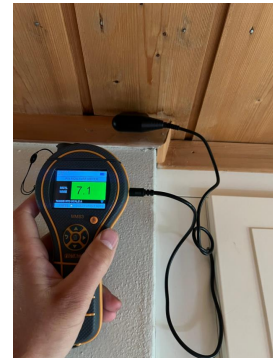
Fuktskjold ved pipestamme, ved fuktmåletaking var det ikke utslag

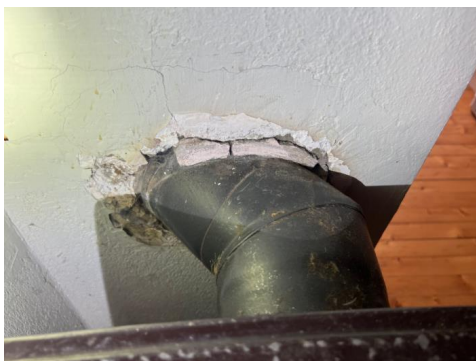
Setning/sprekk i peiskappe, avskalling av puss rundt røykrør. Synlig rennemerke fra pipe og fukt skjold ved trepanel, ved fukt måletaking var det ikke fuktutslag. Anbefaler tilsyn og evt. tiltak. Manglende sotluke på en pipe. Vedovn i soverom 3/stue har for kort plate på gulv ihenhold til krav til brennbart materiale.

Avskalling rundt røykrør

- Det må foretas tiltak for å lukke avviket.

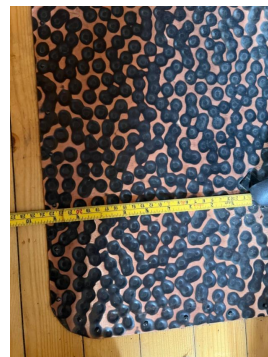
På soverom/stue er plate på gulv under ovn for kort ihenhold til krav

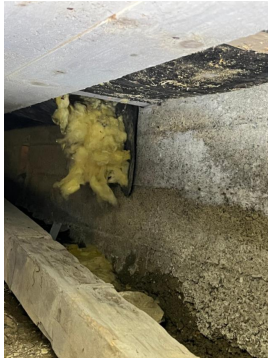
Fra luke i mur i gavlvegg ble deler av kryprom inspisert. Synlig åpning mot gulvkonstruksjon der mineralull var åpen og aktivitet fra mus/skadedyr. Åpning også mot vegg i mot soverom/stue. Anbefaler nærmere undersøkelse/tiltak. (ukjent tilstand i lukkede konstruksjoner og må hensyntas)

Åpning mot gulvkonstruksjon der det er synlig aktivitet av mus/skadedyr

- Overvåk konstruksjonen jevnlig. Avviket kan medføre behov for tiltak, men bør observeres over tid.
- Fuktspærre på bakken bør etableres.
- Bedre ventilering må etableres.
- Ut ifra visuelle observasjoner fra de besiktigede områdene, gir det grunnlag for å forsøke å foreta grundigere undersøkelser i de mindre tilgjengelige områdene. Det kan ikke utelukkes skader i disse områdene.

Må foretas tiltak for å lukke avviket, (avvik i kostnadsestimat kan forekomme)

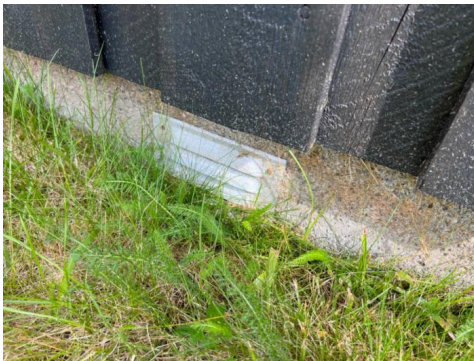
- Det er begrenset tilgang til hele krypkjelleren.
- Det er ikke tilfredsstillende ventilering av krypkjeller.
- Det er stedvis påvist fuktnivå som tilsier at konstruksjonen kan ha fukt skader.
- Det er manglende fuktsperre på bakken.

Begrenset ventilering, dels tilstengt av terreng over ventilrist

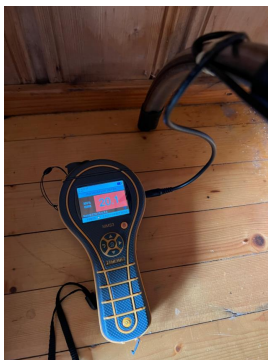
Ved fukt måletaking av gulv i stue mot gulvkonstruksjon var det fuktutslag, indikasjon på at fukt i kryprom/gulvkonstruksjon kan forekomme. Anbefaler etablering av inspeksjonsluke for nære undersøkelse og må hensyntas at avvik kan forekomme. (avvik i kostnadsestimat kan forekomme) Kryp kjeller er generelt en risikokonstruksjon fordi det er utsatt for fukt påkjenning fra grunn og terreng.

Ved fuktmåletaking av gulv mot gulvkonstruksjon var det fuktutslag
