EIERSKIFTERAPPORT™

EINEBUSTAD

Hardangervegen 50, 5705 Voss

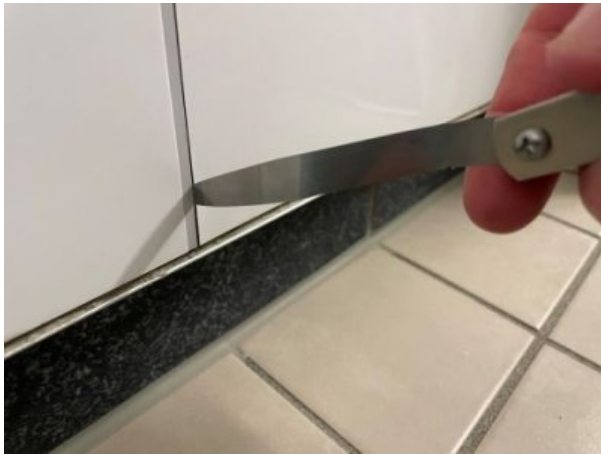
Eksempel på opningar i plateskøyter.

Baderomsplatene har opningar i skøyter og overgangar. Forholdet vert vurdert å skuldast manglande bruk av silikon ved montering, og platene framstår difor ikkje monterte i samsvar med monteringsretteleinga frå plateleverandør. Ved trådløs fuktsøk er det registrert utslag av fukt i nedre del av baderomsplatene i dusjsone. Utslaga aukar i plateskøyter, noko som styrkjer mistanken om manglande fugi ved montering. Bygningsdelen er vurdert til TG 2.

7.2.3	Bad andre etasje Membran, tettesjiktet og sluk
	<p>Det er registrert opningar i baderomsplatene, særleg i skøyter og overgangar. Forholdet vert vurdert å skuldast manglande bruk av silikon ved montering, og platene framstår difor ikkje monterte i samsvar med monteringsrettleiinga frå plateleverandør. Ved trådlus fuktssøk er det registrert utslag av fukt i nedre del av baderomsplatene i dusjsone. Utslaga aukar i plateskøyter, noko som styrkjer mistanken om manglande fuging ved montering. Bygningsdelen er vurdert til TG 2.</p> <p>Risiko: Opningar i baderomsplater og manglande fuging kan føre til at vatn trengjer bak overflatesjiktet. Over tid kan dette gi fuktpåverknad av underliggjande konstruksjonar, sjølv om det per i dag ikkje er påvist lekkasje til tilstøytande rom.</p> <p>Konsekvens: Dersom forholda ikkje vert utbetra eller følgde opp, kan dette medføre vidare fuktpåverknad, redusert levetid på overflatesjikt og i verste fall behov for meir omfattande tiltak i våtrommet.</p>

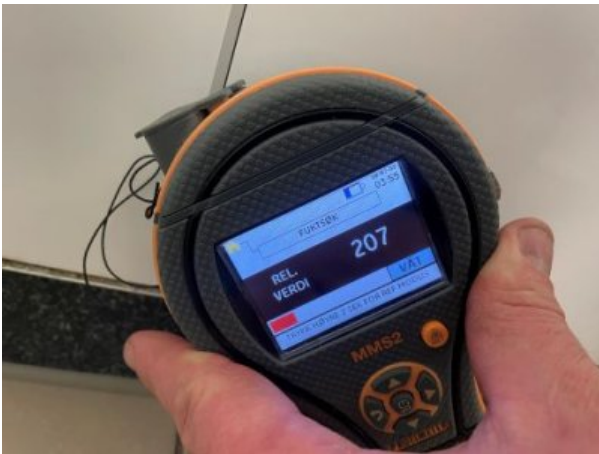
Fuktutslag i nedre del av baderomsplater i dusj.

7.2.1	Bad andre etasje Overflate vegger og himling
	<p>Det er registrert opningar i baderomsplatener, mellom anna i skøyter og hjørne. Det er observert påbyrjande svelling i nedre del av platene i dusjhjørna. Vidare er det registrert skruerhol i baderomsplate bak dusjgarnityr. Nærare vurdering av opningar og forhold i våtsone vert omtala under punktet «Membran, tettesjikt og sluk». Bygningsdelen er vurdert til TG 2.</p> <p>Risiko: Opningar i baderomsplater og svelling i nedre del av platene indikerer fuktpåverknad. Slike forhold kan føre til at vatn trengjer bak overflatesjiktet, særleg i våtsone, med risiko for skjulte fuktskadar i underliggjande konstruksjonar.</p> <p>Konsekvens: Dersom forholda ikkje vert utbetra eller følgde opp, kan dette over tid medføre vidare nedbryting av overflatesjikt og tilstøytande konstruksjonar, samt auka behov for vedlikehald eller meir omfattande tiltak.</p>
