Tilstandsrapport

Boligbygg med flere boenheter

Hjellbakkvegen 13 , 6600 SUNNDALSØRA

Befaringsdato: 13.04.2026

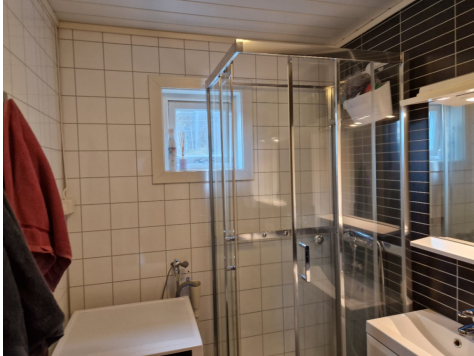
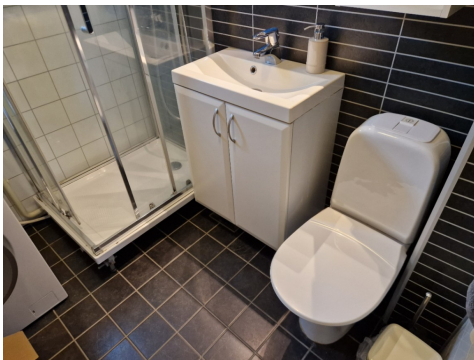
TG 2 Overflater vegger og himling

- Våtromsplater er ikke montert fagmessig.

Platene er ikke utført med tilhørende aluminiums lister i bunn. Ved ett hjørne er plater ikke utført med tilhørende hjørnelist.

• Dersom våtromsplatene ikke er montert fagmessig, kan dette medføre utettheter som øker risikoen for fuktinntrengning bak platene. Over tid kan dette føre til oppfukning av tilstøtende konstruksjoner, noe som kan resultere i råteskader, muggvekst og eventuelle lekkasjer.

Det bør monteres aluminiums lister i bunn og hjørnelist der dette mangler, for å sikre fuktsikre overganger og redusere risiko for vanninntrengning i konstruksjonen. Manglende lister kan føre til fukt trenger inn bak platene, noe som kan gi skjulte fuktskader og redusert levetid på veggkonstruksjonen.

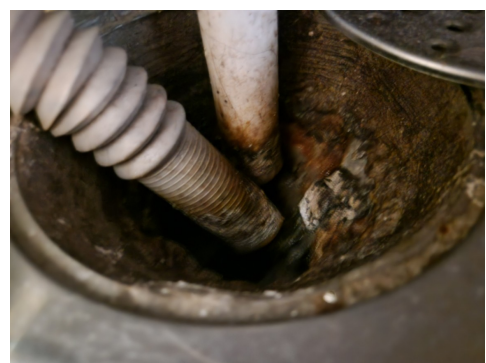
Vurdering av avvik:

Konsekvensen av dagens løsning er økt risiko for vannlekkasje og fuktskader i omkringliggende konstruksjon.

- Overvåk konstruksjonen jevnlig. For å få tilstandsgrad 0 eller 1 må løsningen utbedres, men tidspunktet for når dette er nødvendig er vanskelig å si noe om.
 - Feil montering av sluk og klemring øker risikoen for vannlekkasjer. Dette kan føre til fuktskader i underliggende konstruksjoner.
 - Usikker løsning rundt klemring gir økt risiko for at vann kan trenge ned mellom membranen og sluket. Dette kan føre til lekkasje og fuktskader i underliggende konstruksjoner over tid.
- Det bør utføres utbedring av membran/tettesjikt og klemring rundt sluket for å sikre fagmessig utførelse.

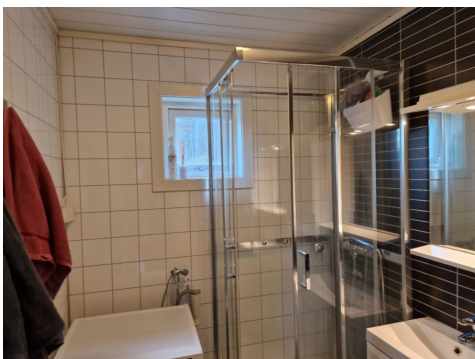
Vurdering av avvik:

Manglende ventilasjon kan føre til økt fuktbelastning, kondens og risiko for mugg- og råteskader på overflater og konstruksjoner. Priskonsekvens er medtatt kun for etablering av tilluft/kapping av dør og etablering av ventil i yttervegg.

- Elektrisk avtrekksvifte bør monteres for å lukke avviket.
- Dersom avviket ikke utbedres vil det være fare for dårlig luftskifting og resultere i høy luftfuktighet og utvikling av skader.
- Over tid kan manglende tilluftsventilering resultere i mugg- og soppdannelse, spesielt på steder som ikke får god nok luftgjennomstrømning.
- Bedre ventilering må etableres.

Kostnadsestimat: Under 20 000

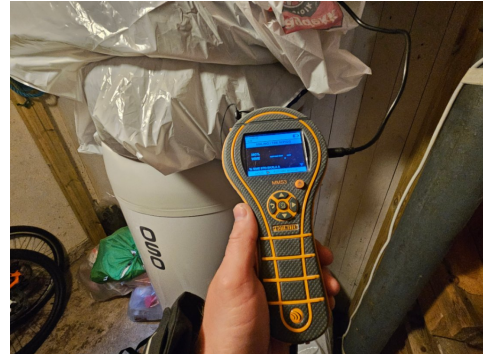
! TG 0 Tilliggende konstruksjoner våtrom

Hulltaking er foretatt og ingen unormale forhold er avdekt. Hulltaking er en stikk kontroll ett sted. Kontrollen kan ikke utelate fuktskader andre steder i rommet.
