# Tilstandsrapport

Enebolig

Månesvegen 1505, 7970 KOLVEREID

Befaringsdato: 14.05.2025

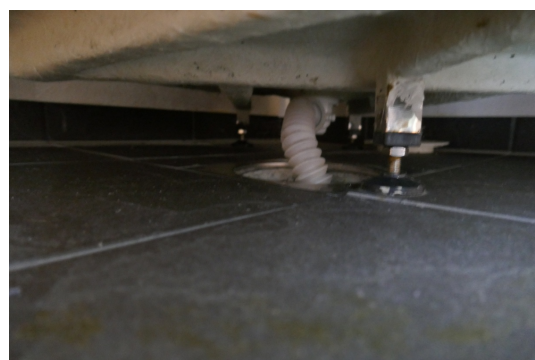
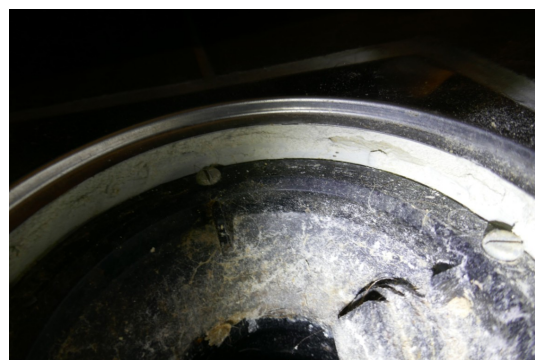
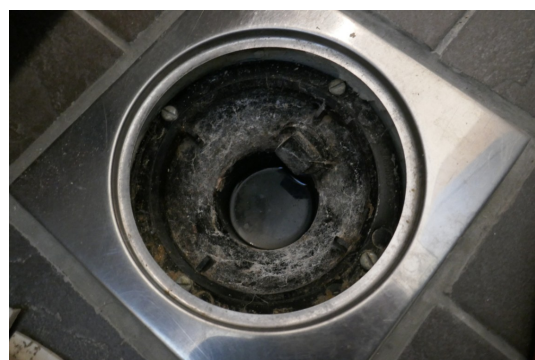
- Innhent dokumentasjon, om mulig.
- Det må gjøres nærmere undersøkelser. Manglende membran/tettesjikt medfører risiko for lekkasjer og fukt i konstruksjonen.
- Det må innhentes dokumentasjon. Manglende membran/tettesjikt medfører risiko for lekkasjer og fukt i konstruksjonen.

Membran syns ikke ved klemring, forholdet må undersøkes nærmere.

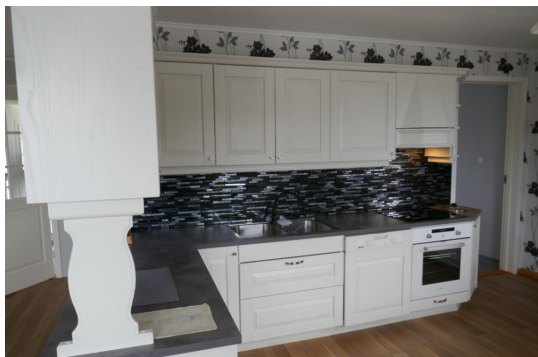
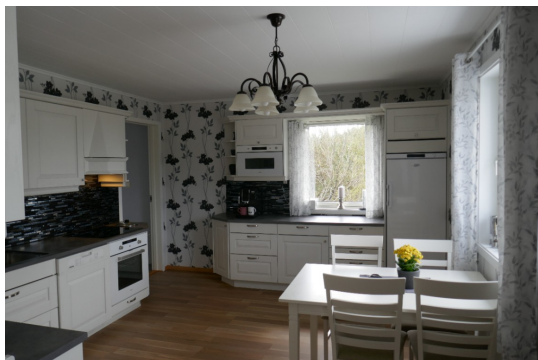
Kjøkken

- Det er registrert avvik med avtrekk.

Avtrekk ledes opp til kaldloft via kanaler tilhørende balansert anlegg som ikke er i drift. Løsning er ikke tilfredsstillende da dette kan føre til kondensering og skade over tid. Viser videre til ventilasjon tekniske anlegg videre i rapporten.

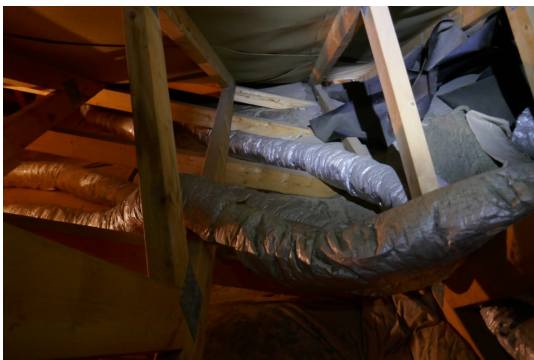
Ventilasjonsanlegg kaldloft

- Det er påvist mangelfull ventilasjon fra balansert ventilasjonsanlegg på ett eller flere rom i boligen.
- Det er påvist store avvik på ventilasjonsløsning i forhold til byggets oppføringstidspunkt.
- Balansert ventilasjonsanlegg fungerer ikke/er utkoblet.
