# Tilstandsrapport

Enebolig

Tårnfalkveien 54, 4318 SANDNES

Befaringsdato: 12.04.2024

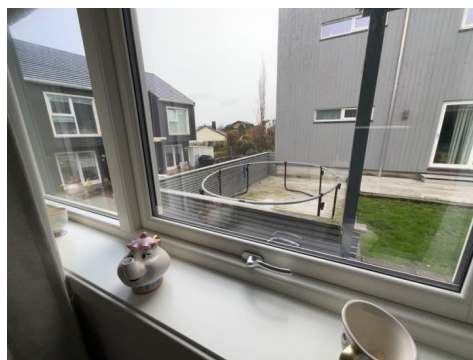
### Vinduer

Bygningen har malte trevinduer med 2-lags glass.

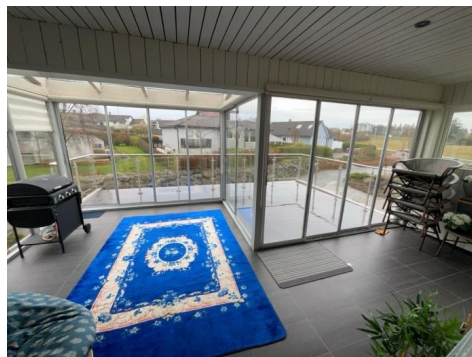
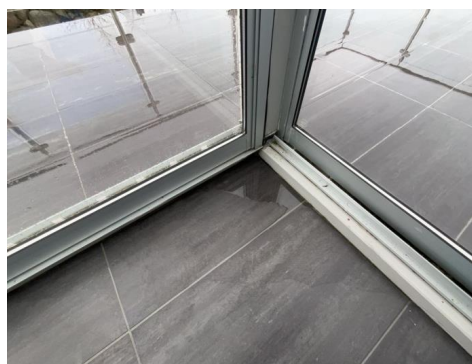
## ! TG 1 Balkonger, terrasser og rom under balkonger

Utgang til terrasse/balkong fra stue i 2. etasje (over garasje).

Vann trenger inn i innglasset del av balkongen.

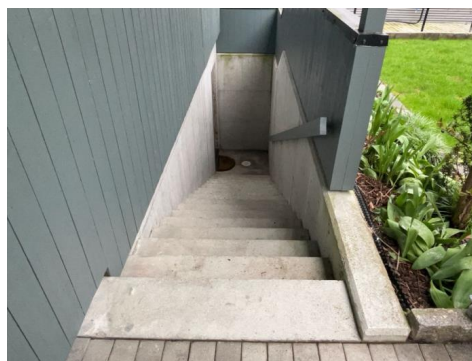
## ! TG 2 Utvendige trapper

- Det er avvik:

Det anbefales å montere håndløper på begge sider i trappeløpet.

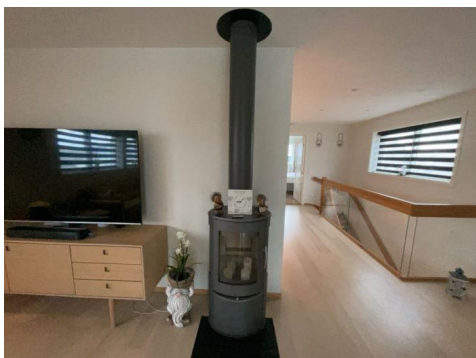
## ! TG 1 Pipe og ildsted

Boligen har isolert stålpipes.

Isolert stålpipes og ildsted i 2. etasje.

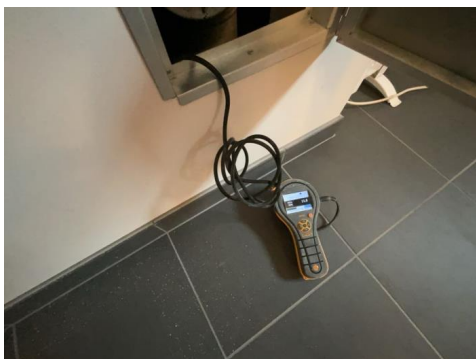
## ! TG 1 Rom Under Terreng

Gulvet har parkett. Veggene har plater. Hulltaking er foretatt uten å påvise unormale forhold. Det er benyttet luke for tilkomst til stakeluke i avløpsrør for fuktkontroll av utforet vegg. Fuktkvotemåling (vekt%) i konstruksjonen ble målt til 0.

Det er foretatt fuktkontroll av vegg i luke for tilkomst til stakeluke på avløpsledningen.

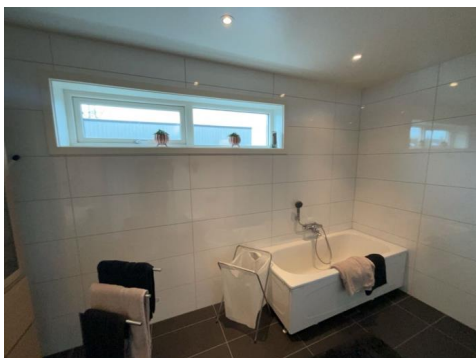
- Det er vindu/dør med ikke fuktbestandige materialer i våtsonen (ved vask, dusj, badekar, osv.), løsningen eller byggematerialet er uegnet

- Uegnede materialer må fuktbeskyttes/utskiftes.

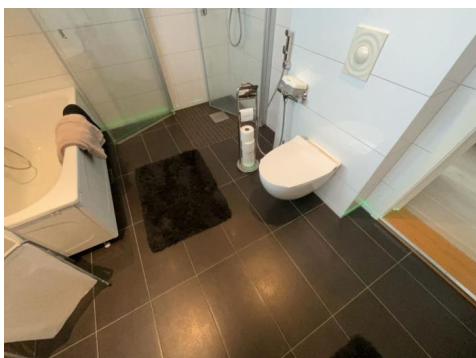
### ! TG 2 Overflater Gulv

- Det er påvist avvik i fallforhold til sluk i forhold til krav i forskrift på byggetidspunktet.

- Våtrommet fungerer med dette avviket.

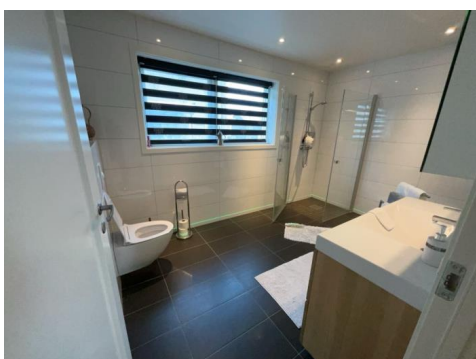
### ! TG 2 Overflater vegger og himling

- Det er vindu/dør med ikke fuktbestandige materialer i våtsonen (ved vask, dusj, badekar, osv.), løsningen eller byggematerialet er uegnet

- Uegnede materialer må fuktbeskyttes/utskiftes.

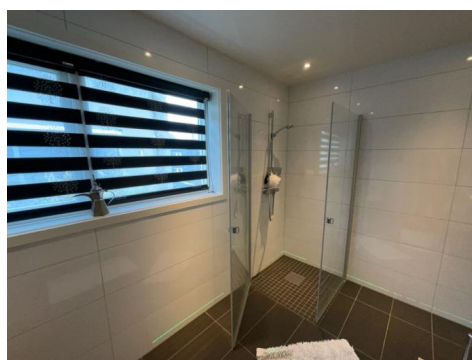
### ! TG 2 Overflater Gulv

- Det er påvist avvik i fallforhold til sluk i forhold til krav i forskrift på byggetidspunktet.

- Våtrommet fungerer med dette avviket.

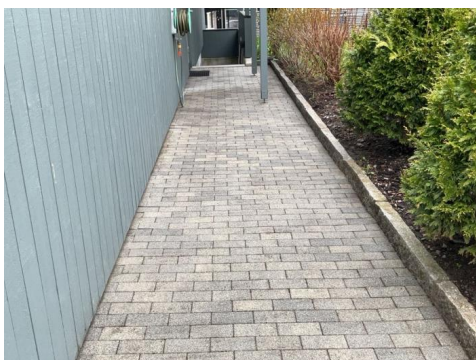
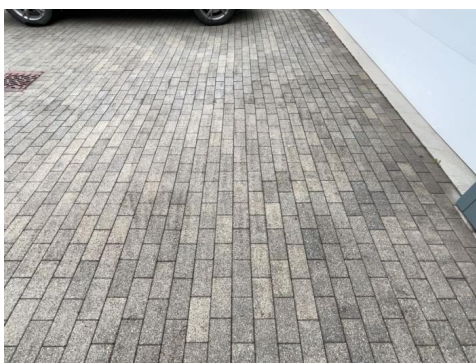
### Byggegrunn

- Det er avvik:

For å rette ujevnheter må stein tas opp og underliggende masser jevnes og komprimeres før stein legges tilbake.
