# Tilstandsrapport

📍 Falsens gate 24A , 0556 OSLO

# gnr. 228, bnr. 19, snr. 6

Rapportdato: 09.04.2026

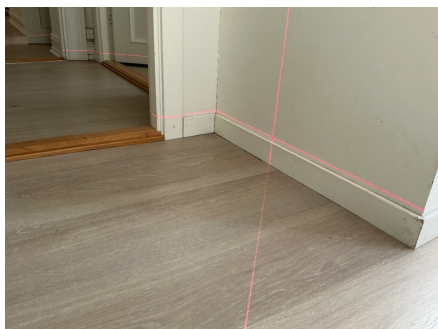
- Målt høydeforskjell på over 20 mm innenfor en lengde på 2 meter. Tilstandsgrad 3 gis med bakgrunn i standardens krav til godkjente måleavvik.
- Målt høydeforskjell på over 30 mm gjennom hele rommet. Tilstandsgrad 3 gis med bakgrunn i standardens krav til godkjente måleavvik.

Det ble registrert skjevheter/plan- og helningsavvik, samt svikt/knirk på gulvflatene. I slike klassiske bygårder av denne alderen må man påregne skjevheter på gulvflatene. Det presiseres at det var store møbler som seng og sofa samt annet løsøre på befaringstidspunktet som opptar store deler av gulvarealet i boligen, som gjorde det vanskelig å få målt over større flater.

Etasjeskiller er kontrollert med krysslaser.

- For å få tilstandsgrad 0 eller 1 må høydeforskjeller rettes opp. Ytterligere undersøkelser må foretas for å få kartlagt omfanget for utbedring.

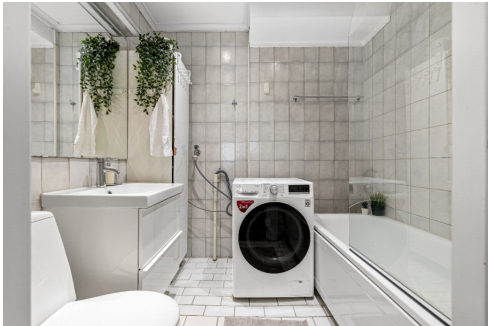
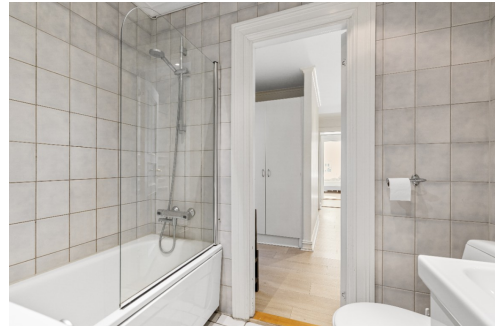
Gulv- og veggflatene består av fliser. Takflatene består av malte takflater. Veggmontert dusjvegg, badekar, klosett, servant med skuffer, speil og opplegg for vaskemaskin. Sluk i plastkonstruksjon. Badet fremstår som eldre med begrenset gjenværende teknisk levetid, renovering må påregnes. Dokumentasjon på utførelse er ikke fremlagt for takstmannen.

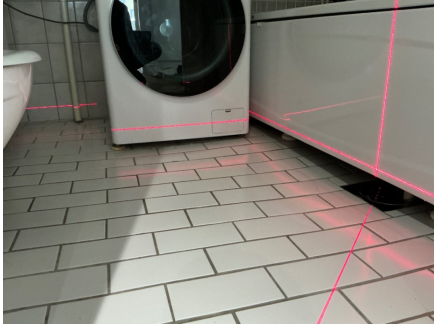
Gulvflatene består av fliser. Det er målt ca. 40 mm høydeforskjell på gulv fra dørterskel til topp slukrist.

Eldre gulvfliser med bruksslitasje, enkelte sår og med bom (hulrom under flisene) på enkelte av gulvflisene. Flere gulvfliser med sprekker. Det ble registrert enkelte dype og utette fuger.

Tilstandsgrad 3 er angitt på grunn av flere gulvfliser med sprekker.

Fall på baderomsgulv er kontrollert med krysslaser.

For å få tilstandsgrad 0 eller 1 må baderomsgulvet utbedres. Utbedring av bom og utskiftning av enkeltfliser vurderes som lite økonomisk rasjonelle tiltak når de utføres isolert, da de ofte medfører omfattende inngrep i konstruksjonen. Slike arbeider anses derfor som vedlikehold ved behov, fremfor anbefalte helhetlige utbedringer.

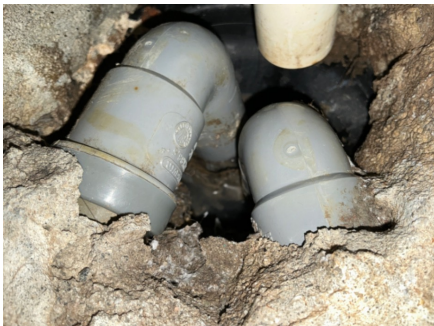
- Mer enn halvparten av forventet brukstid er passert på membranløsningen.
- Mer enn halvparten av forventet brukstid er passert på slukløsningen.

Membranen lar seg ikke kontrollere verken ved klemring i sluket eller ved terskel, uten at det gjøres fysiske inngrep i konstruksjonen.

Kontroll av sluk.

- Sluket må sjekkes og rengjøres jevnlig.

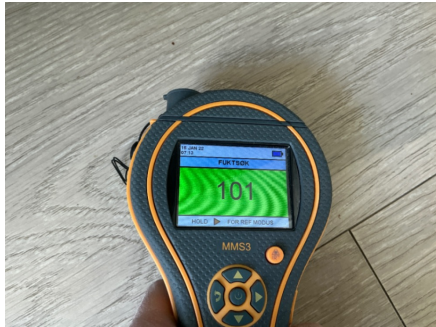
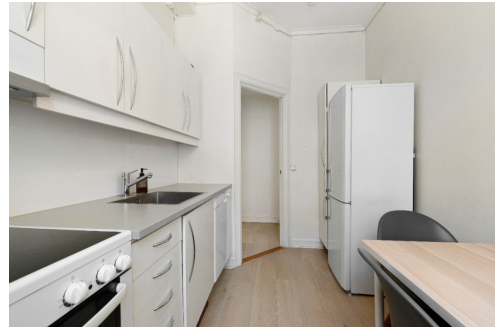
Innredningen vurderes å være i tilfredsstillende funksjonell stand, men med bruksslitasje og enkelte sår.

Oppvaskmaskin og kjøl/frys ble ikke trukket frem ved befarings, og det er derfor ikke foretatt inspeksjon av tilstanden bak eller under disse enhetene. Eldre innredning med bruksslitasje/slitasje.

Kjøkkenet fungerer med disse avvikene, og har normalt ingen konstruksjonsmessig betydning, eller i den praktiske bruken av kjøkkenet. Montering av komfyrvakt anbefales.

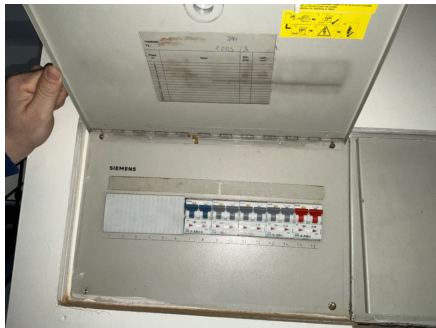
Eldre ujordede stikkontakter registrert. Mange elektriske feil er usynlige for det blotte øye. Selv om alt kan se trygt og normalt ut, kan det skjule seg kritiske avvik bak vegger og koblingspunkter. Den eneste pålitelige måten å avdekke slike feil på er gjennom grundige målinger med profesjonelt testutstyr. Slike instrumentbaserte kontroller gir den tryggheten boligeiere og kjøpere trenger. Både for sikkerhet og for å unngå kostbare overraskelser.

Automatsikringer i sikringsskap plassert i gang/fellesareal.
