# Tilstandsrapport

Enebolig

Rossaveien 51 , 4323 SANDNES

Befaringsdato: 17.03.2026

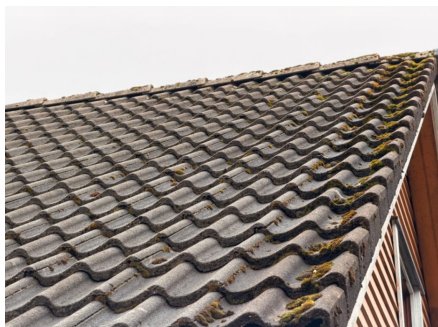
- Mer enn halvparten av forventet brukstid er passert på taktekingen.
- Mer enn halvparten av forventet brukstid er passert på undertak.
- Det er avvik:

Mosegroing kan holde på fukt og øke slitasjen, noe som over tid kan redusere levetiden på tekkingen. Fjerning av mose anbefales som et vedlikeholdstiltak.

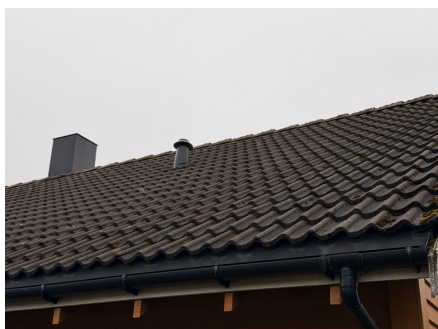
- Mer enn halvparten av forventet brukstid er passert på renner/nedløp/beslag.
- Det er avvik:

Det anbefales å montere snøfangere for å sikre trygg ferdsel under utsatte takflater, spesielt i områder med inngangsdører og andre steder hvor personer oppholder seg eller passerer.

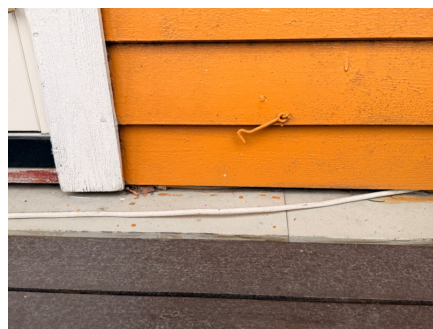
- Det er avvik:

Redusert lufting og liten avstand til terreng kan medføre økt fuktbelastning og redusert uttørking av konstruksjonen. Det anbefales å sikre tilstrekkelig luftespalte og økt avstand til terreng for å redusere risiko for fuktskader over tid.

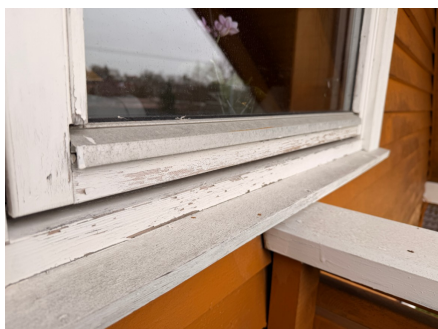
- Det er avvik:

Med bakgrunn i alder må det påregnes slitasje og behov for justering og vedlikehold. Overflatebehandling og eventuell justering anbefales for å opprettholde funksjon og begrense videre nedbrytning.

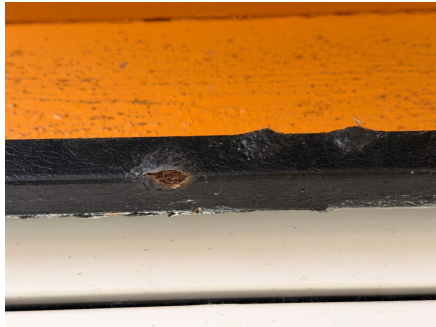
- Det er avvik:

Det er registrert noe rust på hengsler på balkongdør og vannbordbeslag.

Rust kan over tid føre til redusert funksjon og levetid på beslag og hengsler. Vedlikehold og overflatebehandling/utskifting må sees ved behov.

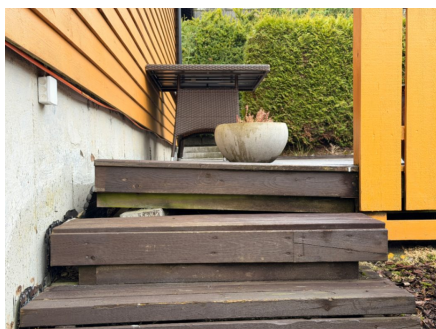
- Det er avvik:
- Det registreres skjevhet/setning i terrassekonstruksjon.
- Det registreres grønske og begynnende nedbrytning i enkelte terrassebord på trapp til terrasse.

- Tiltak:
- Skjevhet kan indikere bevegelse eller svikt i underliggende konstruksjon og kan føre til videre deformasjoner over tid. Nærmere kontroll av fundamentering og understøttelse anbefales, samt utbedring ved behov.
- Grønske/begroing kan medføre redusert levetid og økt risiko for råte over tid. Rengjøring og vedlikehold/overflatebehandling anbefales.

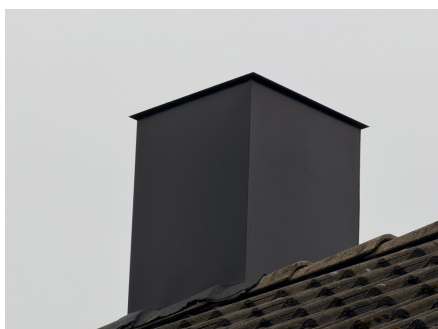
Det er etablert skorstein med heldekkende beslag. Pipeløpet er inspisert visuelt fra bakkenivå og fremstår i tilfredsstillende stand uten synlige sprekker eller skader. Det ble ikke registrert fuktinnsig eller andre avvik ved befarng.

Det opplyses av eier at det var lekkasje rundt pipe ca. 2015. Forholdet ble utbedret i av forsikringsselskap, og det er etablert heldekkende beslag rundt skorstein.
