# Tilstandsrapport

📍 Kværndalskroken 91, 2870 DOKKA

# gnr. 133, bnr. 46

Rapportdato: 05.05.2025

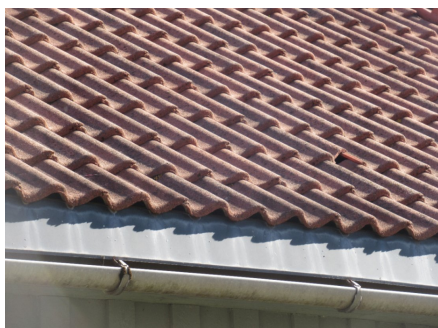
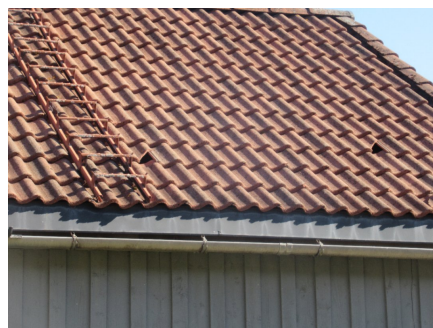
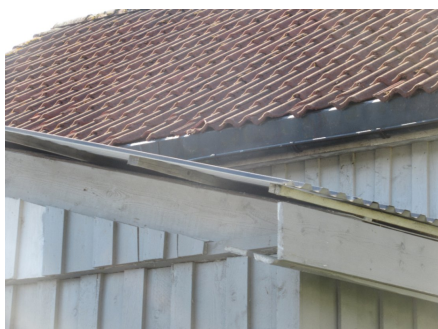
Det er observert flere knuste / skadede taksteiner og skjevheter i overflater som indikerer svikt i lekter og undertakkonstruksjon. Eldre verdivurdering opplyser at takteking er fra 2007, men dette kan ha avvik iht opplyst.

Det er ikke montert snøfangere slik at evt takskred vil kunne skade tilbygg.

Taket må utbedres og fullføres.

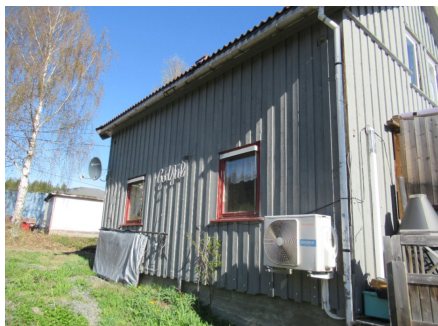
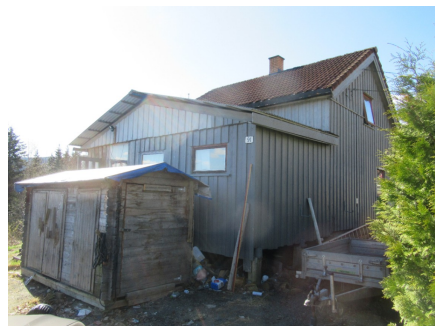
## TG 3 Nedløp og beslag

Takrenner og nedløp er montert for hoveddelen, men ikke for tilbygg.

Det er påvist avvik og mangler.

Montere snøfangere slik at det ikke blir skader ved snøras fra taket.

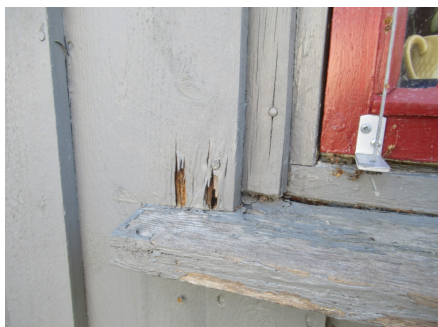
## Veggkonstruksjon

Boligen er oppført i bindingsverk som er kledd med trepanel. Opplyst at konstruksjonen er isolert med flis og noe mineralull i stuedel. Tilbygd inngangsparti i ca 2008.

- Det er ingen eller liten lufting i nedre kant av kledning mot grunnmur.
- Det er påvist spredte råteskader i bordkledningen.
- Det er avvik:

- Tiltak:
- Råteskadet trekledning må skiftes ut.

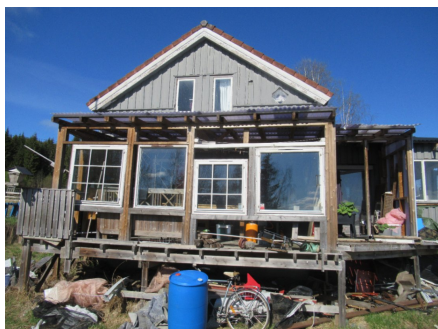
- Åpninger i rekkverk er ikke i henhold til krav i dagens forskrifter.
- Det er ikke montert rekkverk.
- Rekkverket er for lavt i forhold til dagens krav til rekkverkshøyder.
- Det er avvik:

Fullføre arbeider.

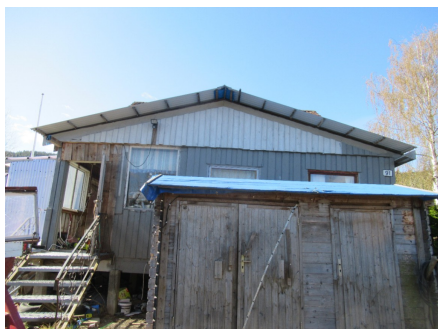
## Utvendige trapper

Trapp av metall opp til hovedinngang er en eldre gjenbrukt trapp.

- Åpninger i rekkverk er ikke i henhold til krav i dagens forskrifter.
- Det er ikke montert rekkverk.
- Det er avvik:

Etablere en godkjent trapp til hovedadkomst og trapp til veranda fra terreng eller godkjent rekkverk.

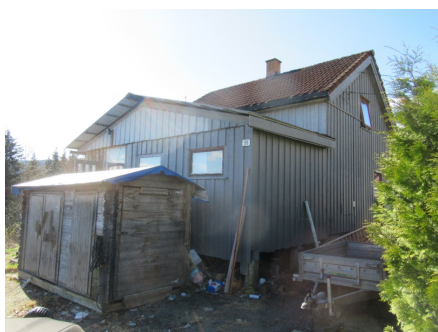
- Det er ikke adkomst til krypkjelleren og den er ikke undersøkt innvendig. Krypkjeller regnes for å være en risikokonstruksjon som er utsatt for fukt- og råteskader i bunnsvill, trebjelkelaget og andre tilstøtende konstruksjoner, på grunn av fuktighet fra grunnen og kondensering ved temperaturforskjeller. Selv om det ikke er avdekket tegn på skader, betyr ikke dette nødvendigvis at det ikke foreligger skader i eller i forbindelse med krypkjelleren.
- Det er ikke tilfredsstillende ventilering av krypkjeller.
- Det er avvik:

- Bedre ventilering må etableres.
- Tiltak:

Etablere tilkomst til kjeller del uten inspeksjons mulighet. Rydde under tilbygg for å kunne komme til å inspisere den delen.  
Lage ventiler slik at hele kjeller får god sirkulasjon. Tette slik at ikke det kommer inn mus.

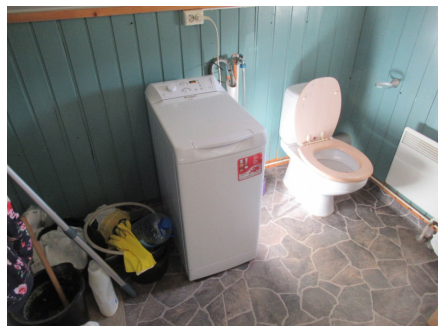
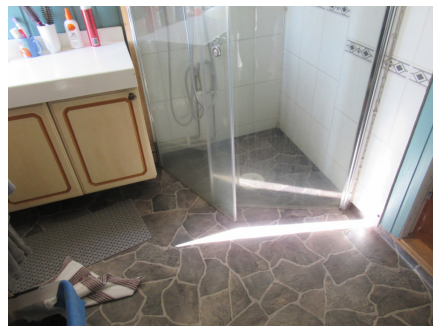
Bad i 2 etg er bygd av eiers bror i 2004.  
Belegg på gulv og panel på vegger hvor det i dusjsone er skrudd våtromsplater på vegg.  
Badet er innredet med toalett, servant med skap, dusj på vegg med foldedører og plass til vaskemaskin.  
Panelovn som varmekilde.  
Gulv har dårlige fallforhold. Rørgjenomføringer ikke utført riktig.  
Våtromsplater skrudd i vegg med synlige skruer.  
Det er ikke utført hulltaking da det er funnet avvik med badet som tilsier at det må bygges nytt bad i sin helhet.

- Våtrommet må totalrenoveres. Alle forhold med tettesjikt, våtsone, sluk m.m. må dokumenteres.

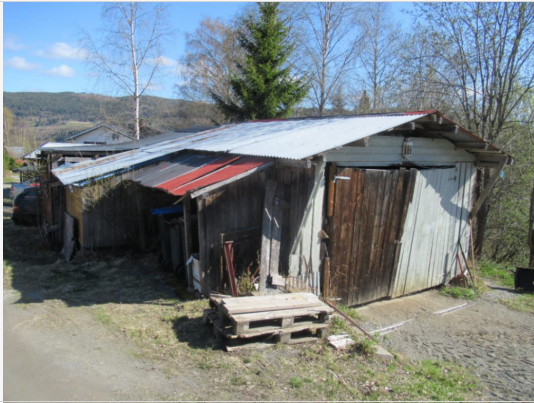
## Uthus-garasje

Bygningen er i sin helhet å anse som rivningsobjekt da det er stort forfall med fukt- råteskader, skjevheter og andre skader.
