# Tilstandsrapport

Fritidsbolig

Kaiveien 10, 8752 KONSVIKOSEN

Befaringsdato: 19.01.2026

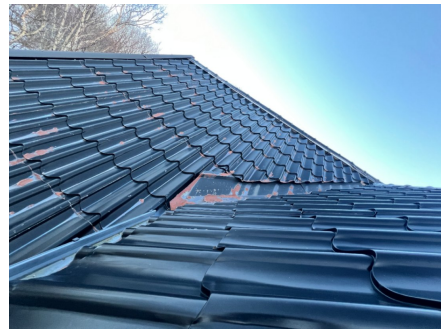
Det er en del rust på kilrennebeslagene samt disse har en ufaglig avslutning mot taket i nerkant av kilrenne.

- En ikke-fagmessig utførelse vil sannsynligvis kreve hyppigere reparasjoner og vedlikehold. Regelmessig vedlikehold og inspeksjon er også viktige tiltak for å sikre at disse systemene fungerer effektivt over tid.
- Det må monteres snøfangere for å oppfylle byggeårets krav.
- Stigetrinn for feier må monteres.
- Avslutning på kilrennebeslag bør utbedres.

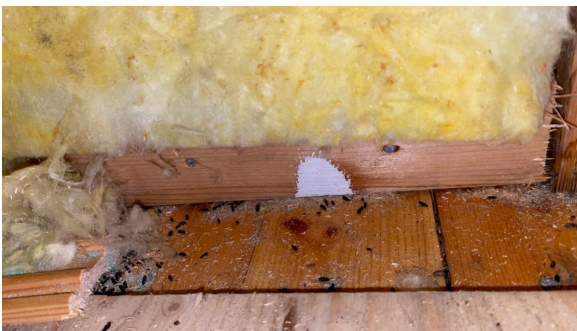
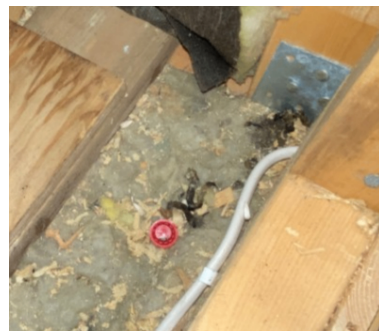
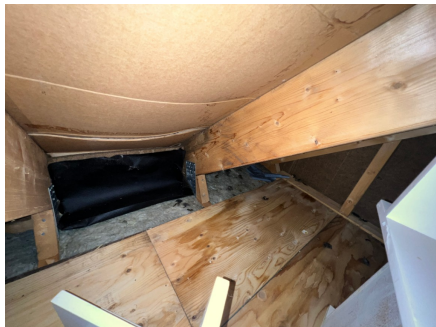
## TG 2 Takkonstruksjon/Loft

- Hele takkonstruksjonen er gjenbygget. Det er ingen mulighet til vurdering utover alder og observasjoner fra underliggende etg.
- Det er registrert symptom på aktivitet fra skadedyr.

- Det er observert merker etter fukt på undertak og bjelker.

- Det må gjennomføres ytterligere undersøkelser ang årsak til hvor skadedyr kommer inn og utbedres.
- Observeres jevnlig, det er ikke observert fukt ved befaringen.
- Innhent dokumentasjon på takkonstruksjonen, om mulig

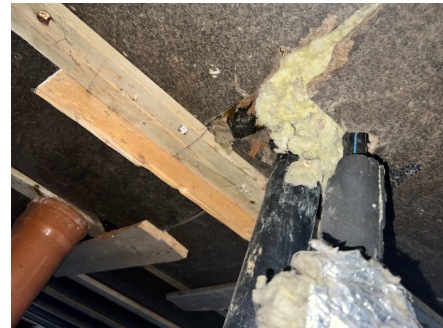
Det er observert åpninger rundt rørgjennomføringer og stubbeloftsplater med åpninger med fare/muligheter for at skadedyr kan komme inn. Deler av krypekjeller er ikke undersøkt pga lav høyde og oppbevaring av utstyr/ved.

Stubbegulv må undersøkes nærmere i sin helhet, og åpninger må tettes.

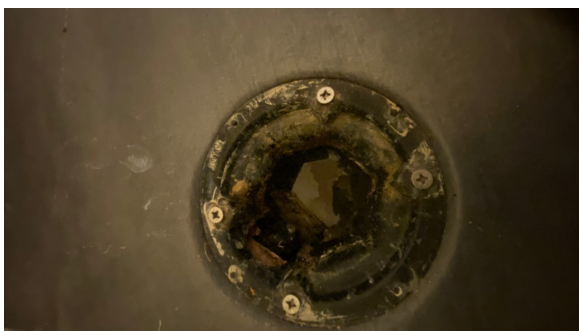
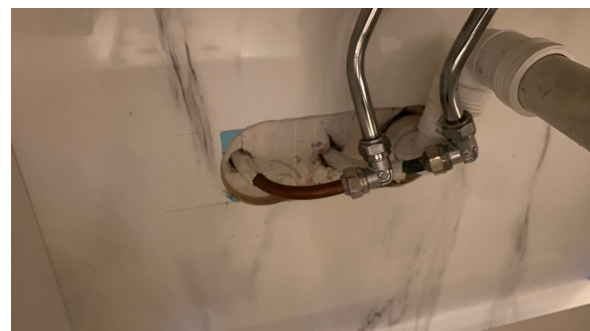
### TG 2 Sluk, membran og tettesjikt

- Det er påvist mangelfull/feil utførelse rundt rørgjennomføringer e.l. som gir fare for fukt i konstruksjonen i våtsone.

- Konsekvensen er at det kan oppstå fuktskader i konstruksjonen bak overflatematerialet. Vann kan trenge inn gjennom utette rørgjennomføringer og forårsake fuktskader ved fuktilførsel gjennom enten bruksvann eller lekkasjevann.

Utette rørgjennomføringer.
